**Povodí Labe, státní podnik**  
**Víta Nejedlého 951/8**  
**Slezské Předměstí**  
**500 03 Hradec Králové**

## **Lužická Nisa, Proseč, oprava koryta ř. km 41,400 – 42,260 a 40,825 – 41,130**

**Realizace stavby:** prosinec 2016 – srpen 2018  
**Projektant stavby:** Valbek spol. s r.o., Ústí nad Labem  
**Zhotovitel stavby:** YSSEN – spol. s r.o., Litvínov  
**Stavební náklady:** 16.900.000,- Kč

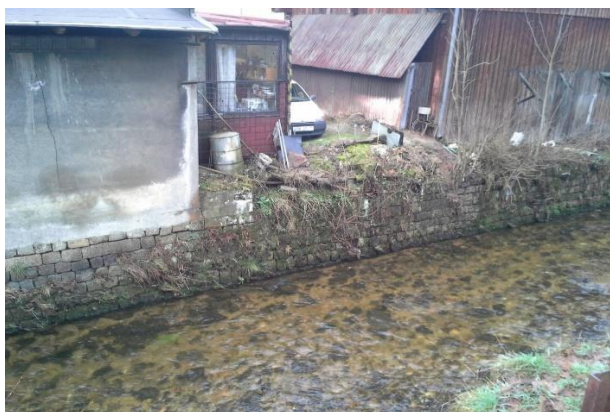
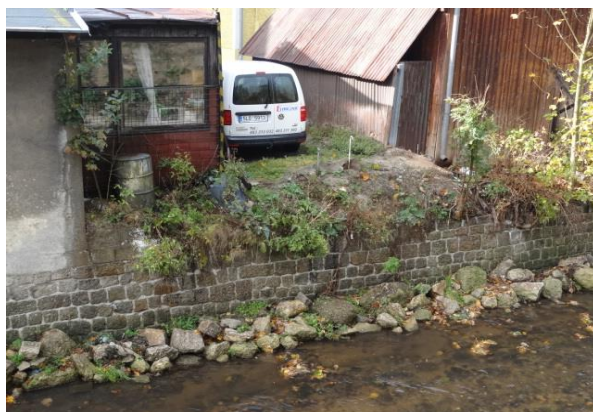
*Oprava spárování levobřežní zdi v areálu firmy Nisaform se záhozem u paty zdi*

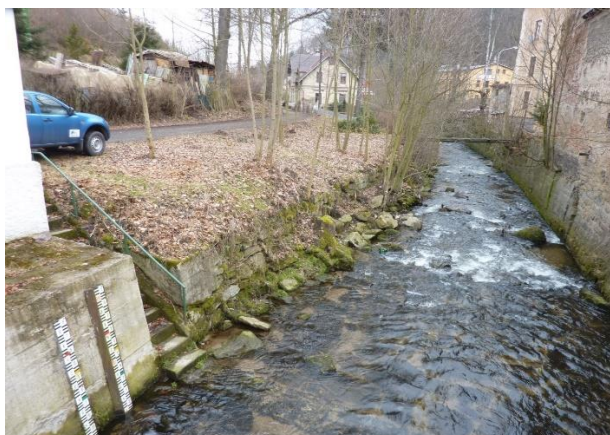
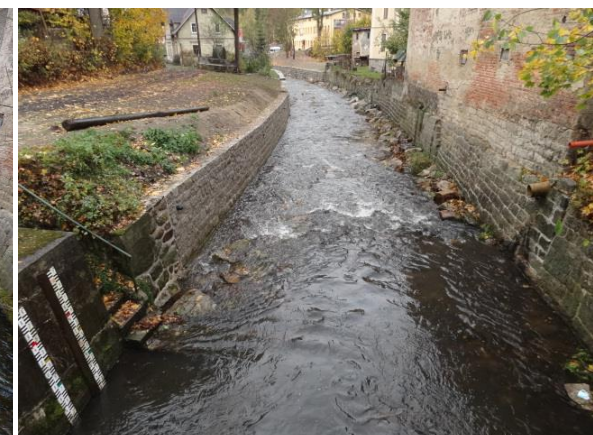
*Oprava spárování pravobřežní zdi se záhozem u paty zdi a obnovená levobřežní zeď v úseku pod limnigrafem v Proseči nad Nisou*

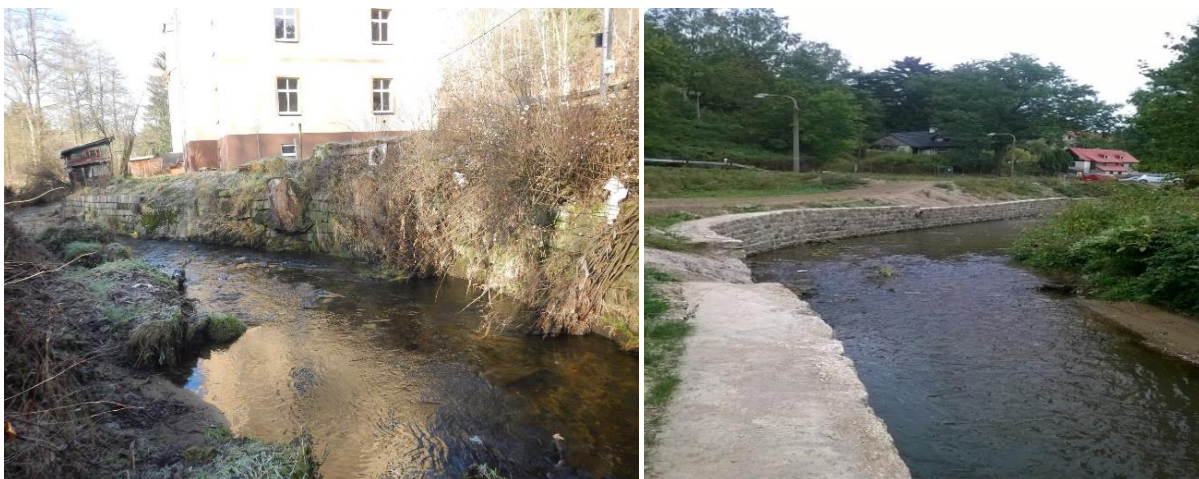
*Obnova pravobřežní zdi u řadových garáží nad bytovým domem č. p. 200 v Proseči nad Nisou*

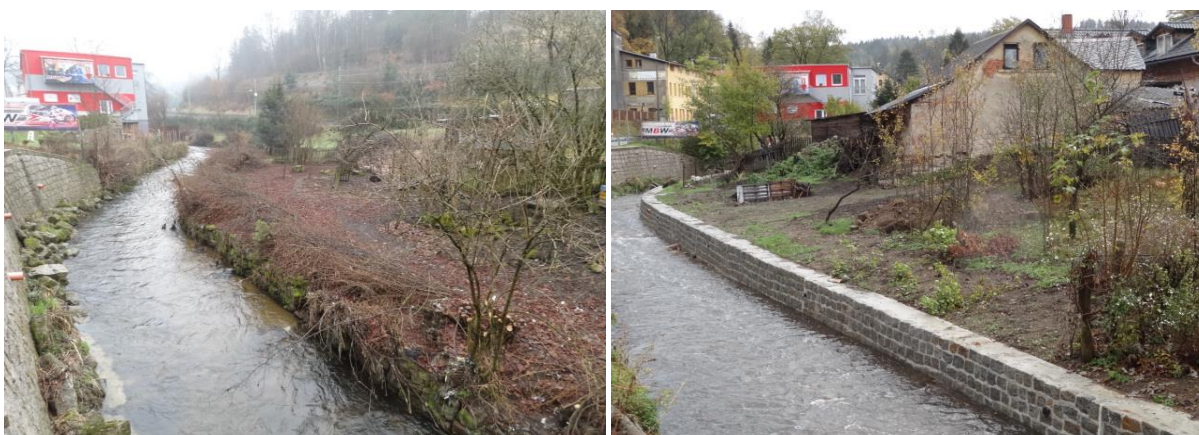
*Obnova levobřežní zdi pod prodejnou motocyklů v Proseči nad Nisou*

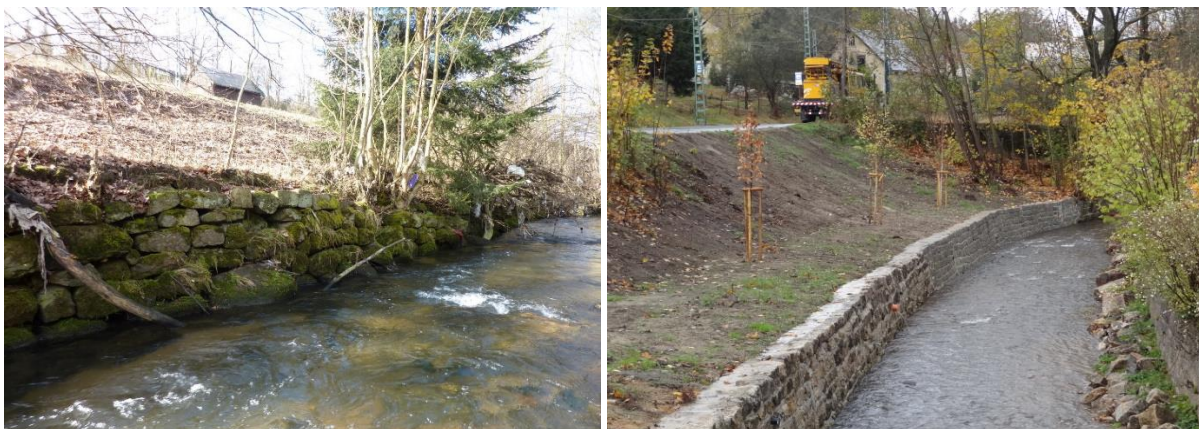
*Obnovená levobřežní zeď s částečnou náhradní výsadbou pod silničním mostkem cca 200 m nad areálem firmy TERMIL*
