### **Doplnění žádosti o poskytnutí informací Transparency International - Česká republika, o.p.s.**

**Přílohy: Posudek sond, Agroprojekce Litomyšl, s.r.o., 08/2009**

Vypracoval	Zodpovědný projektant	Odpovědný zástupce	Kontrola		
			k		
Kraj : Pardubický		PÚsRP : Žamberk			
MěÚ : Žamberk					
Investor : Město Žamberk					
Akce: <b>PROTIPOVODŇOVÁ OPATŘENÍ NA TOKU DIVOKÁ ORLICE, ŽAMBERK</b>					
Obsah: <b>Sondy - nábřeží</b>

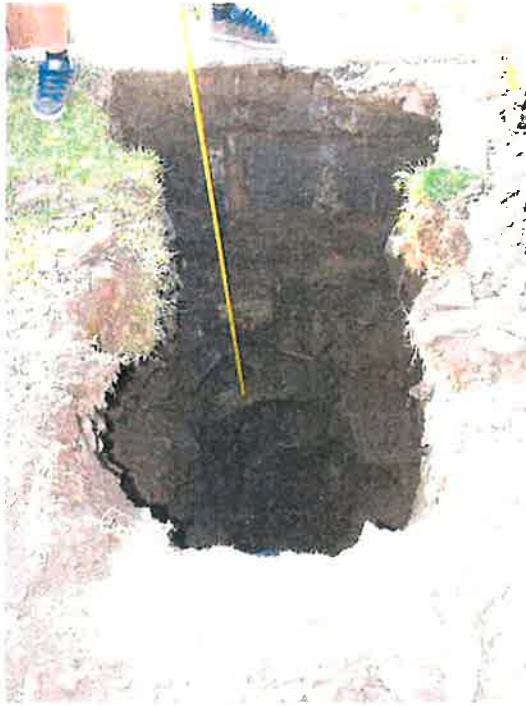
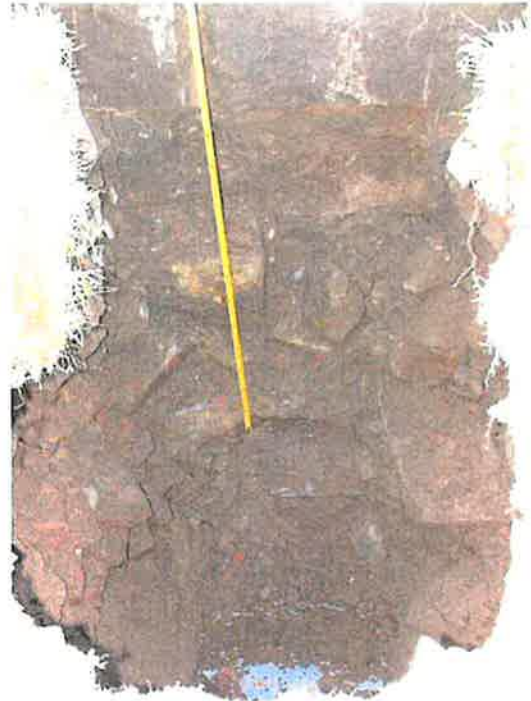
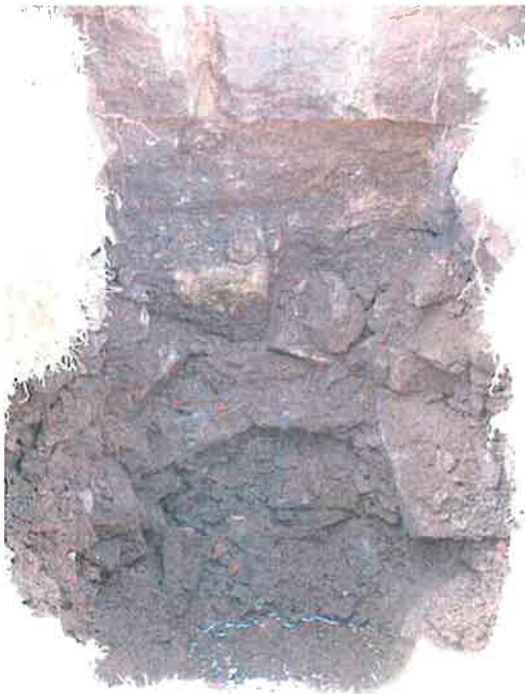
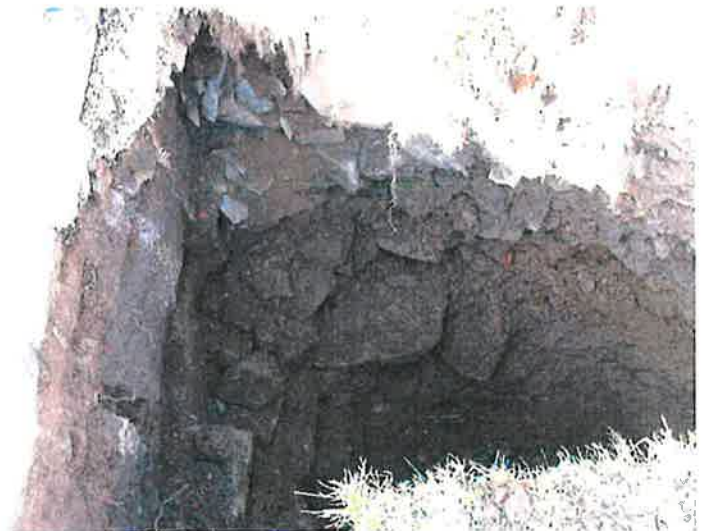
Sondážní práce byly provedeny malým rýpadlem technických služeb za účasti zástupce Města Žamberk, zástupce Úřadu Povodí Odry, projektanta a odborníky. Výsledkem sondáží byl zjištěn skutečný stav na rubu zdi, tedy že zdi jsou založeny na sucho ve výšce bermy, rub zdi je bez přibetonávky či stabilní kamenné konstrukce, a že tedy pohledové kameny vytvářející opěrnou zeď mají porušené spáry až do rubu, což z nich činí po technické stránce prakticky nasucho rovnaný prvek.

**Pohled do kopané sondy č.1**

Od tohoto zjištění respektive prezentace závěru sondážních prací byla již v dokumentaci DUR a dále navazujících uváděna demolice stávajících zdí a výstavba nových.

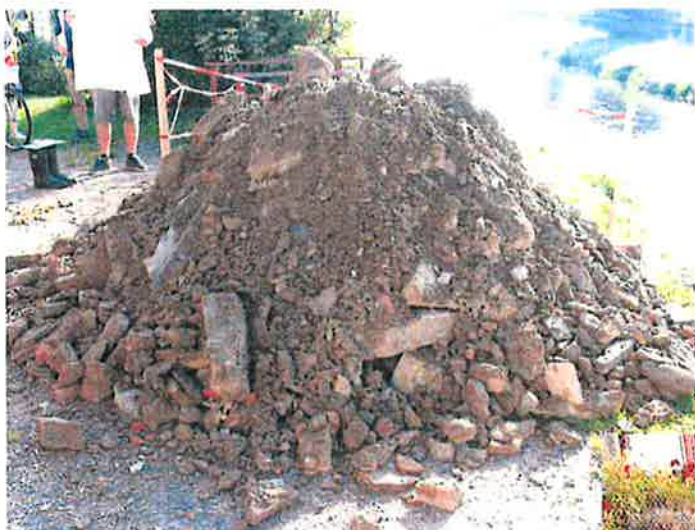
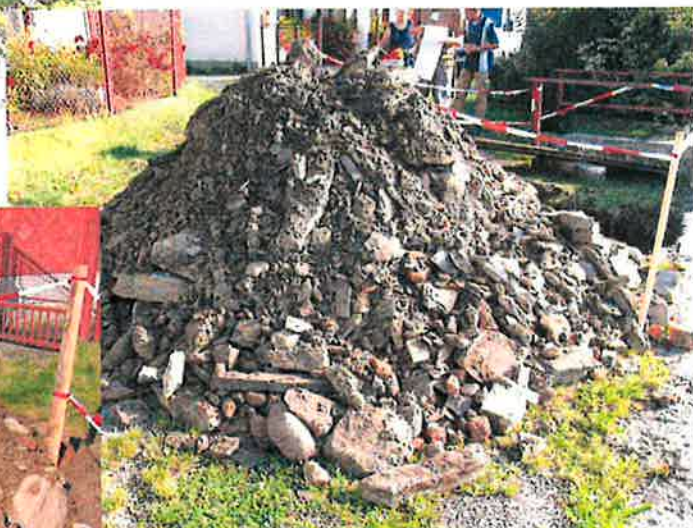
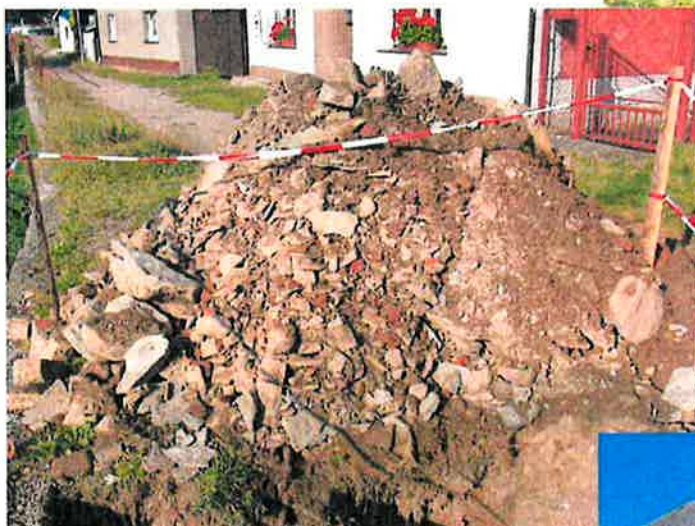
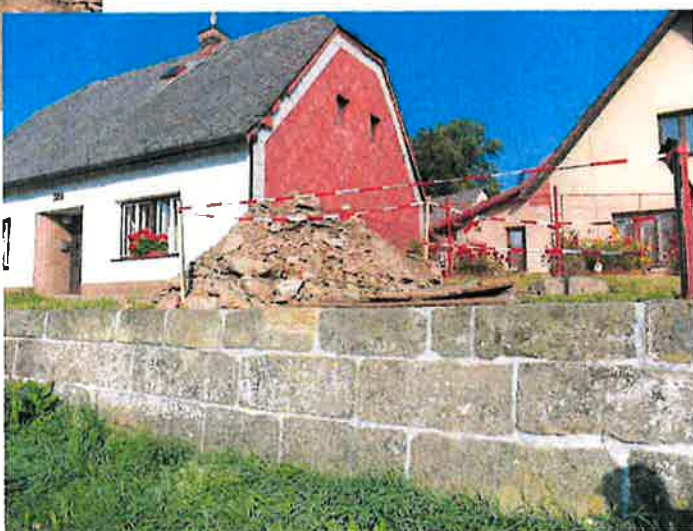
**Pohled na výkopek z rubu zdi kopané sondy č.1**

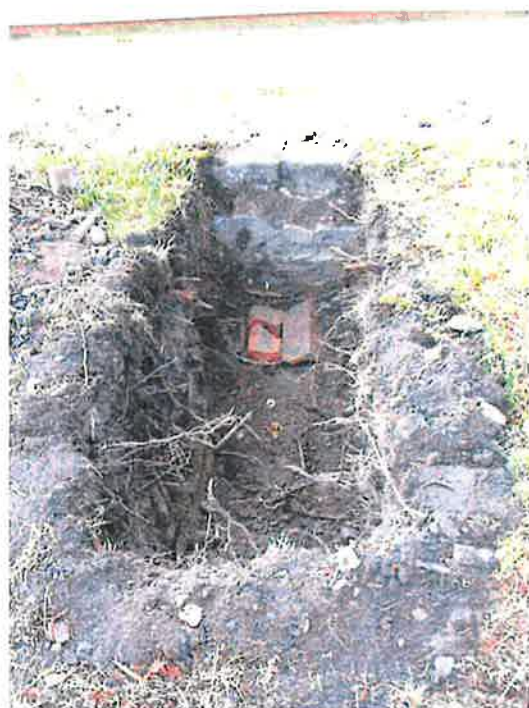
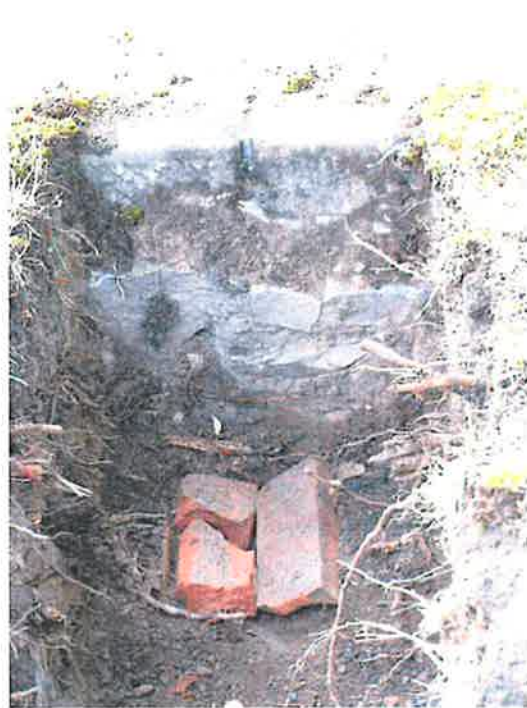
**Pohled do kopané sondy č.2**  
**V důsledku obnažení podzemního vedení a shodného rubu zdi**  
**nebylo přistoupeno k hloubení celé sondy**

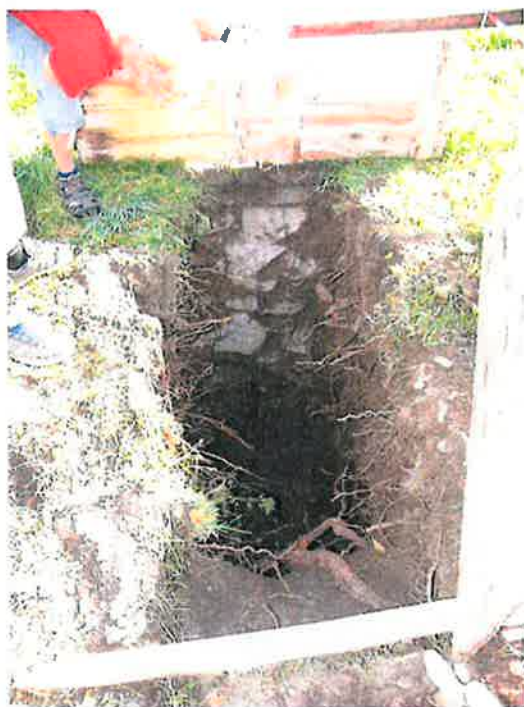
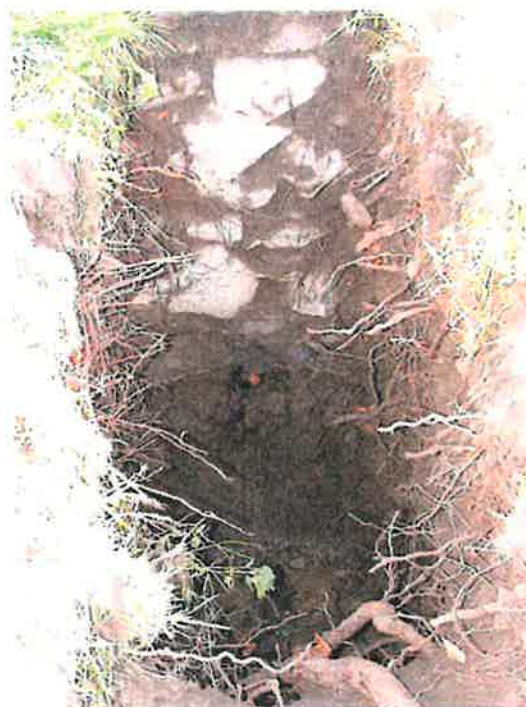
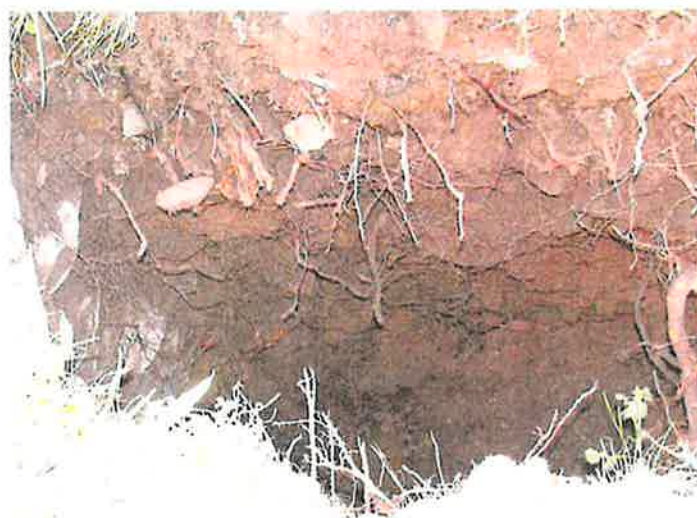
**Pohled do kopané sondy č.3**

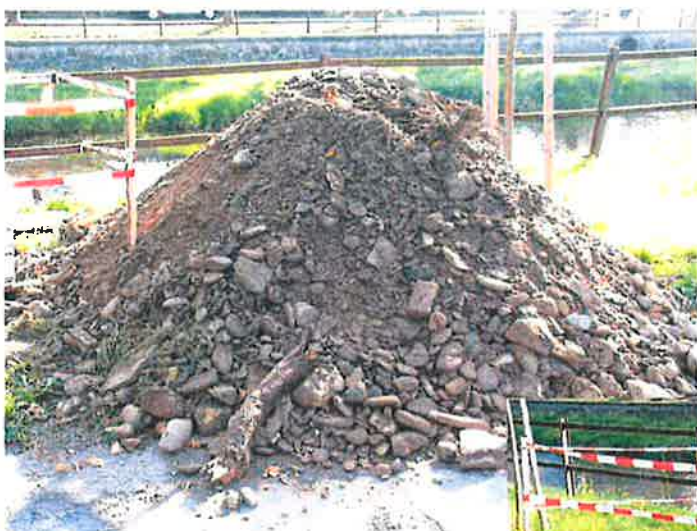
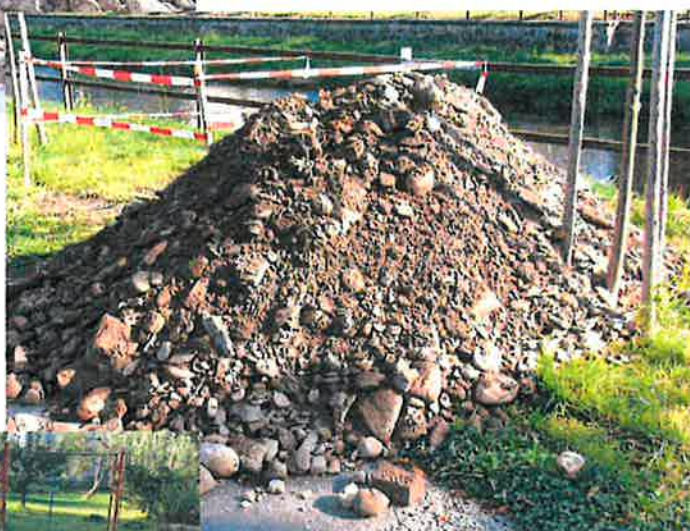
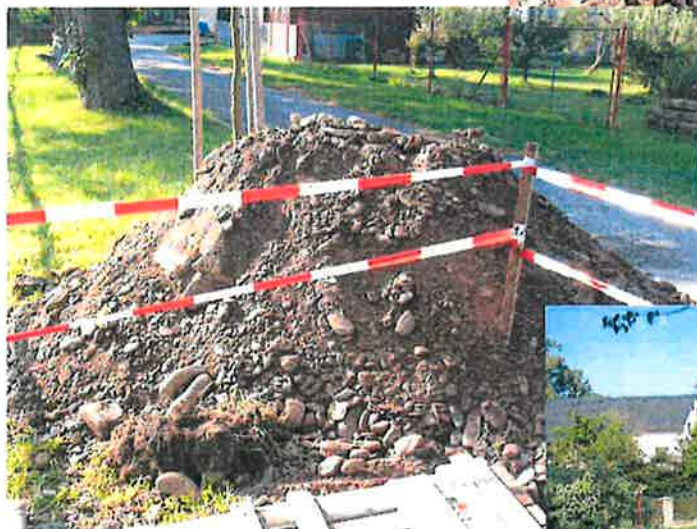
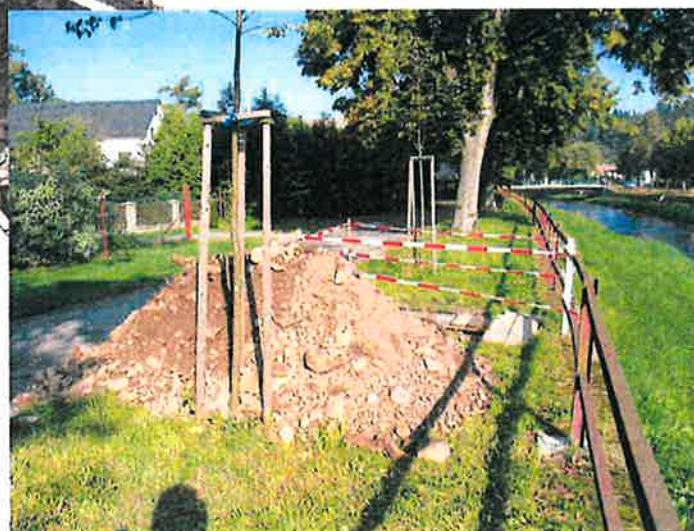
**Pohled na výkopek z rubu zdi kopané sondy č.3**
