VD Kostomlátky, oprava dna plavební komory

Realizace stavby: květen 2020 – leden 2021
Projektant stavby: projekce Povodí Labe, státní podnik
Zhotovitel stavby: LABSKÁ, strojní a stavební společnost s.r.o.
Stavební náklady: 9 991 120,54 Kč
Financováno: z rozpočtu Státního fondu dopravní infrastruktury

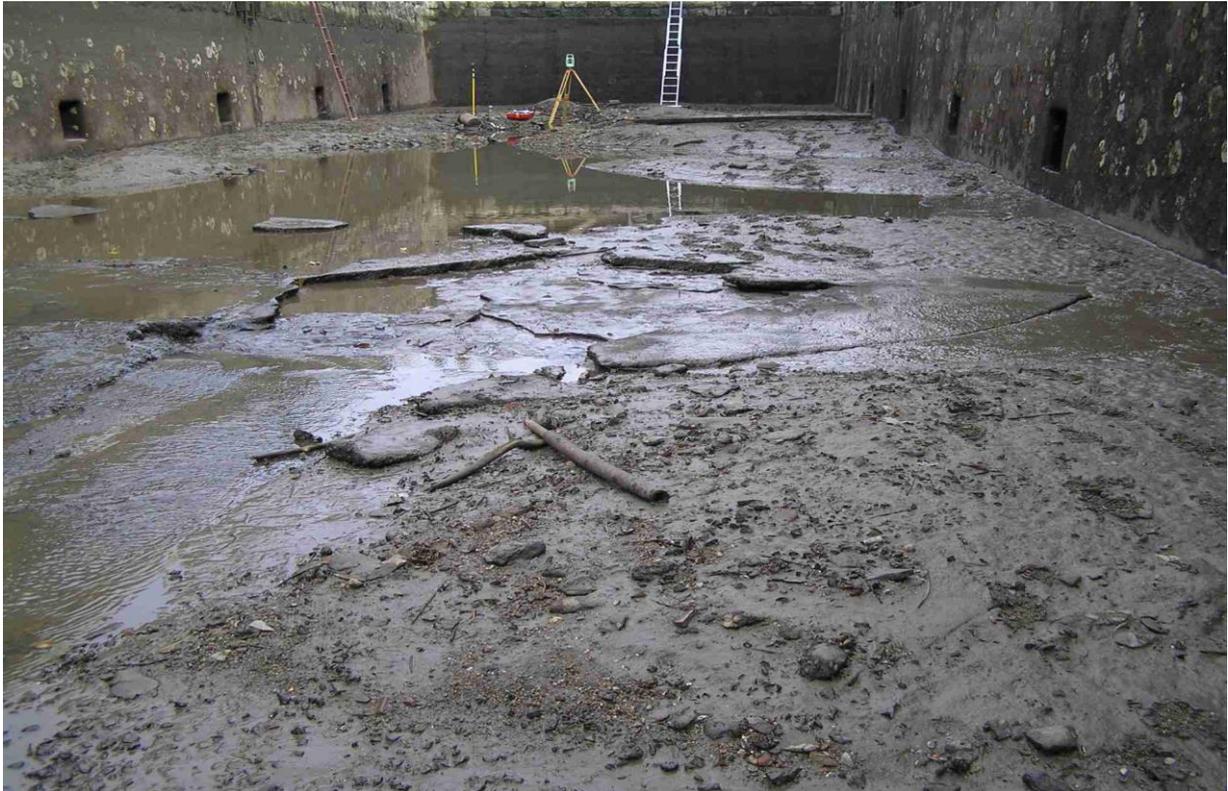
Z provedeného inženýrsko-geologického průzkumu vyplynulo, že kvalita betonu ve dně silně kolísala od kvalitního betonu, až po špatně zhutněný a značně pórovitý beton s výskytem dutin a kaveren. Mocnost betonové vrstvy se pohybovala v rozmezí 38 až 54 cm. Z provedených tlakových měření byl patrný zvýšený tlak vody v úrovni dna komory, který způsoboval množstvím vývěřů vody ve dně komory. Beton původního dna byl vyhodnocen jako nevhodný pro aplikaci sanačních vrstev a bylo rozhodnuto o jeho odstranění.

Stav dna před opravou

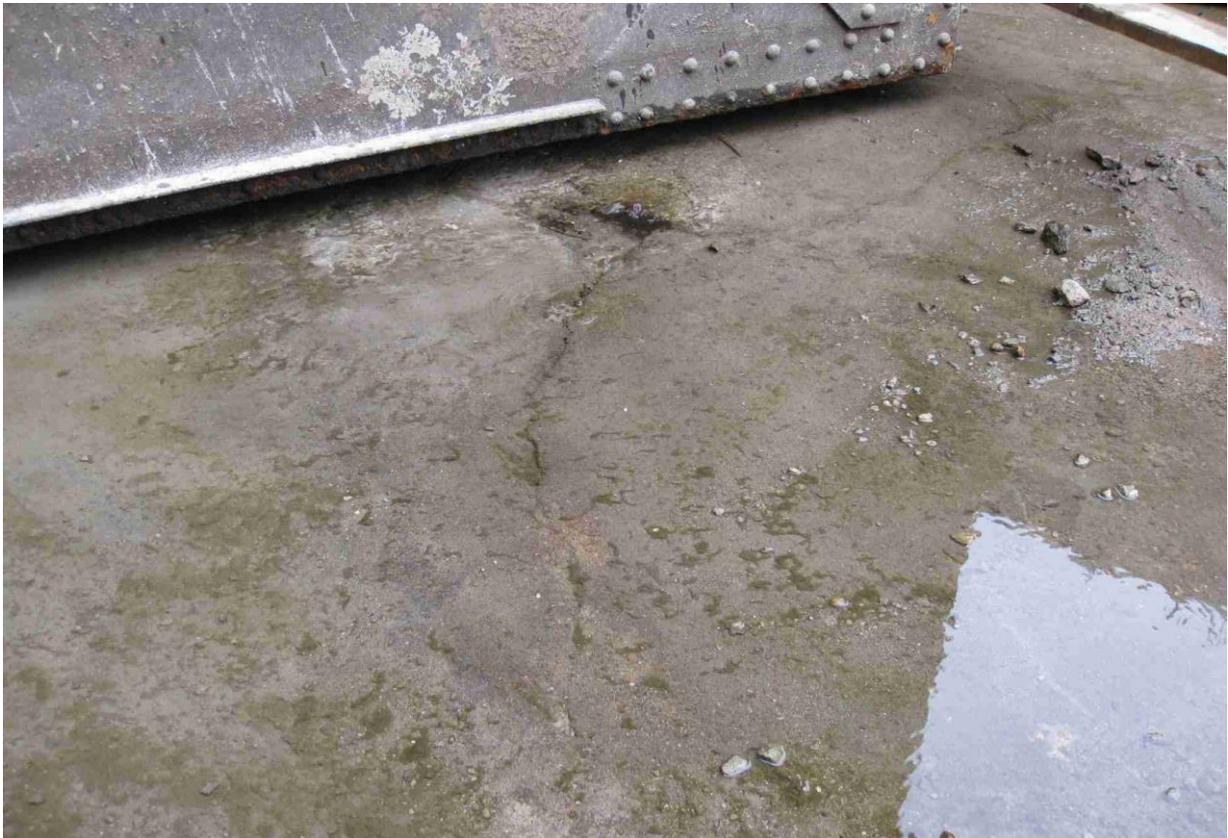
Praskliny ve vrátňovém výklenku

Dno plavební komory je zrealizováno jako deska z prostého betonu třídy C 25/30 – XA1 - Cl 1,0 - D_{max} 22 - S3 (cement CEM II/B nebo CEM III, w/c ≤ 0,5) s konstantní tloušťkou 40 cm. Dno má jednotný spád v podélném směru k jímce v dolním ohlavi (1,35 ‰). V příčném směru vytváří dva lomy se spádem ke středu plavební komory. Deska po obvodě plavební komory navazuje na základový pás zdí plavební komory a v horním a dolním ohlavi navazují na původní beton. Smršťovací spáry jsou navrženy v rastru 5,9 x 4 m (podél stěn plavební komory) a 5,9 x 3,4 m (v ose PK). Ve dně je osazeno šest proti-vztlakových odlehčovacích ventilů, které slouží pro vyloučení vztlakových sil na dno plavební komory. Tyto ventily jsou napojeny na podélnou drenáž. Na dolním ohlavi ve vrátnovém výklenku byl také ve dně sanován výron pomocí středotlaké injektáže na bázi polyuretanu reagujícího s vodou. Tím došlo k vyplnění trhlin v betonové konstrukci dna vrátnového výklenku.

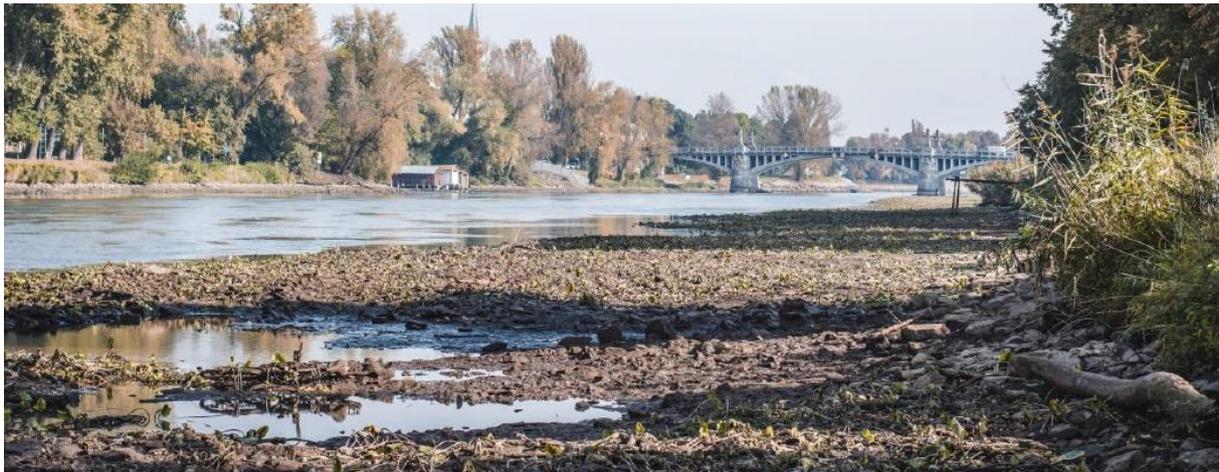
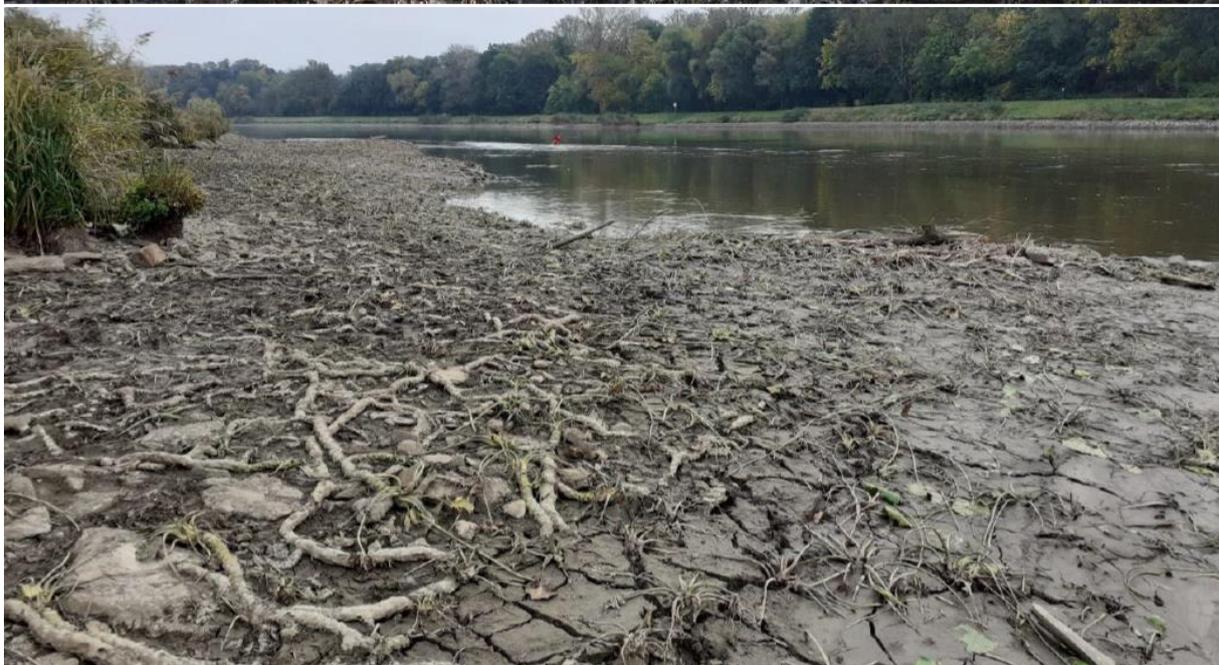
Labe po snížení hladiny

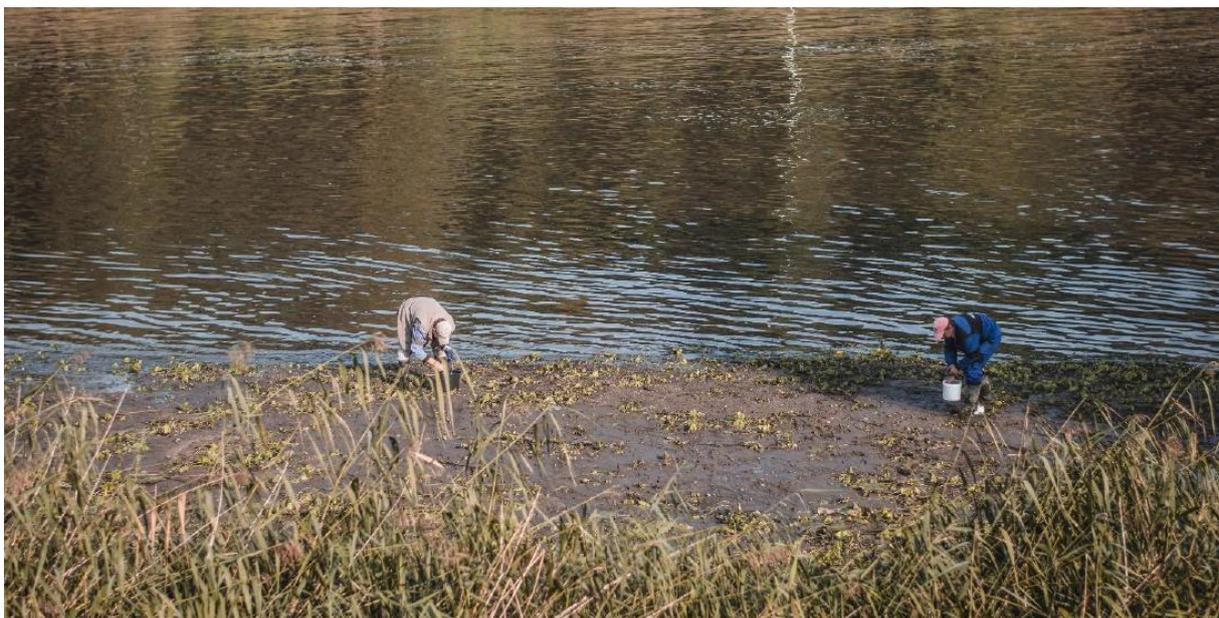
Sběr a transfer vodních mlžů

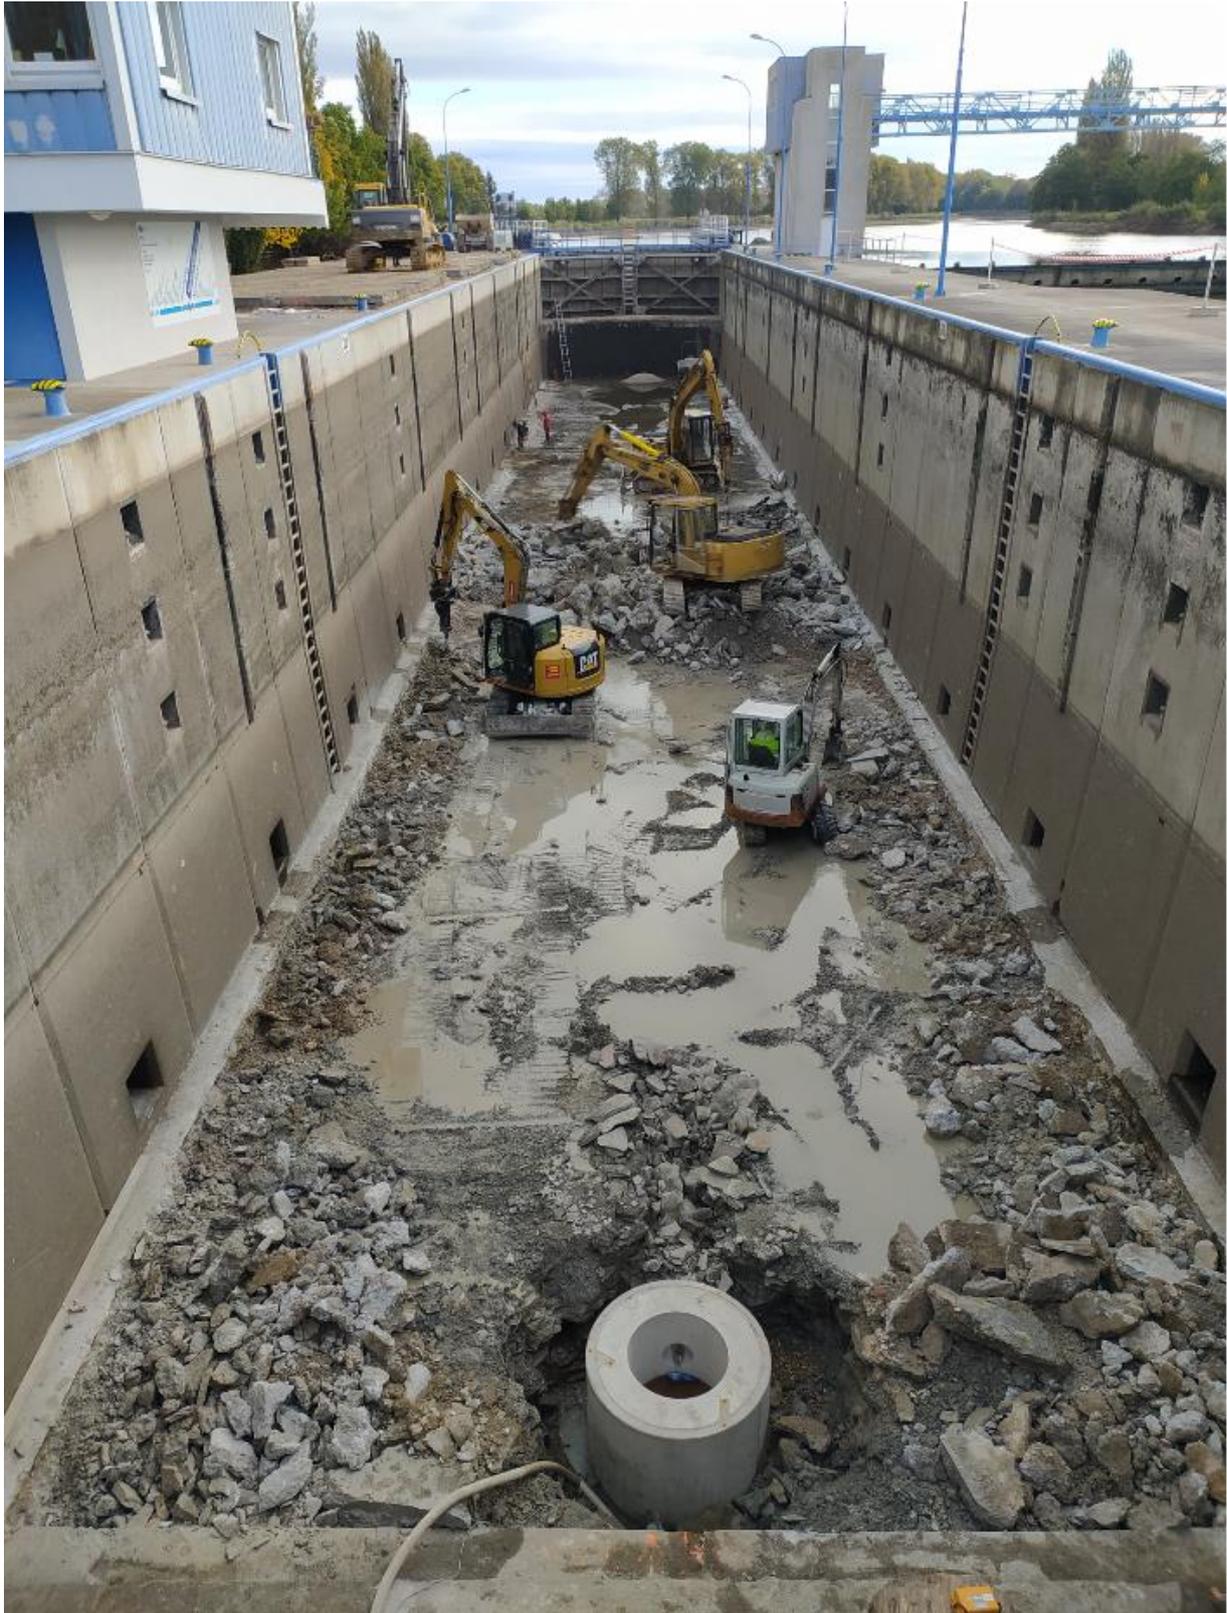
Bourací práce původního dna

Dno PK bylo odříznuto od základového pasu zdí a poté po etapách vybouráno. Po zřízení drenážního systému pro odvodnění dna včetně jímek, byl proveden podkladní beton a pak betonové dno plavební komory. Z důvodu snížení přítoku podzemní vody do PK bylo nutné snížení hladiny vody v nadjezí i podjezí o 1,5 m. Součástí akce byl opakovaný záchranný odlov a přesun živočichů při postupném snižování hladiny, který zajistila odborná firma v délce několika kilometrů po obou březích Labe ve zdržích Kostomlátky a Hradištko.

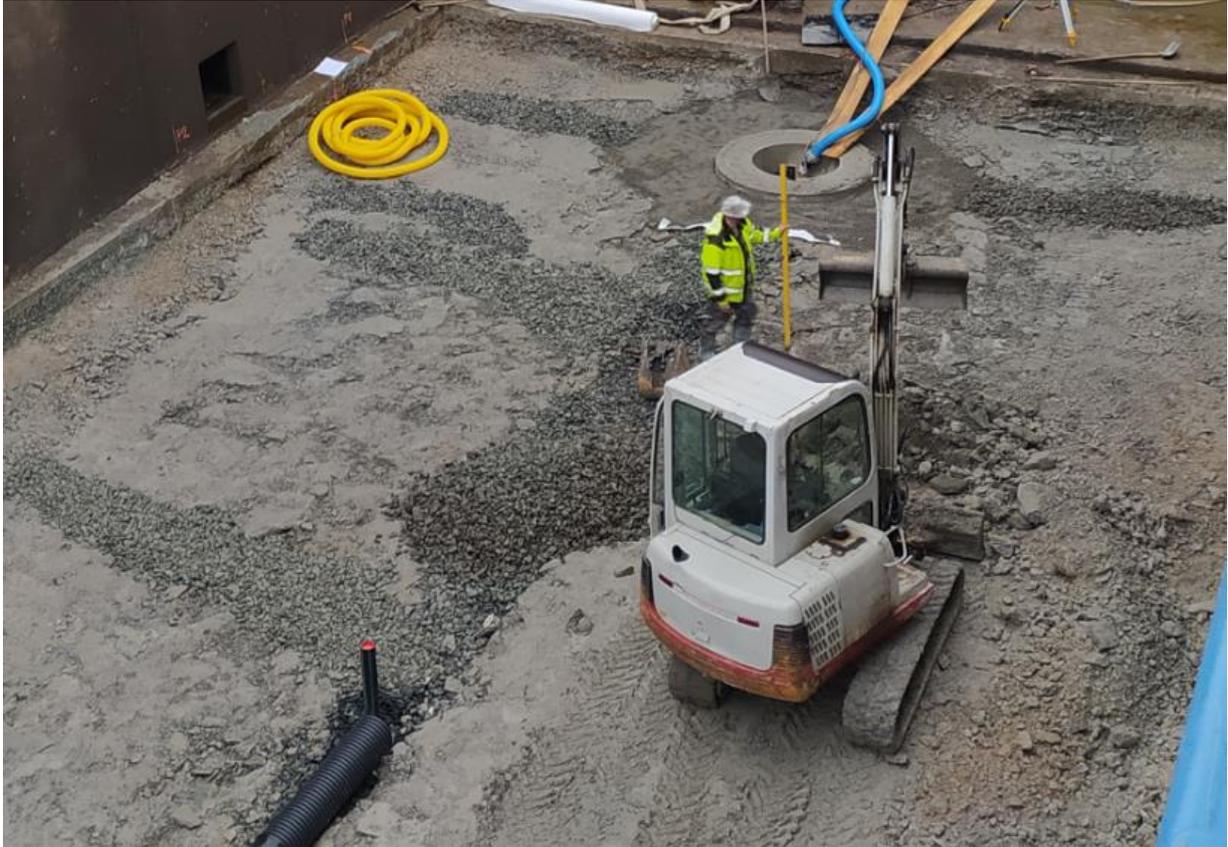
Budování drenážního systému

Pod betonovým dnem je osazena podélná a na ni navazující příčná drenáž. Drenážní rýhy jsou opatřeny plastovými drenážními trubkami obsypanými drtí z drceného kameniva frakce 32 – 63 mm. Podélná drenáž je navržena z perforovaného potrubí DN 250 a příčná drenáž DN 100. Líc drenáže je zakryt netkanou geotextilií. Podélné drény jsou spádovány k jímkám, které jsou umístěny v dolním ohlavi a v horní třetině plavební komory. Na základovou spáru je v celé ploše dna položena netkaná geotextilie. Na vyrovnání podloží a zajištění volného smršťování betonu byl použit podkladní beton nižší třídy (C8/10 – X0 D_{max} 16) tloušťky min. 50 mm. Na podkladním betonu je položen asfaltový pás tl. 5 mm (asfaltové pásy s lepenkovou vložkou typu IPA), který je zde za účelem eliminace tahového napětí v betonu a vytvoření kluzné vrstvy.

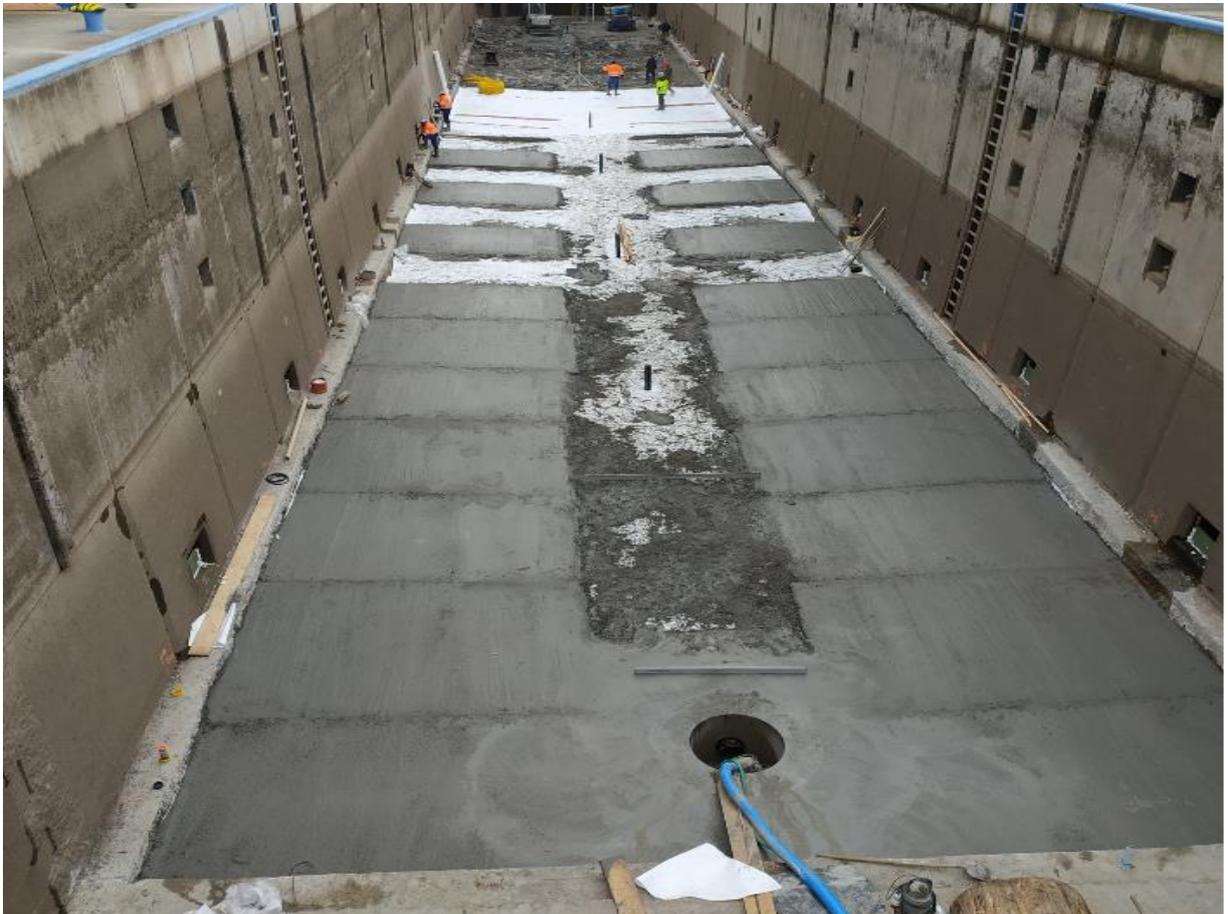
Betonáže podkladních betonů

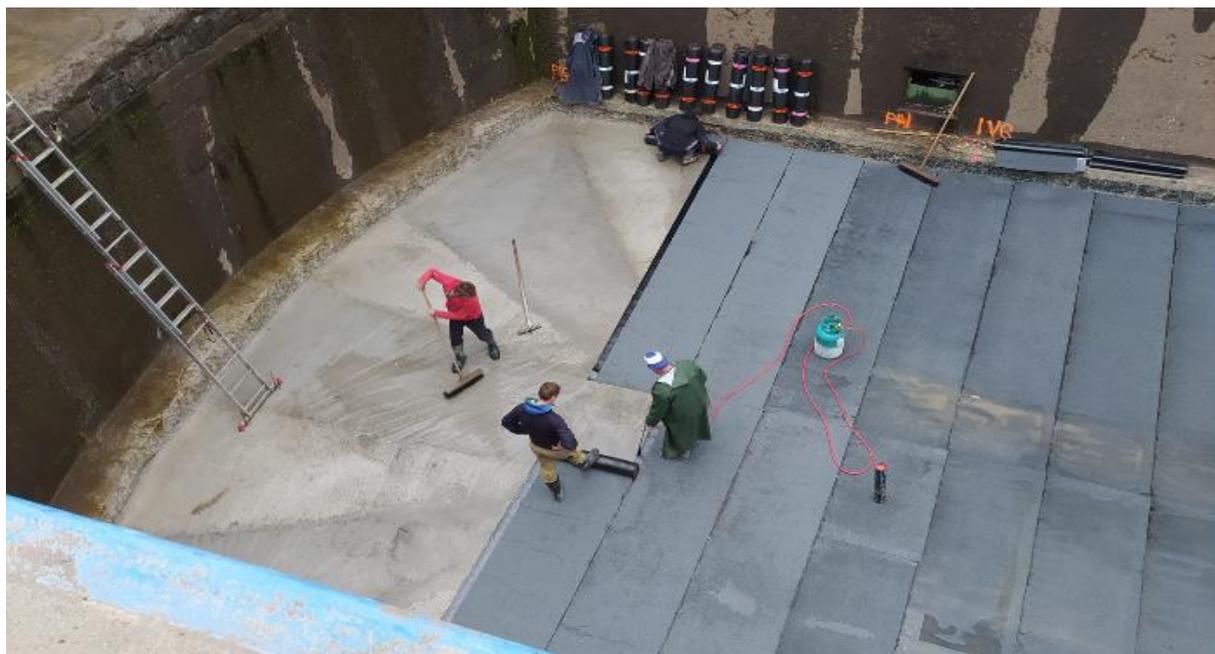
Vytváření kluzné asfaltové vrstvy

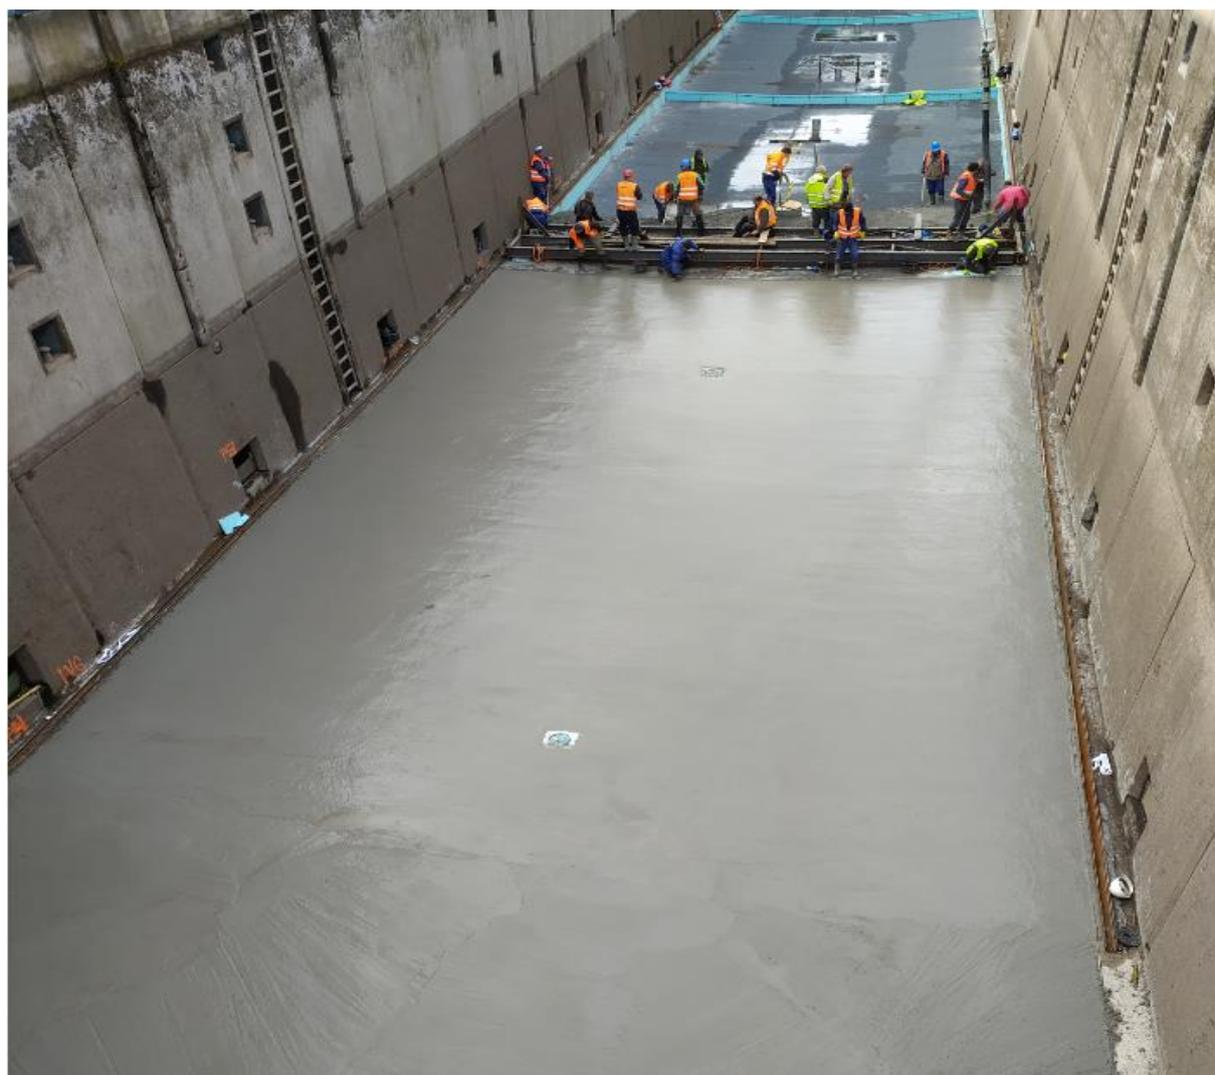
Betonáž finální desky

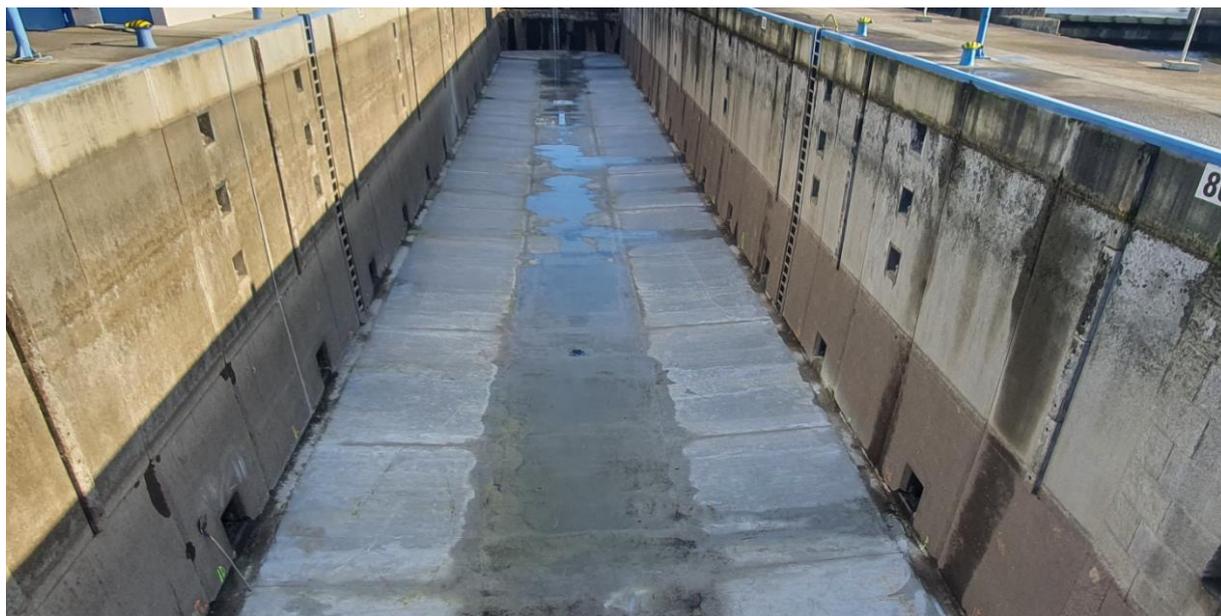
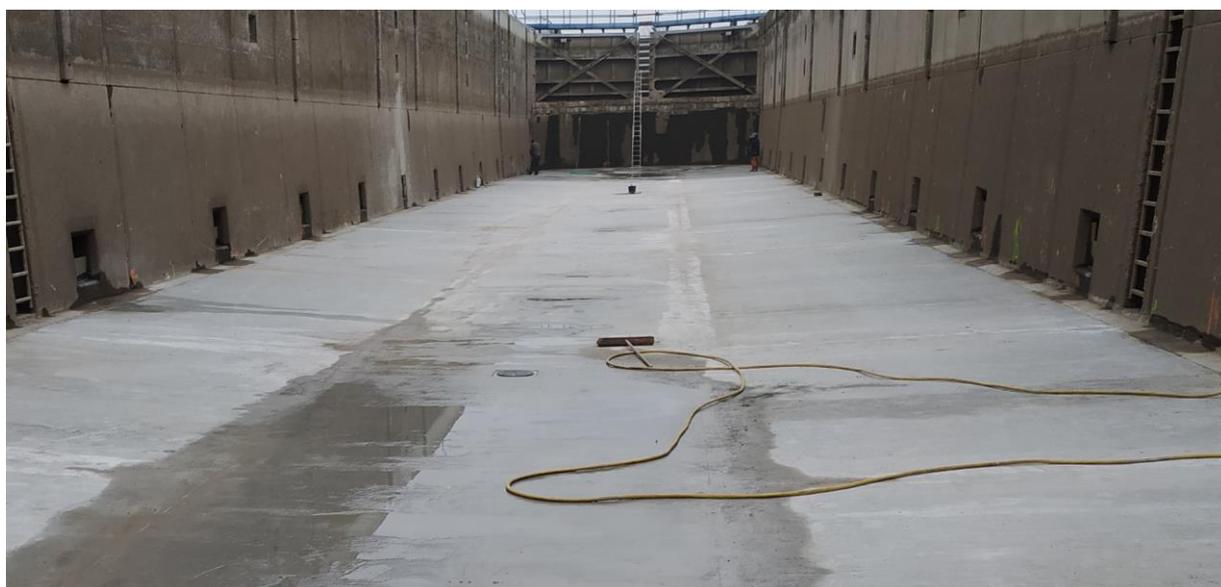
Dokončená oprava dna
