Povodí Labe, státní podnik

Smržovský potok 10101654 , Smržovka, oprava koryta, ř. km 0,000 - 3,800

Realizace stavby: červenec 2019 – říjen 2020

Popis opravy:

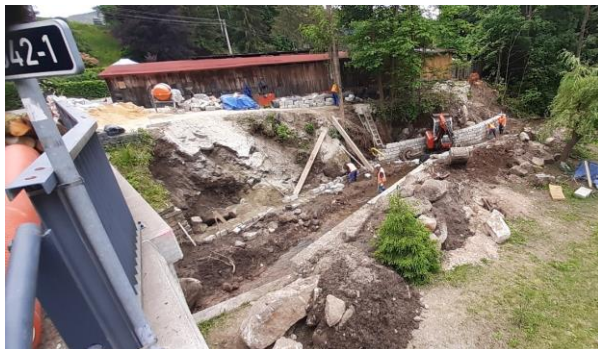
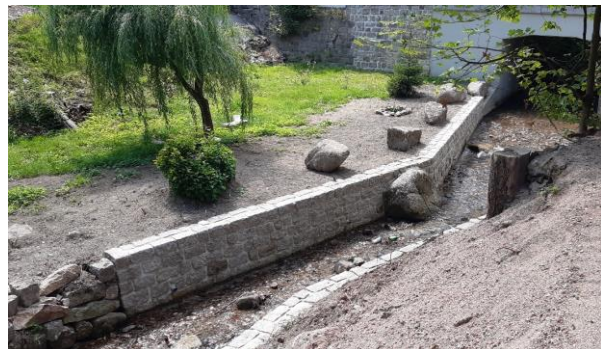
Úsek č. 1 v průběhu opravy a po dokončení

Úsek č. 1 byl upraven dle požadavku provozu a majitelů sousedního pozemku na pravém břehu tak, aby s použitím nadrozměrných balvanů z koryta vodního toku byl esteticky hodnotně upraven celý příbřežní pozemek (foto).

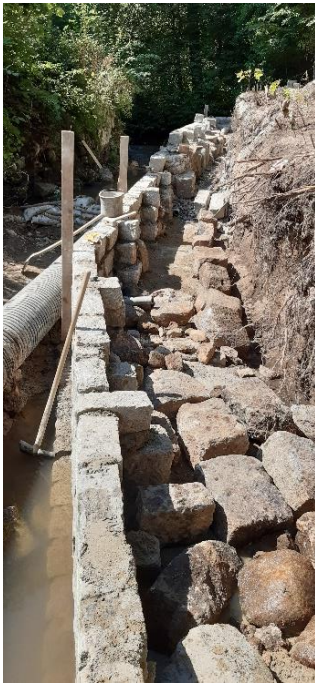
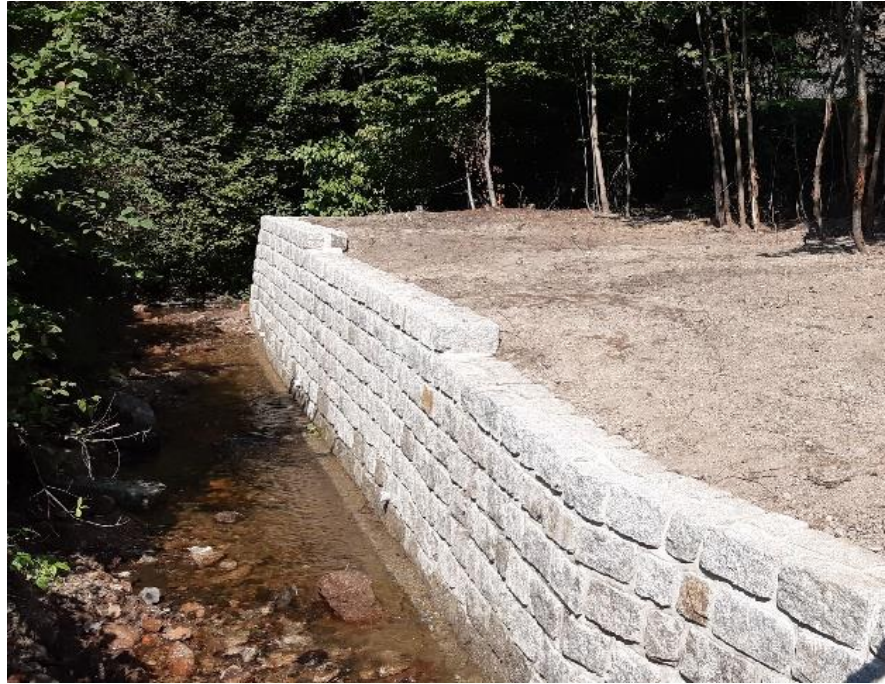
Úsek č. 3 v průběhu opravy a po dokončení

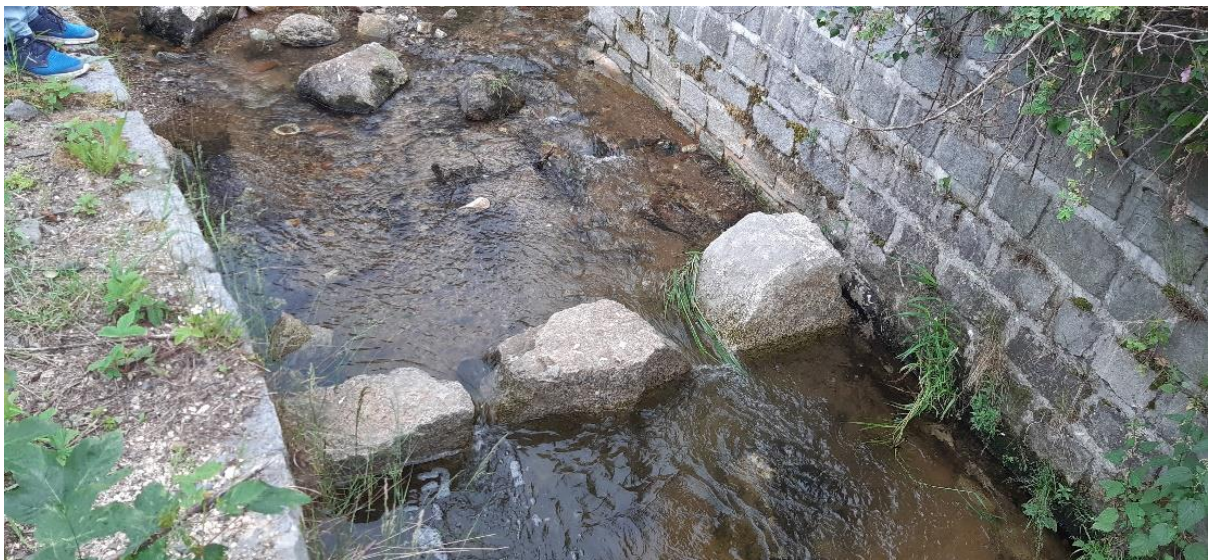
Obnovený příčný práh – úsek č. 6

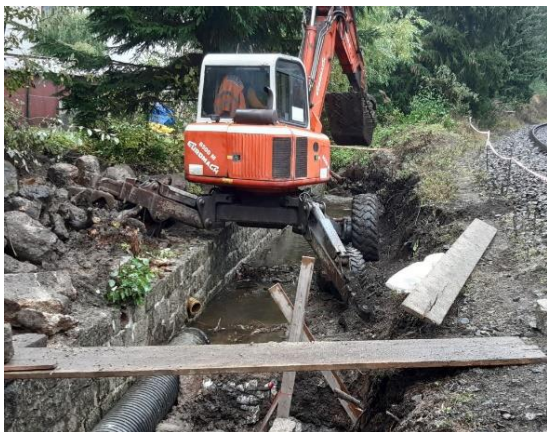
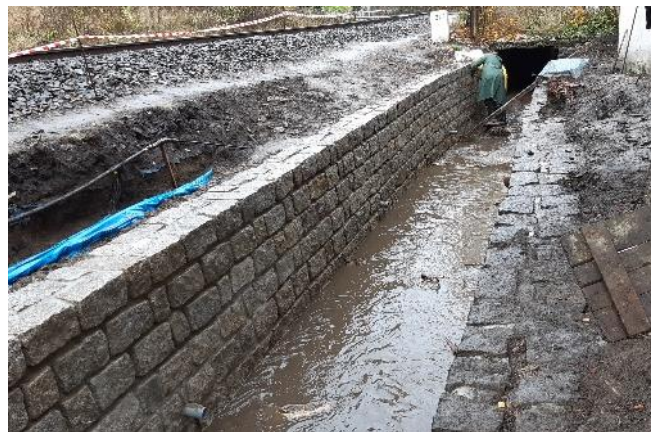
Největším problémem stavby bylo zajištění přístupů a příjezdu pro techniku, úsek č. 9 (u pošty) byl navíc komplikován těsným sousedstvím s tratí ČD (foto).

Úsek č. 9 v průběhu opravy a před dokončením

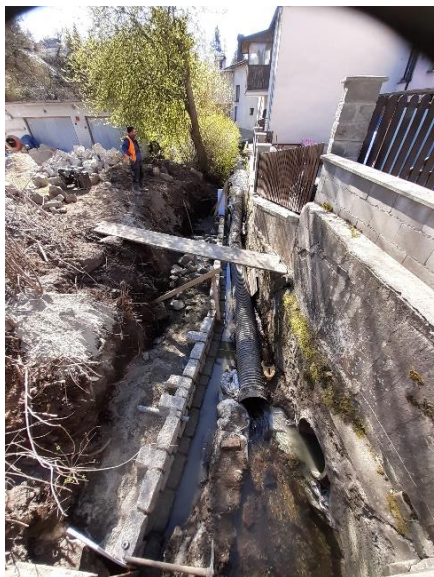
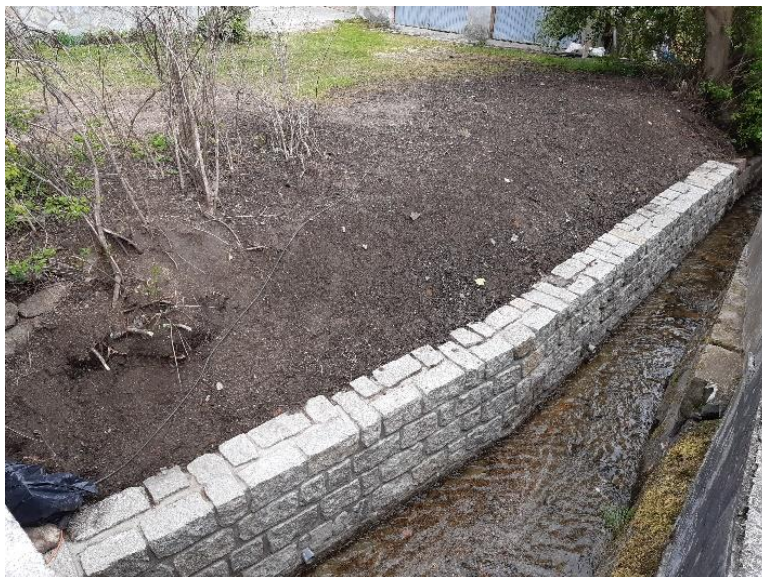
Jak vyplývá z popisu opravy, v rámci této stavby nebylo možné měnit parametry opěrných zdí, které jsou poplatné době, kdy vznikaly. Větší část celého úseku Smržovského potoka je dostatečně kapacitní a jeho vybřežení nezpůsobuje větší škody. Existuje však několik „kritických profilů“, které zcela jistě dostatečnou průtočnou kapacitu nemají, jedná se např. o zúžený profil těsně pod mostkem na úseku č. 10 v ř. km 3,210 (foto).

Úsek č. 10 – zúžený profil

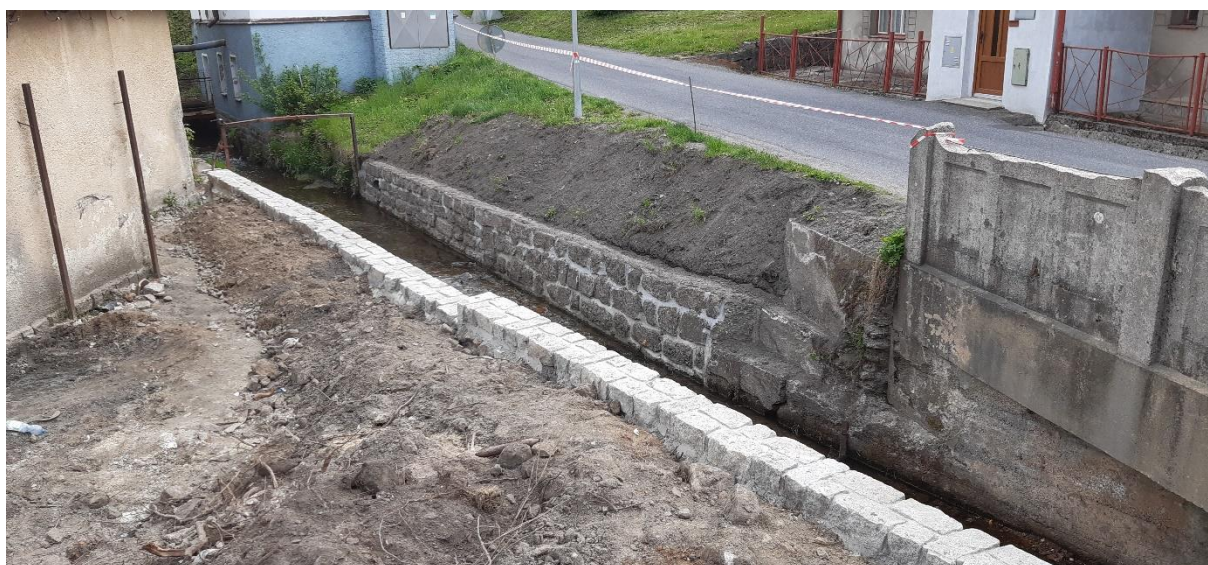
Během stavby na úseku č. 10 po odkrytí nánosů a očištění levobřežní zdi se zjistilo, že tato zeď je oproti předpokladu projektanta staticky v pořádku, nebyla tedy bourána, ale bylo provedeno pouze přespárování. Naopak na úseku č. 12 v horní části náměstí bylo po odkrytí panelů, kterými bylo koryto potoka překlenuto, nutno přistoupit k zásadní opravě pravého břehu, se kterým projektant nepočítal. To byly základní změny, které byly předmětem dodatku ke smlouvě.

Úsek č. 10 – stará a nová zeď

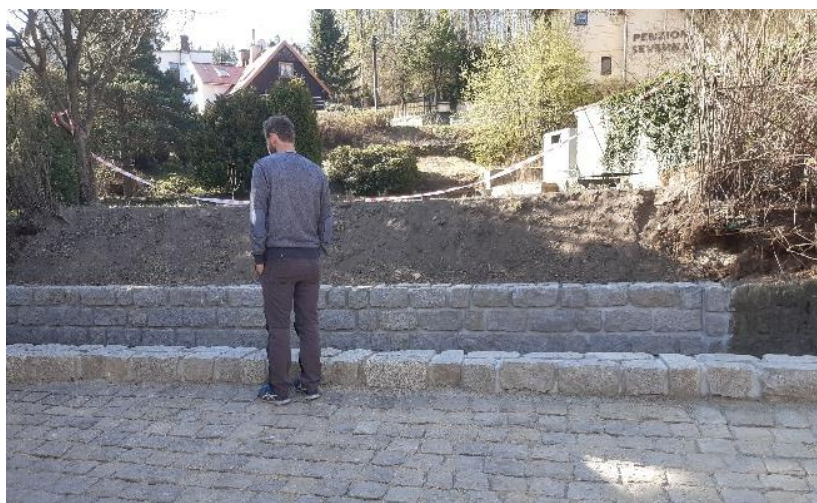
Úsek č. 12 - změna PD na pravém břehu

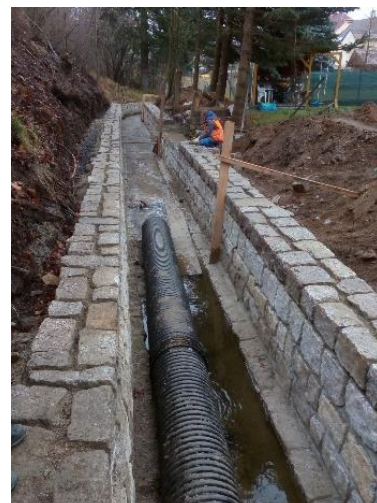
Úsek č. 14 před dokončením
