Povodí Labe, státní podnik
Víta Nejedlého 951/8
Slezské Předměstí
500 03 Hradec Králové

VD Fojtka, zřízení nouzového přelivu

Realizace stavby: listopad 2017 – listopad 2018
Projektant stavby: VODNÍ DÍLA – TBD a.s., Praha
Zhotovitel stavby: Metrostav a.s., Praha
Stavební náklady: 10.669.780,- Kč

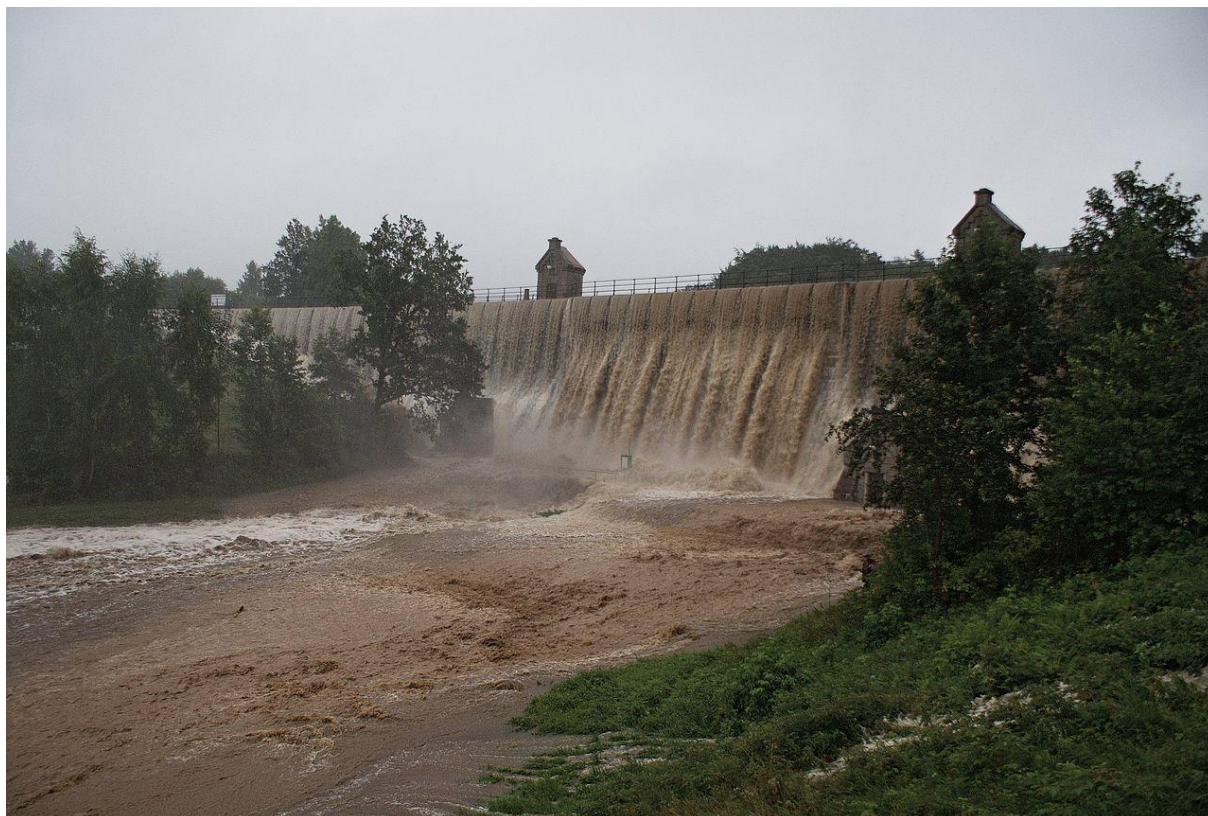
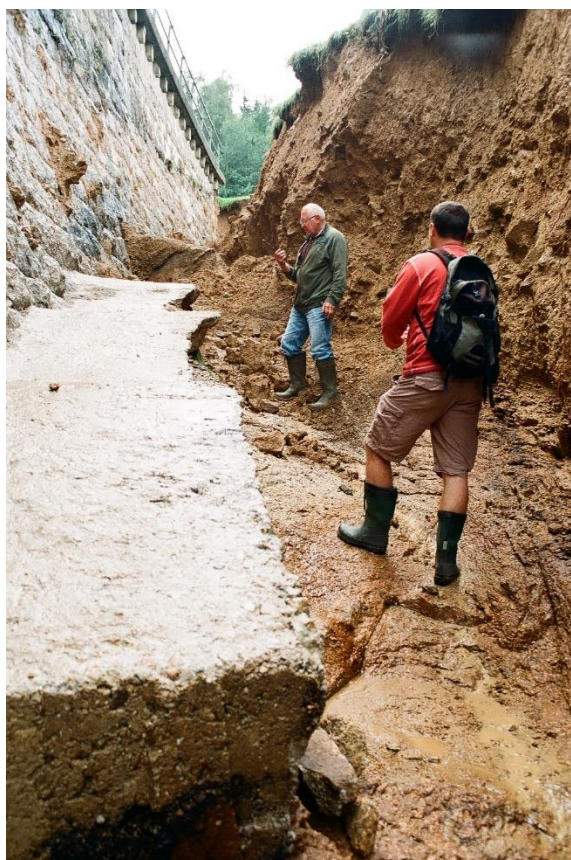
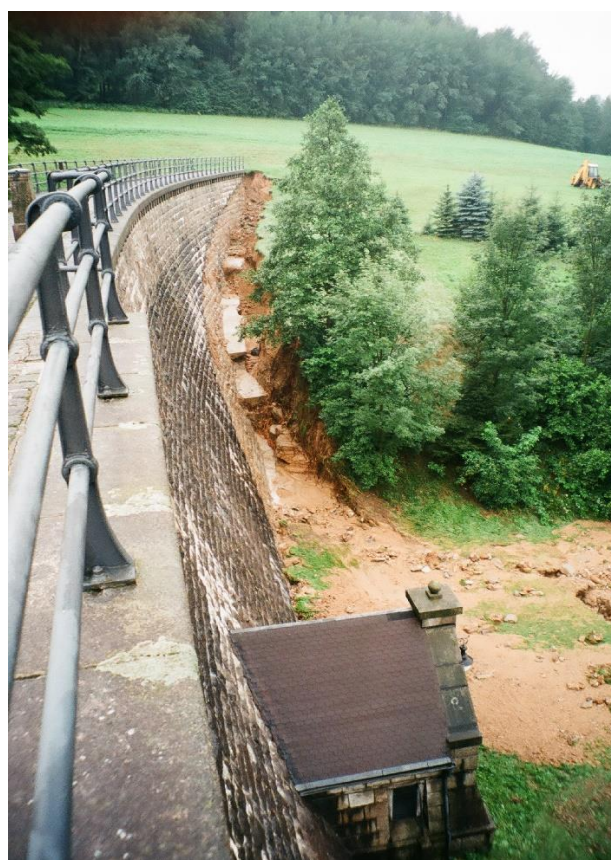
Údolní nádrž na potoce Fojtka v povodí Lužické Nisy na Liberecku byla vybudována v letech 1904 – 1906, přičemž hlavním účelem vodního díla byla ochrana území pod vodním dílem při průchodu velkých vod. Během extrémních srážek v srpnu 2010 dosáhla úroveň hladiny v nádrži téměř úroveň nivelety koruny hráze, přičemž na 4 km vzdáleném vodním díle Mlýnice došlo dokonce k přelití koruny hráze (vzniklé škody částečně ohrožující vlastní stabilitu hráze jsou zdokumentovány na snímcích na konci článku).

Přelití koruny hráze na 4 km vzdáleném vodním díle Mlýnice dne 7.8.2010 a následné škody

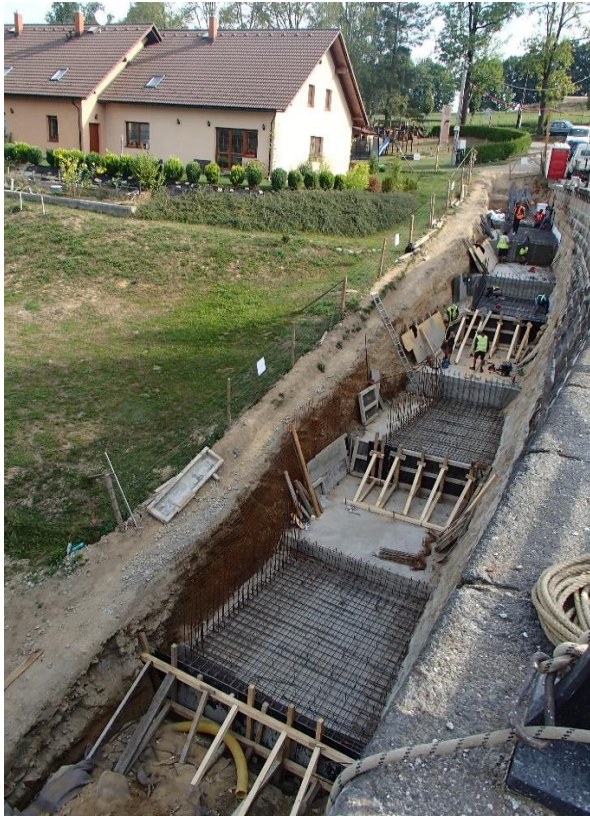
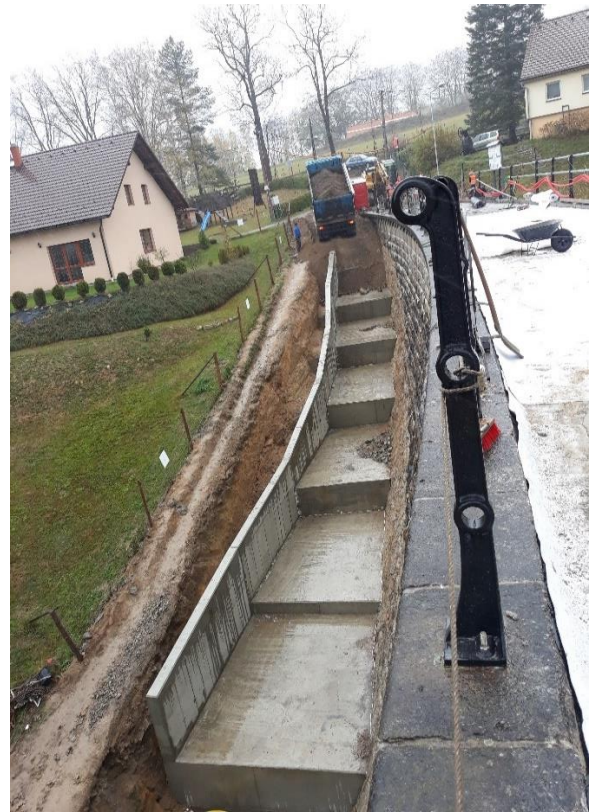
SO 03 – Výstavba a dokončení pravé podzemní kaskády

Z důvodu stabilizace paty vzdušné strany hráze proti vymílání byla v rámci **SO 03** u obou zavázání hráze vybudována zasypaná „podzemní kaskáda“ ve formě odstupňovaného vyztuženého železobetonového žlabu, který má za účel odvádět přetékající vodu do koryta a zabránit vymílání zeminy od přepadajícího vodního paprsku směrem k základové spáře tělesa hráze. Prostor kaskády byl odvodněn drenážními trubkami a v místě od ukončení kaskády po vývar pod bezpečnostním přelivem byl vyplněn těžkým kamenným záhozem, překryt geotextilií a zeminou s následným ohumusováním a travním osetím. Celkové odvodnění podhrází je napojeno na kanalizační šachty s následným zaústěním do nově předlážděného odpadního koryta. Též došlo k obnově nevyhovujícího dna vývaru pod bezpečnostním přelivem z vyztuženého betonu.

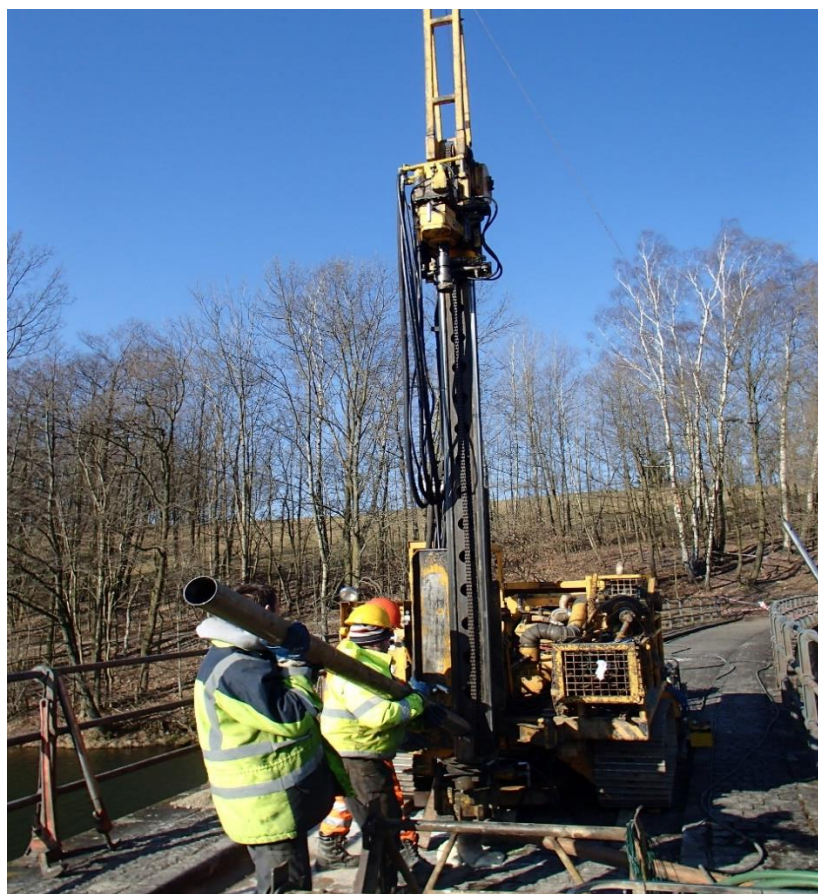
SO 04 – Realizace vstrojeného vrtu V3 na hrázi

V rámci objektu **SO 04** byly obnoveny měřící prvky technickobezpečnostního dohledu (TBD) formou 2 nových vztlakoměrných vrtů osazených měřícími prvky TBD místo původních nefunkčních vrtaných sond. Další 2 nové vrty byly následně zainjektovány. Veškeré vrty byly provedeny z koruny hráze až pod úroveň základové spáry a vzorky z těchto vrtů byly podrobeny laboratorním zkouškám k ověření mechanických a fyzikálních vlastností zdiva včetně provedení vodní tlakové zkoušky k vyhodnocení propustnosti zdiva a podloží. V průběhu stavby bylo prováděno i kontrolní měření deformací hráze.

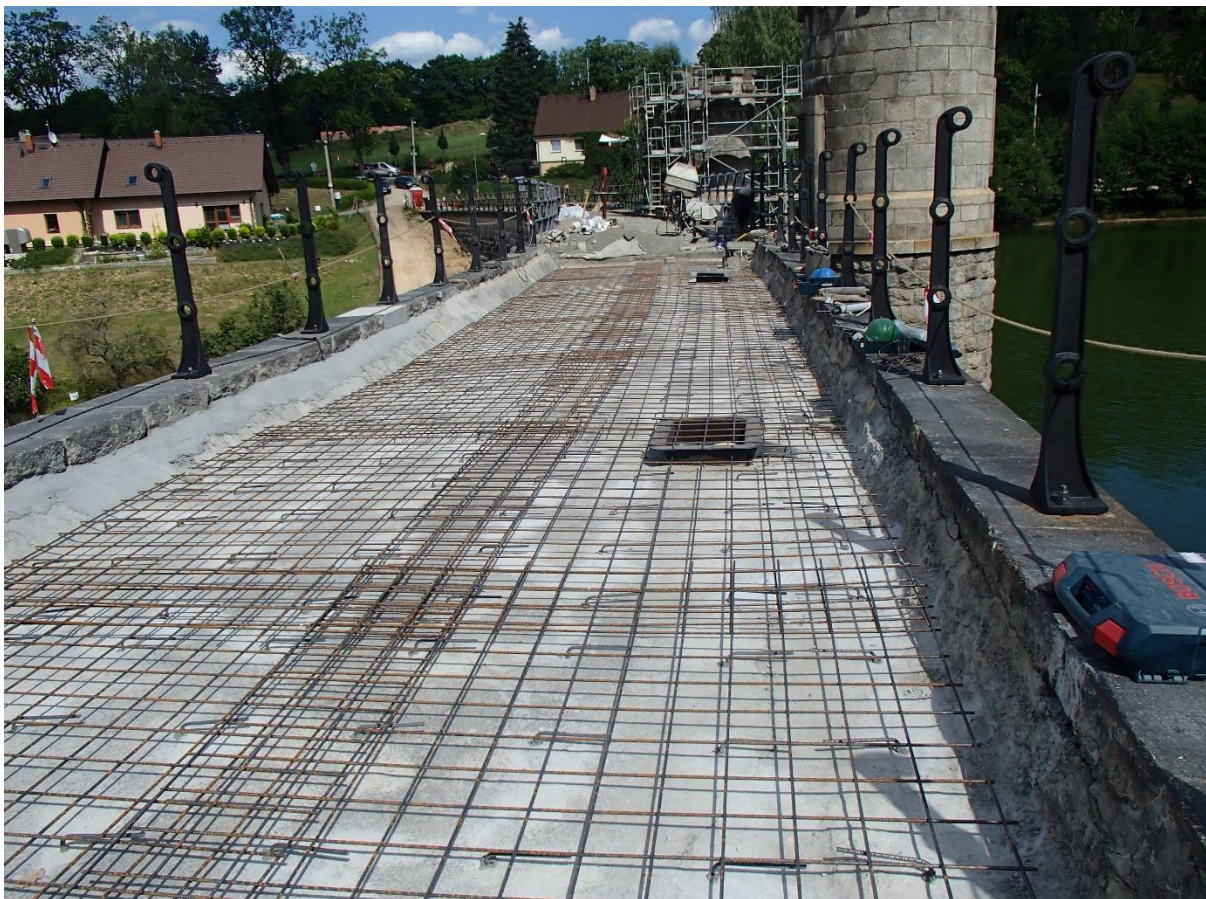
SO 01 - Přípravenost výztuže koruny hráze před betonáží

V rámci **SO 01** došlo k rozebrání a vybourání části koruny hráze v délce 129 m (kromě v roce 2011 obnoveného úseku mezi manipulačními domky), k výměně poškozených parapetních žulových kvádrů a vynášecích kamenných konzol. Dále proběhla instalace a osazení nových odvodňovacích prvků, hydroizolací, separačních fólií, a to včetně vybetonování nových vyztužených spádových betonů. S opětovným zadlážděním koruny hráze proběhlo i dílčí přespárování vzdušného a návodního líce hráze v rozsahu do 1 m pod korunou hráze a bylo zrekonstruováno z velké části i zábradlí na koruně hráze. V rámci tohoto objektu byla též obnovena i příjezdová komunikace na korunu hráze z kamenných kostek a přestavěno oplocení z důvodu nového podzemního vedení elektrokabelů k přemístěnému rozvaděči.

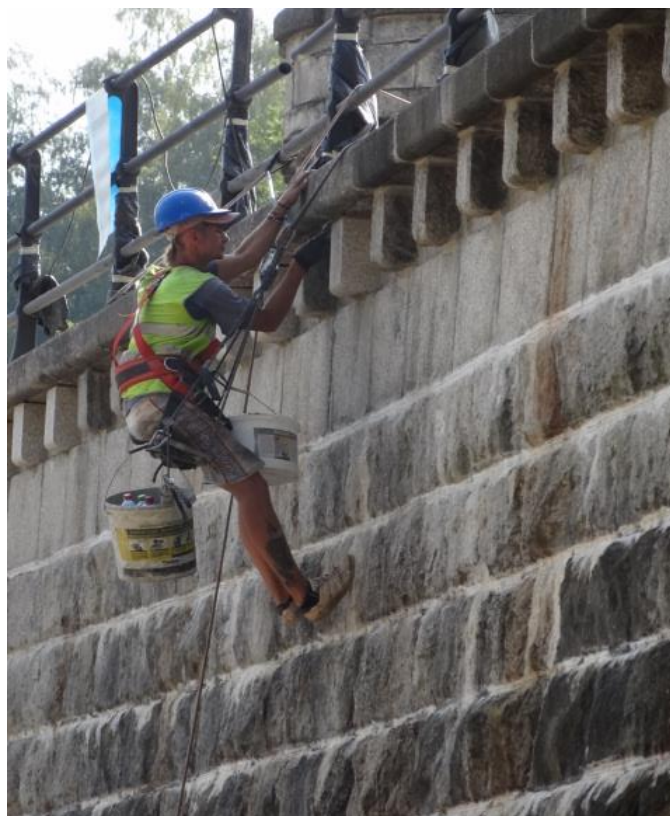
SO 01 - Spárování hráze horolezeckou technikou

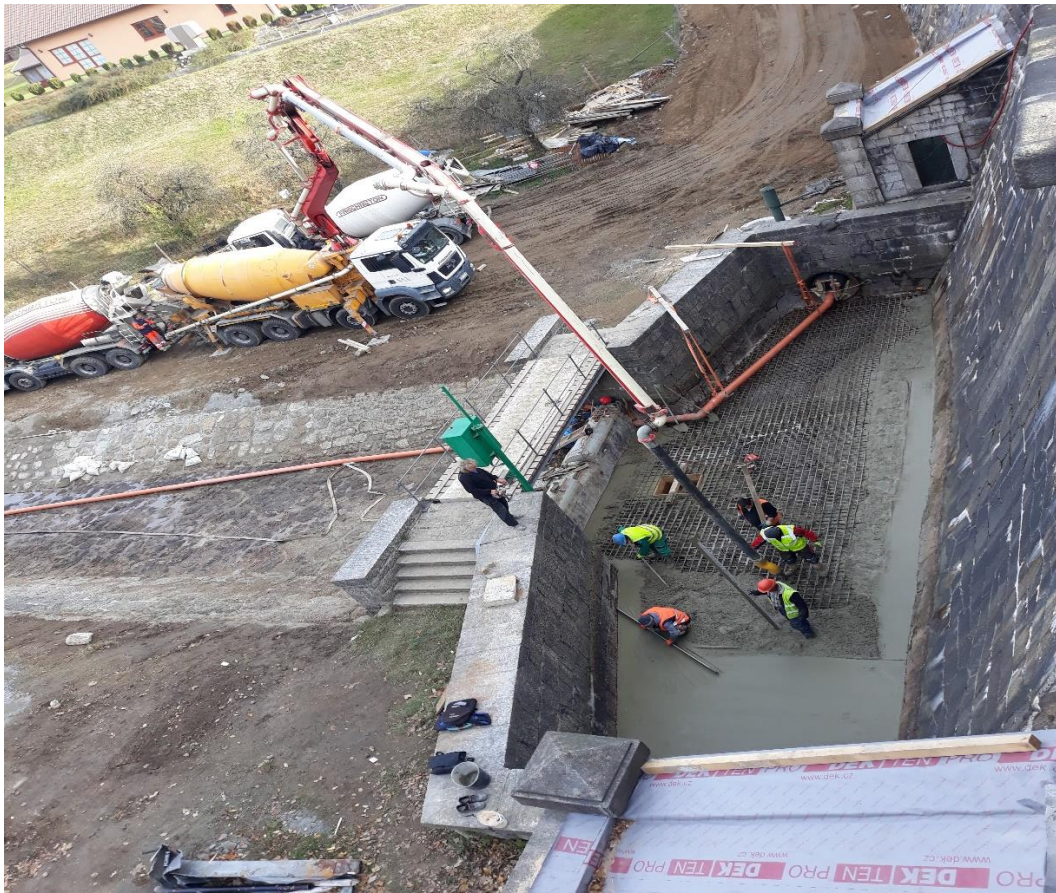
SO 03 - Betonáž dna vývaru pod bezpečnostním přelivem
