Dotěšňování a rekonstrukce

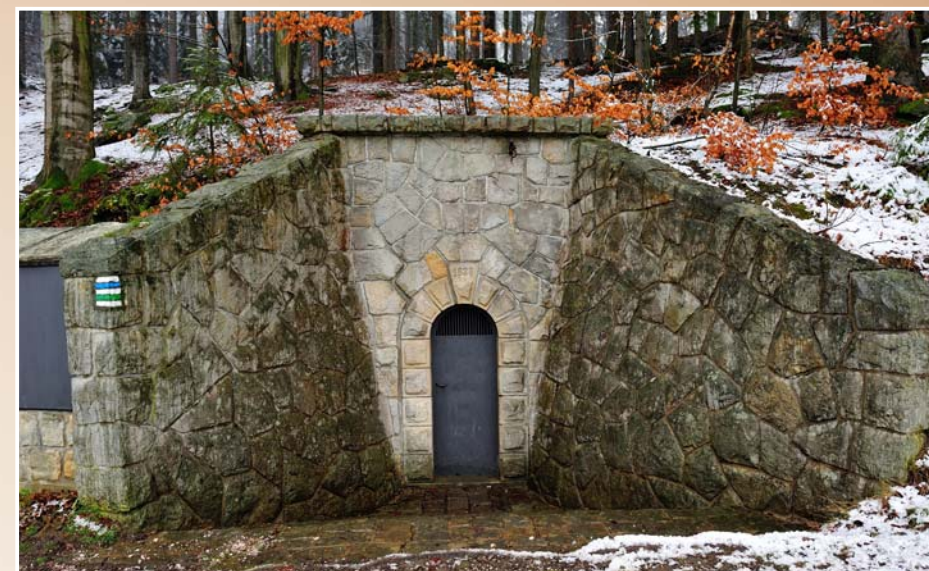
Vstup do kontrolní chodby z roku 1938

Bezprostředně po dokončení výstavby přehrady a naplnění nádrže se objevily velké průsaky vody zejména levým úbočím o celkovém množství až hrozivých 560 l/s. První utěšňování puklin v podloží se uskutečnilo roku 1922 cementovou injektáží z vrtů před návodním lícem přehrady, kterou se dosáhlo snížení průsaků přibližně o 50 %. Po uvedení vodní elektrárny do provozu a zvýšení provozní hladiny v nádrži se průsaky vody opět zvýšily. Z toho důvodu se v roce 1929 opět přistoupilo k utěšňování levého boku údolí, a to nejprve cementovou injektáží horniny v okolí tunelů a následně vybudováním levobřežní těsnicí zdi k zamezení vstupu vody z nádrže do skalního úbočí. Všechna tato opatření průsaky výrazně snížila, ovšem ještě ne zcela uspokojivě, takže v letech 1937 – 38 byla těsnicí zeď prodloužena podzemní stěnou vedenou kolmo do levého svahu.

Ta je v horní části zakončena kontrolní chodbou pro provádění nezbytných měření. Po tomto zásahu průsaky vody na levém břehu byly sníženy na přijatelnou úroveň.

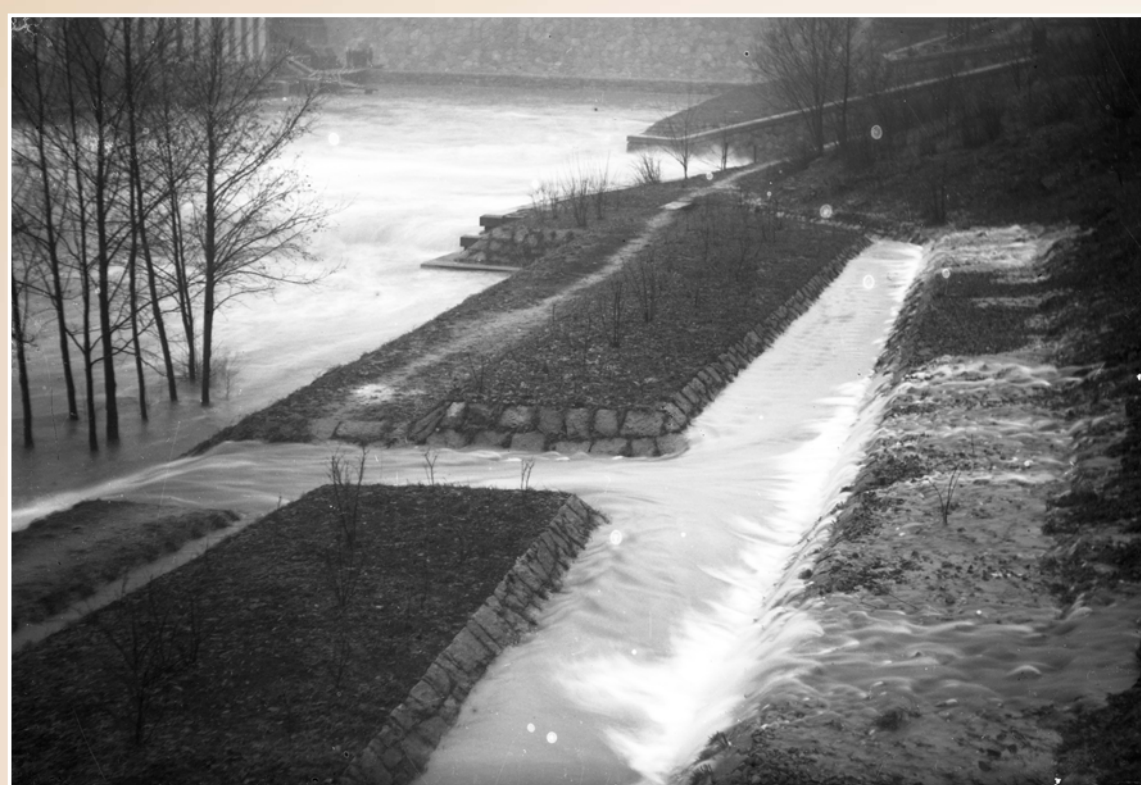
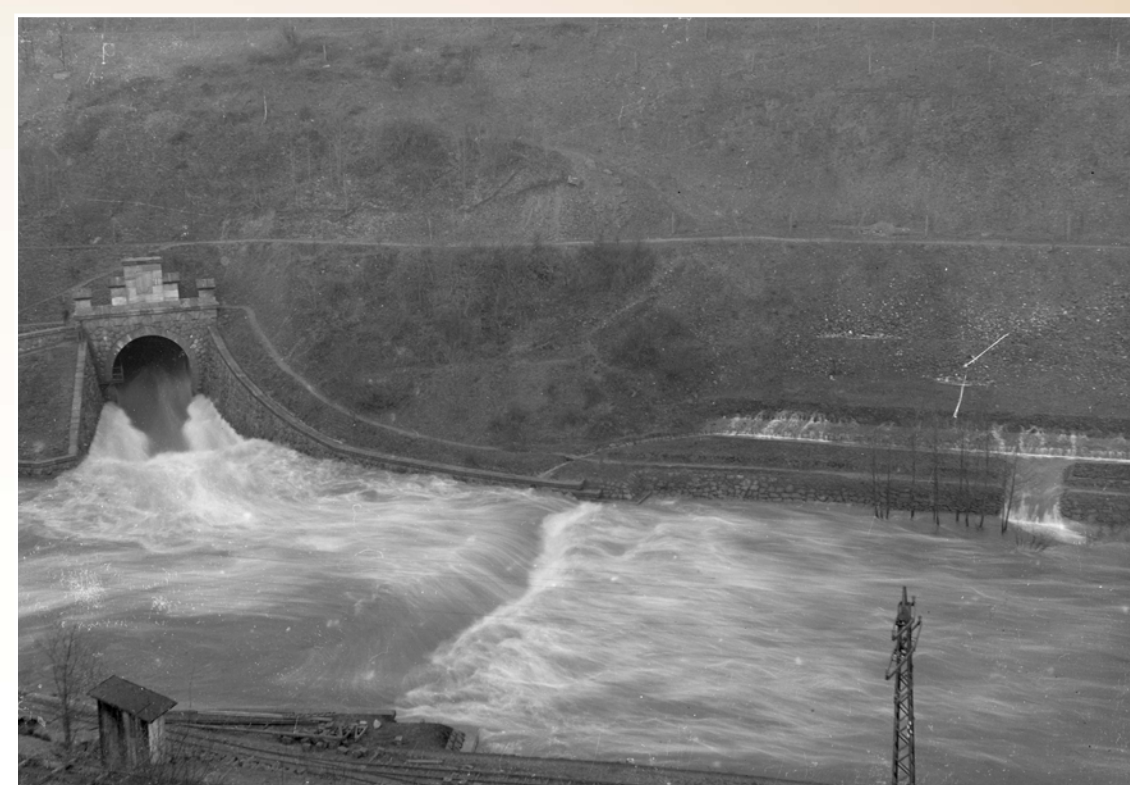
Průsaky na levém úbočí pod hrázi při povodni v únoru 1923

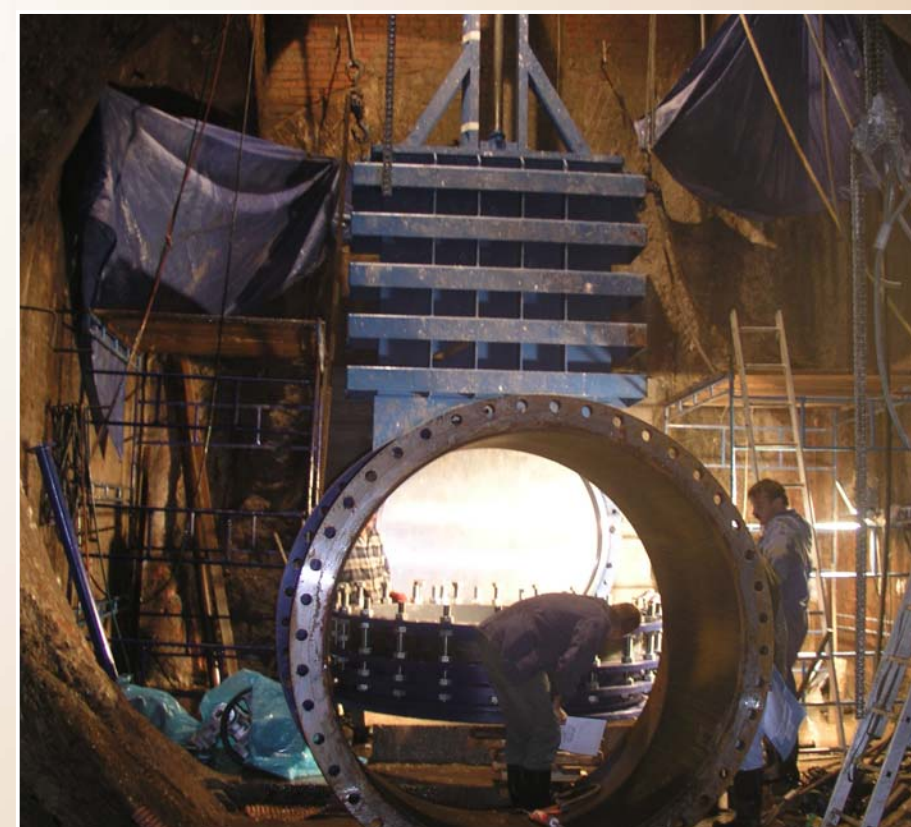
Montáž uzávěru

- Vybourání otvoru Ø 2,4 m v betonové zátce v délce cca 10 m a osazení ocelového potrubí DN 1800.
- V prostoru šachty instalování nožového šoupátka DN 1800 (revizní uzávěr), klapky DN 1800 (návodní provozní uzávěr) a segmentového uzávěru DN 1800 (povodní provozní uzávěr).
- Úpravu části obtokového tunelu za výtokem ze segmentového uzávěru včetně opancérování s rozražeči.
- Osazení ocelových česlí (s roztečí cca 10 cm – rozměrů 6,5 x 7,8 m) na vtokovém portálu tunelu pomocí potápěčů.

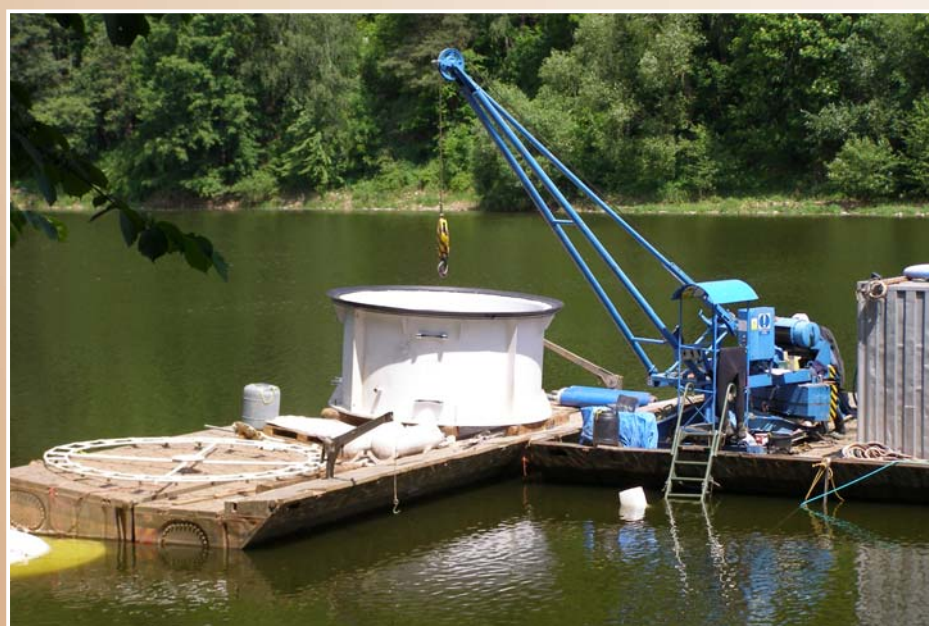
Ocelová zátka (zvon)

- Odstranění zahrazení vtokového portálu obtokového tunelu a nánosů před i za ním.
- Osazení provizorní ocelové zátky (zvon) na návodní čelo betonové

zátky pomocí potápěčů. Pod její ochranou byly provedeny veškeré pracovní činnosti (po dokončení prací byla demontována).

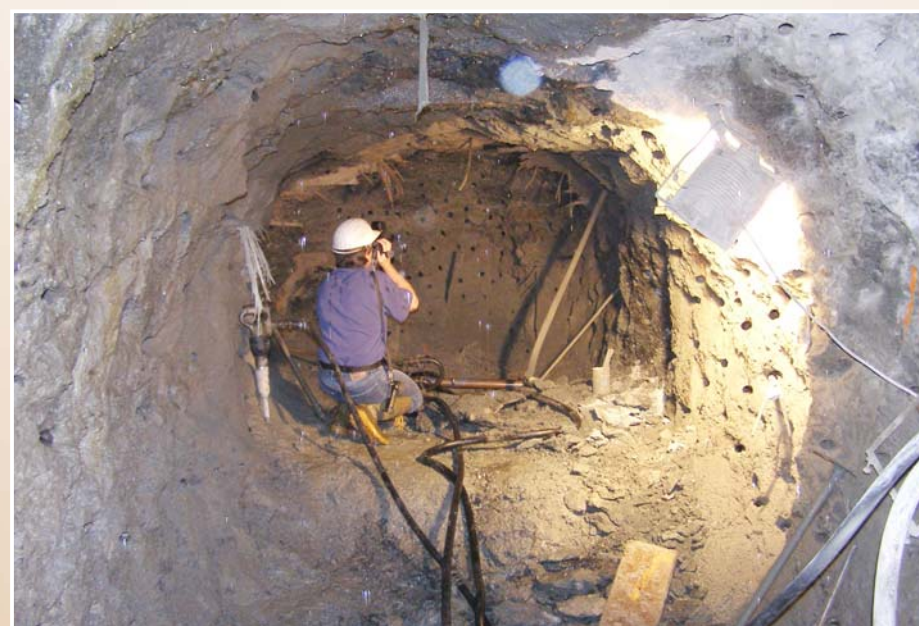
Bourání otvoru v betonové zátce

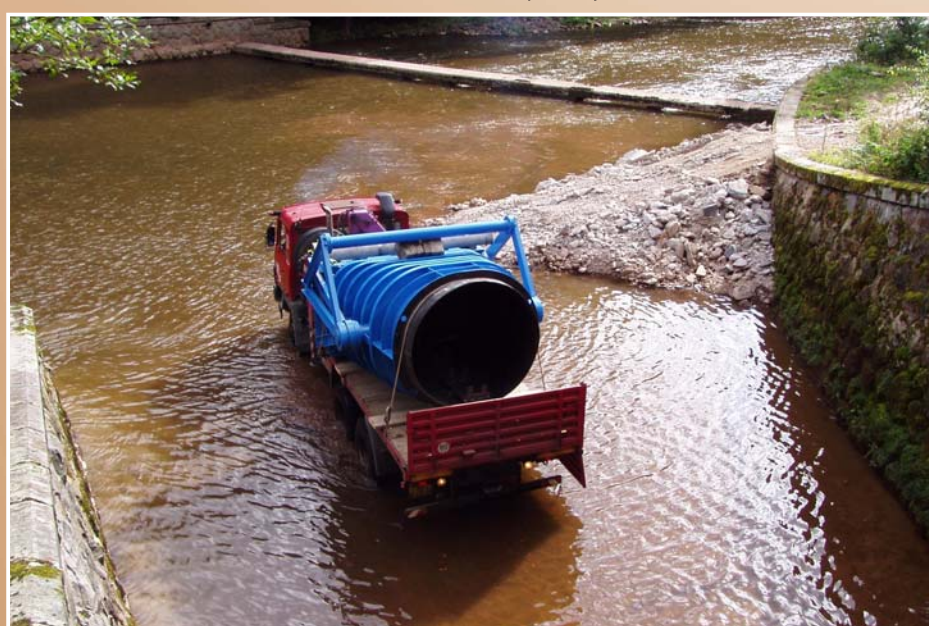
Doprava uzávěru

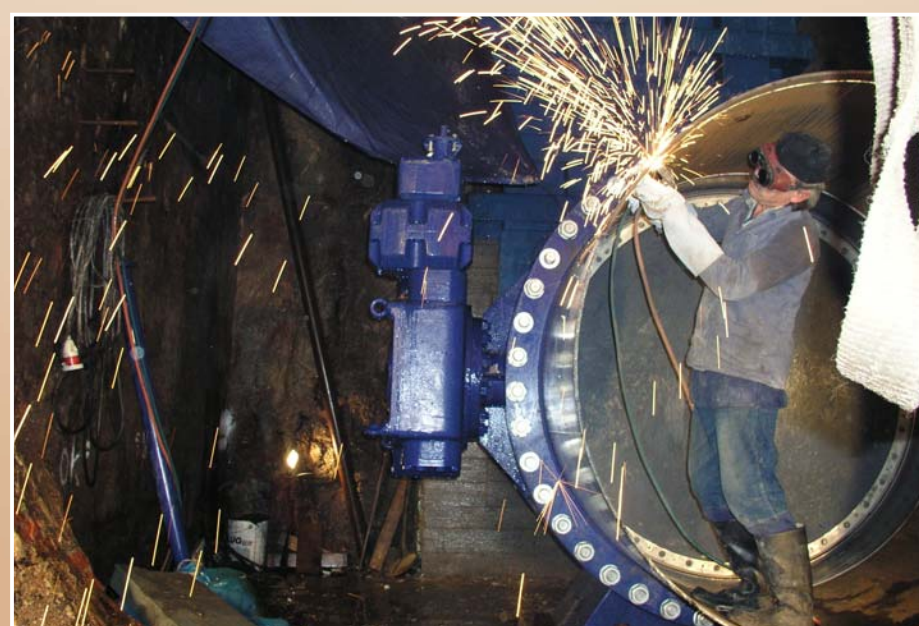
Montáž uzávěru

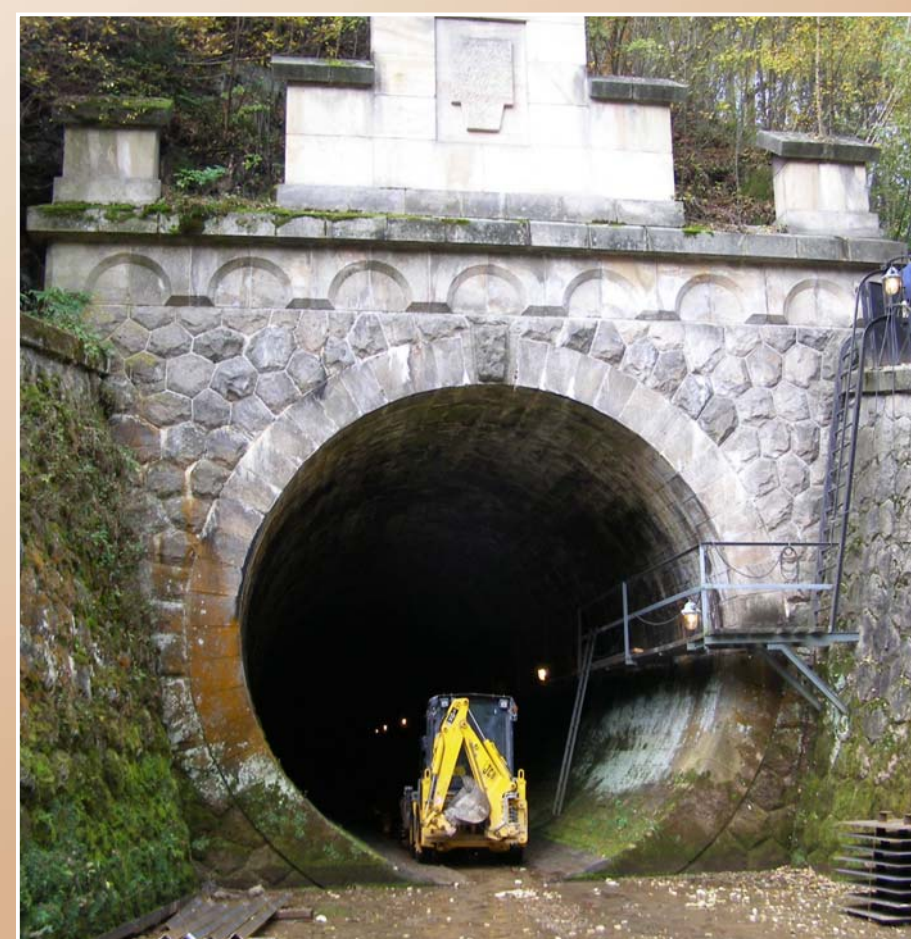
Výtokový portál pravého tunelu

V roce 2006 byly obnoveny spodní výpusti v pravém obtokovém tunelu, které byly zrušeny při rekonstrukci v letech 1952 - 59. Obnovení spodních výpustí snížilo povodňová rizika ve městech a obcích níže na Labi, neboť umožnilo zvětšit odtok z nádrže v počáteční fázi povodně a zvětšit transformaci povodňové vlny.
