# **SOUHRNNÁ ZPRÁVA**

## **o povodních v září 2024**

### **v oblasti povodí Horního a středního Labe**

### **(13. – 22.9.2024)**

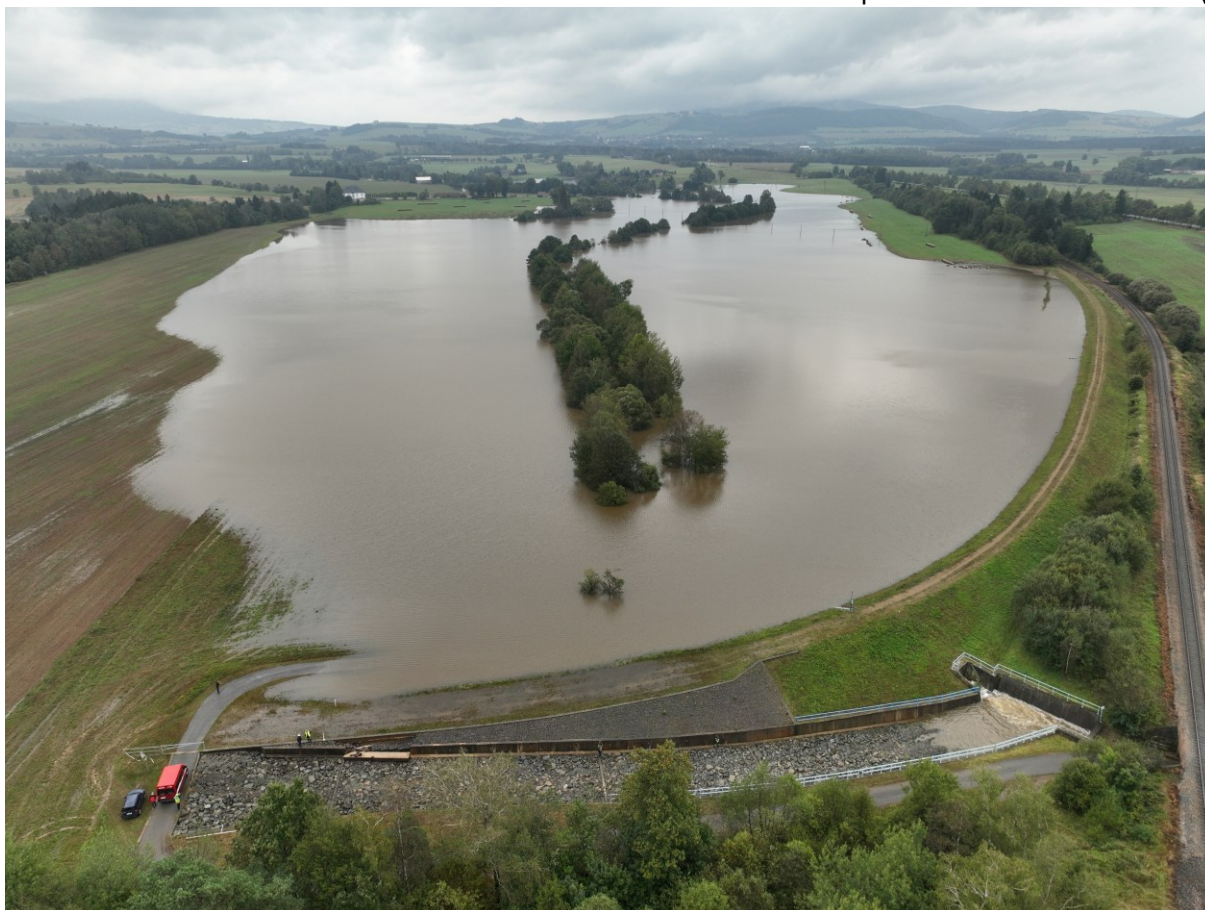
*Obr. 1 – SN Dolní Lipka 15.9.2024 s poškozením opevnění bezpečnostního přelivu*

**SN Dolní Lipka** - došlo k významnému zatížení díla a při převádění průtoku přes nouzový přeliv došlo k poruše - vyvrácení betonového bloku přelivu a poškození opevnění. SN významně transformovala průtok na Lipkovském potoce nad soutokem s Tichou Orlicí. Provizorní zajištění těžkým lomovým záhozem bylo provedeno bezprostředně po povodni.

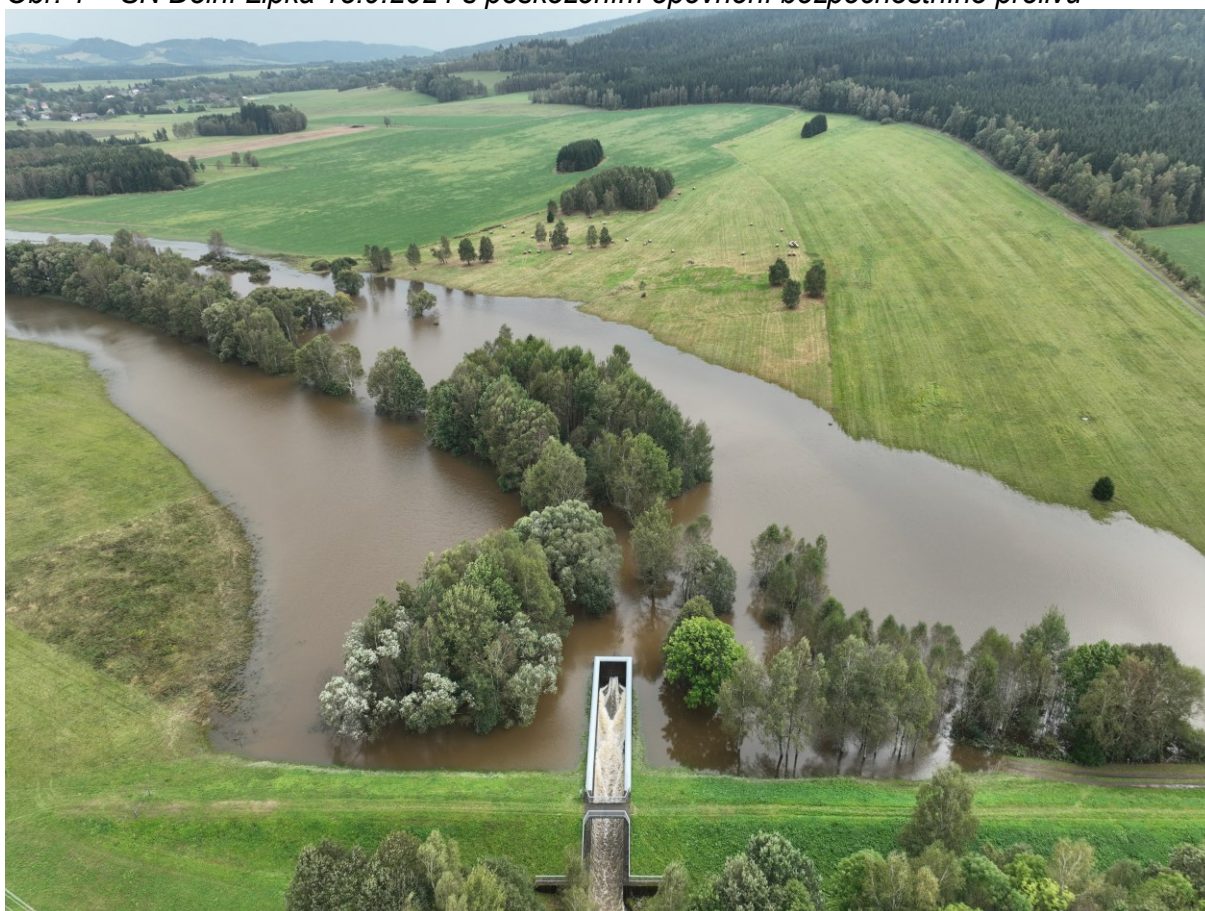
*Obr. 2 – SN Lichkov ve funkci 15.9.2024*

**SN Lichkov** - bez problémů, průsaky nezjištěny. Retenční prostor zaplněn na cca 95%. Výrazně snížil průtok v Tiché Orlici v horní části povodí.

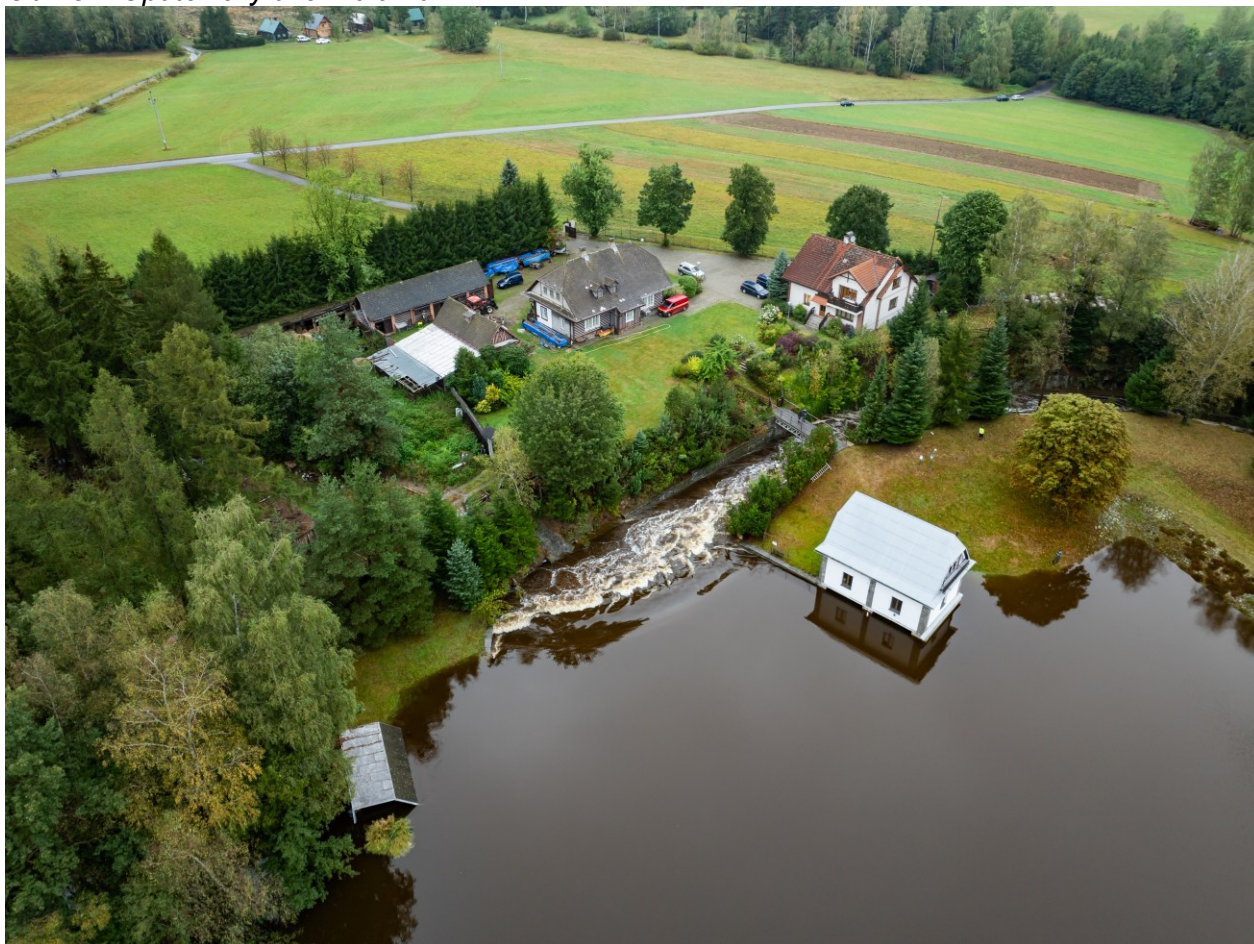
Obr. 4 – VD Hamry 14.9.2024 v podvečer – přepad přes bezpečnostní přeliv

Kulminační průtok na Chrudimce v profilu Hamry dosáhl v neděli 15.9. odpoledne hodnoty  $34,5 \text{ m}^3 \cdot \text{s}^{-1}$  při vodnosti vyšší než  $Q_{50}$ . Hladina na VD Hamry vystoupala nad bezpečnostní přeliv do neovladatelného prostoru. První dvě povodňové vlny, které se vyskytly v profilu Lány, byly transformovány v nádrži Hamry.

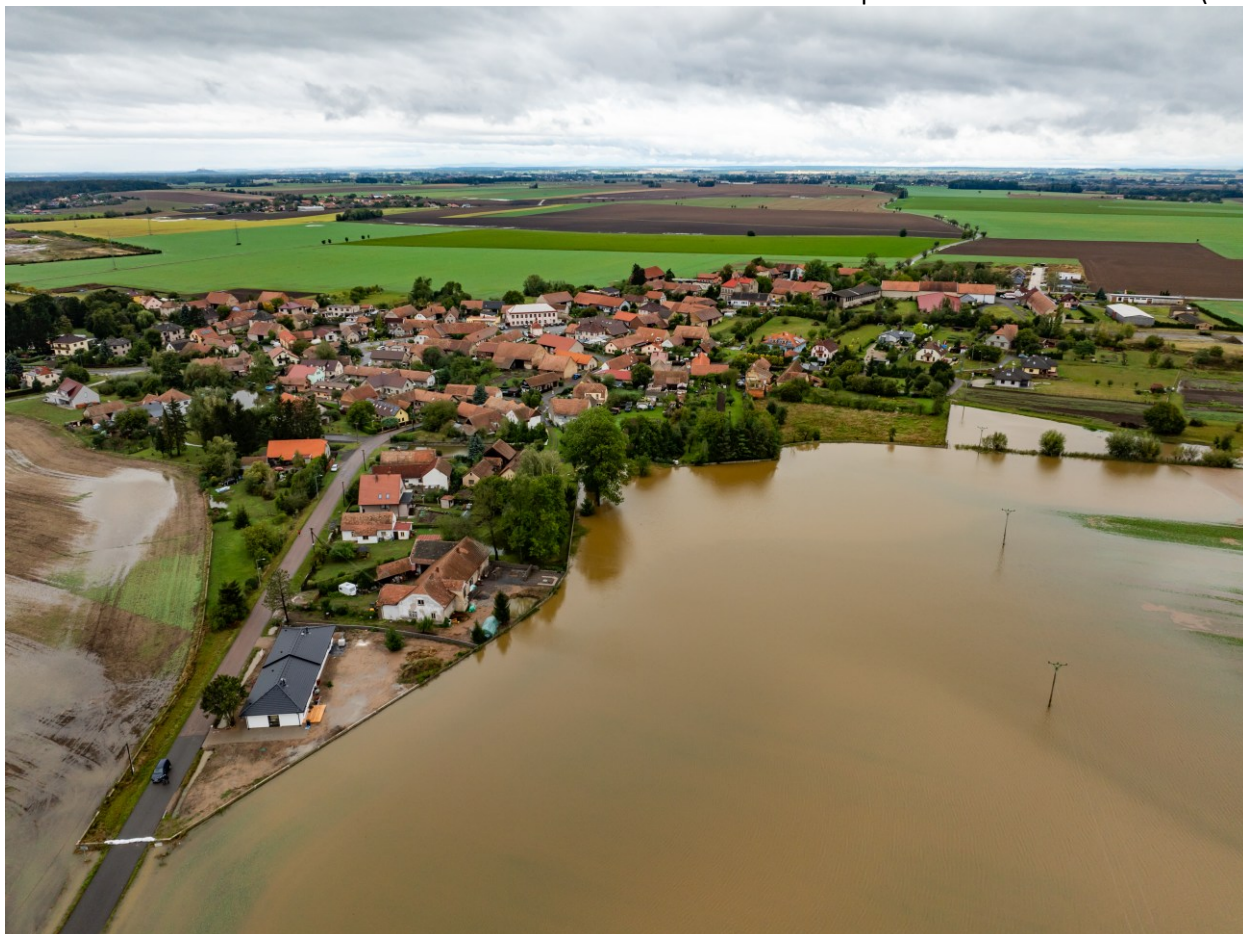
Obr. 5 – Novohradka – Čankovice 14.9.2024

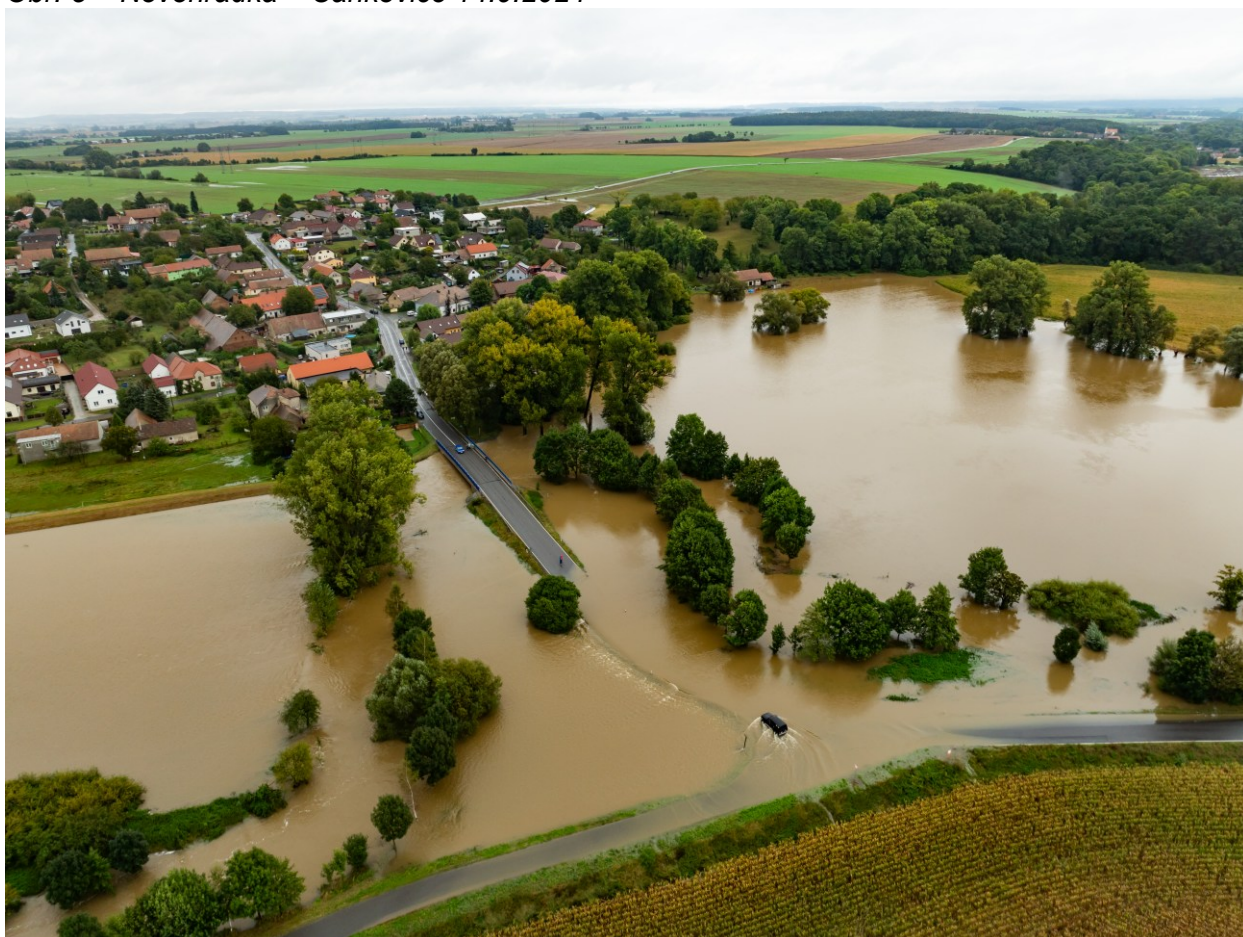
Obr. 6 – Rozlív Novohradky v Úhřetické Lhotě 14.9.2024 po poledni omezen ochrannými hrázemi

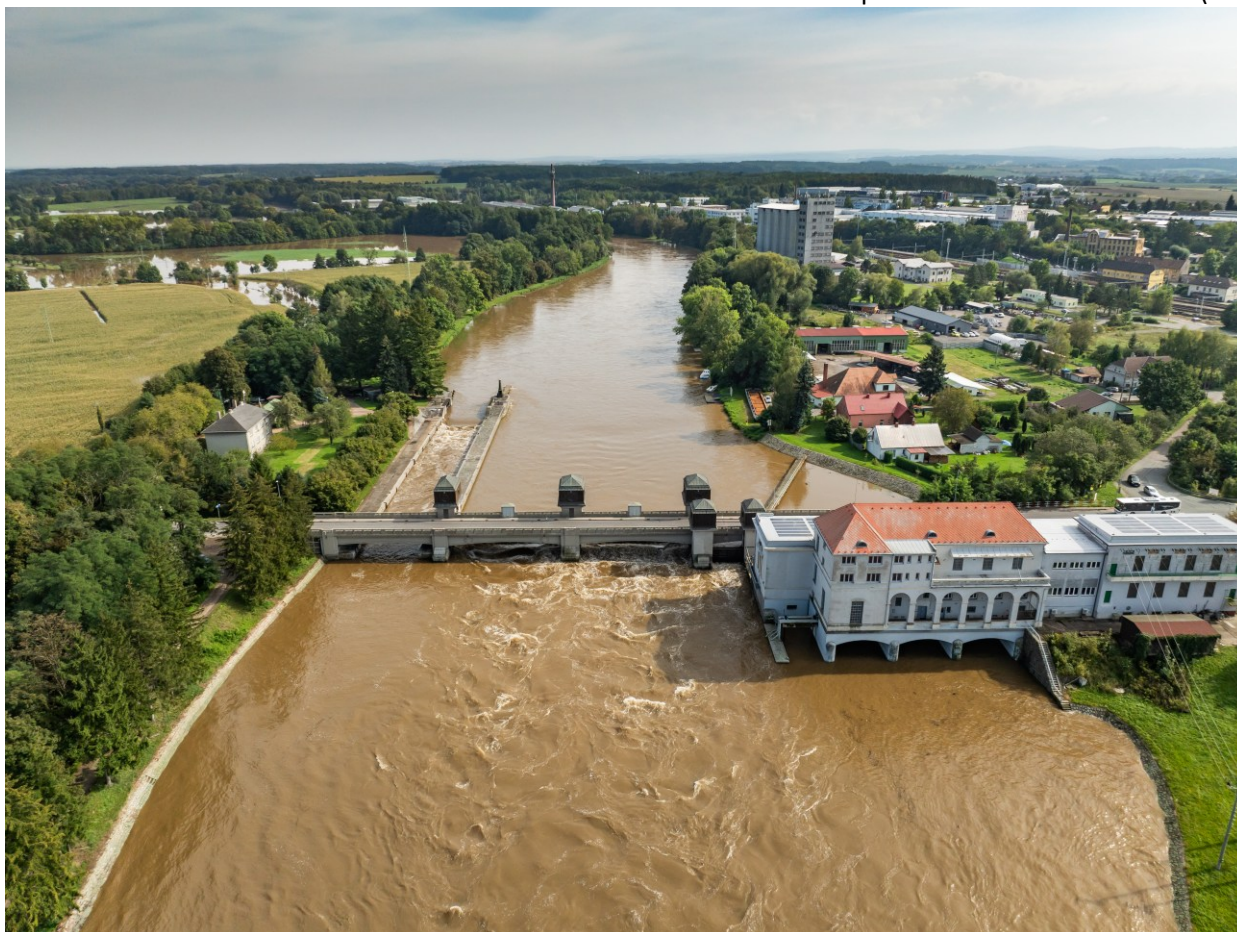
Obr. 7 – VD Přebouč na Labi 16.9.2024 – využití plavební komory k převedení povodňového průtoku

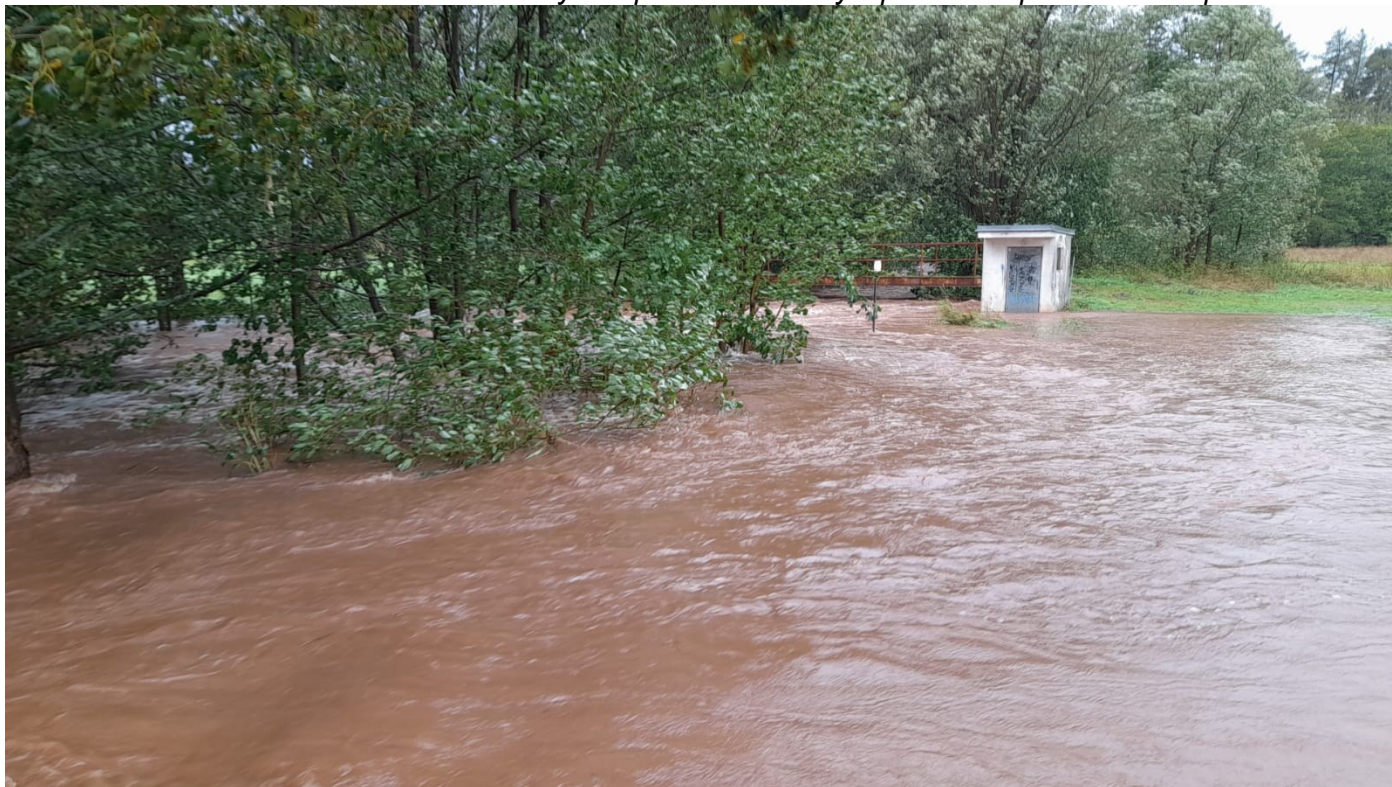
Obr. 8 – Stěna v limnigrafu Meziměstí 15.9.2024

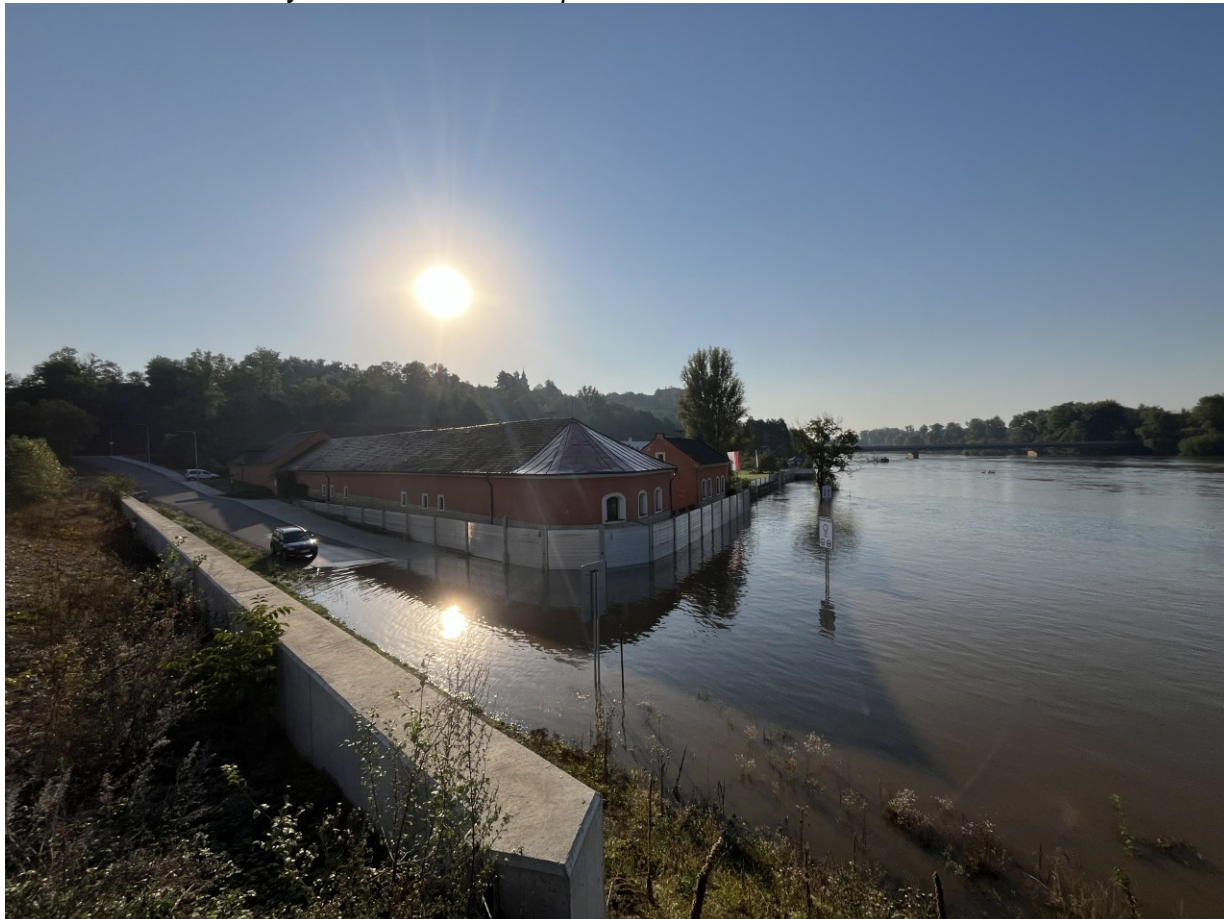
*Obr. 10 – PPO Mělník ve funkci*

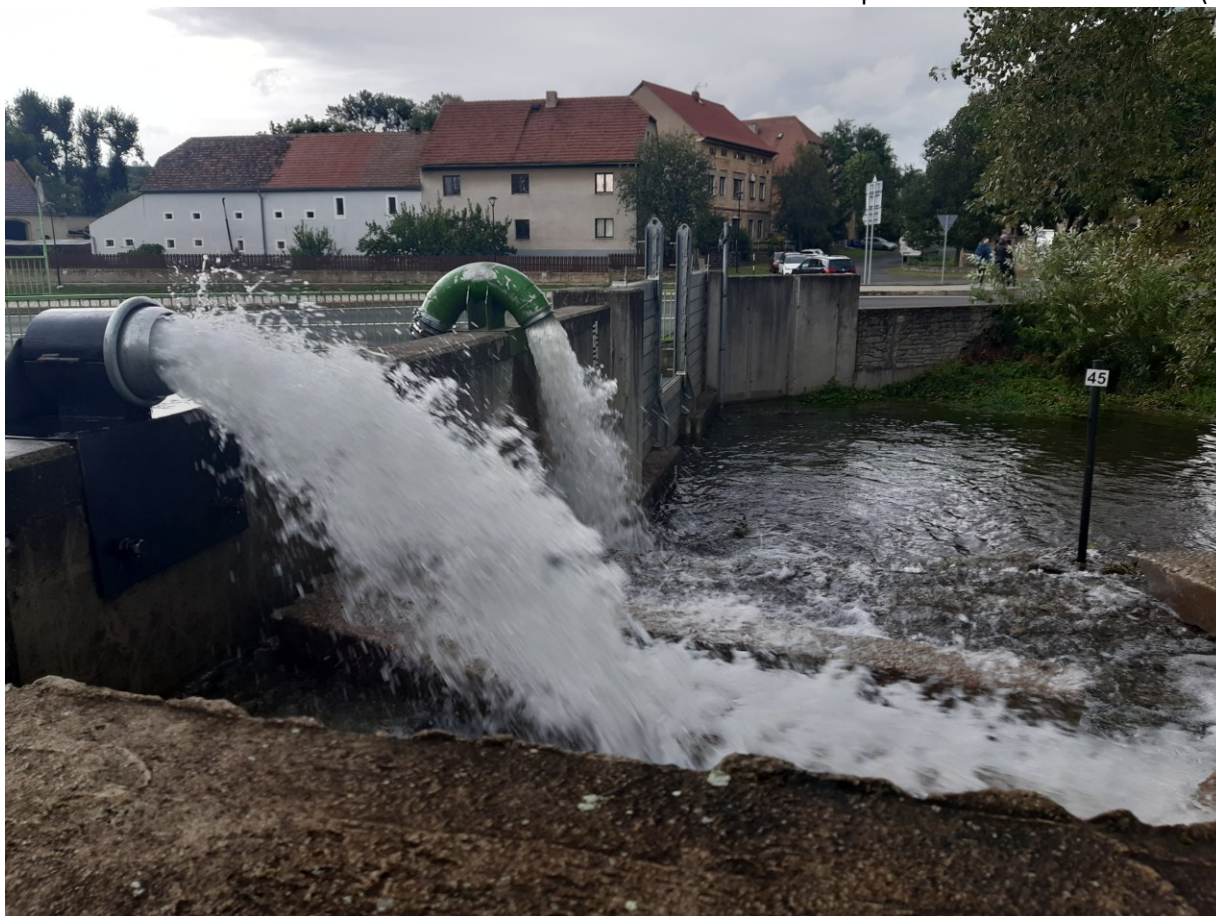
Obr. 11 – PPO Křešice – přečerpávání Blatenského potoka

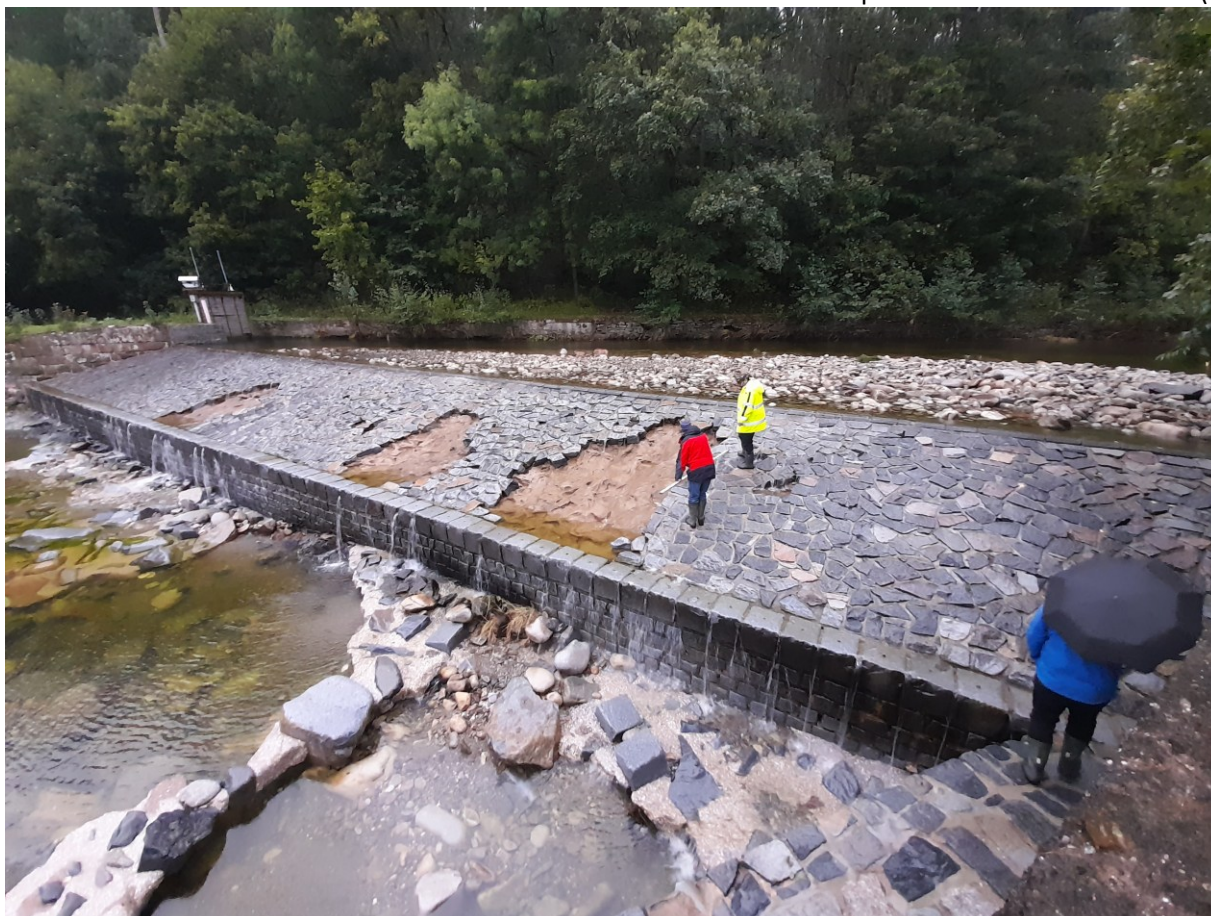
*Obr. 13 – Labe, Vrchlabí – poškozená přelivná plocha a vývar jezu Vodog*

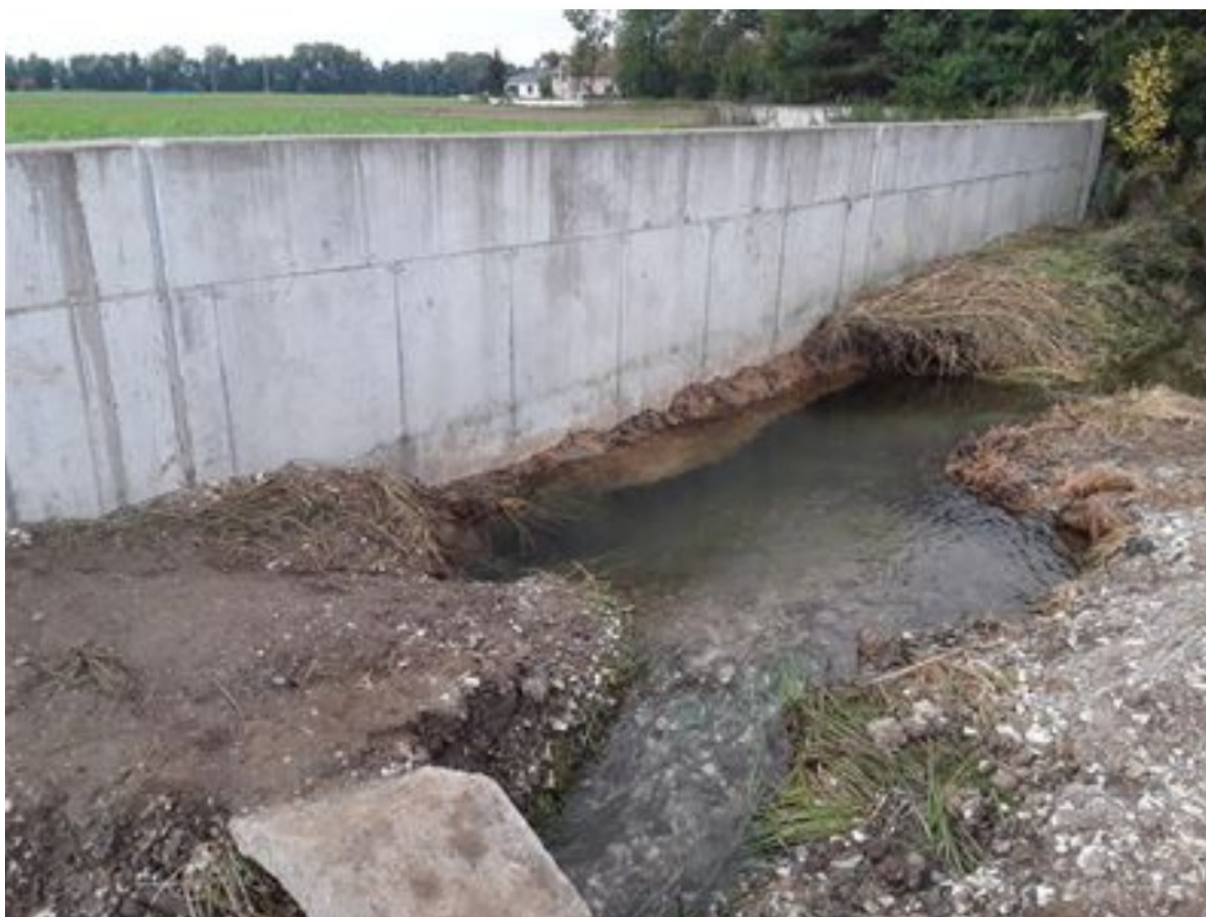
*Obr. 14 – Novohradka – PPO Čankovice – místo porušení podloží ochranné zď*

- Provizorní zajištění poškozeného úseku zdi ihned po povodni.
- Definitivní odstranění poruchy, které bude nutno realizovat co nejdříve dle prováděcího projektu. V rámci řešení povodňové škody bude provedeno přešetření stability konstrukce, doplněn IGP a přešetřena filtrační stabilita podloží.
