**Povodí Labe, státní podnik**

## **Revitalizace říčního ramene Jordán u Týniště nad Orlicí**

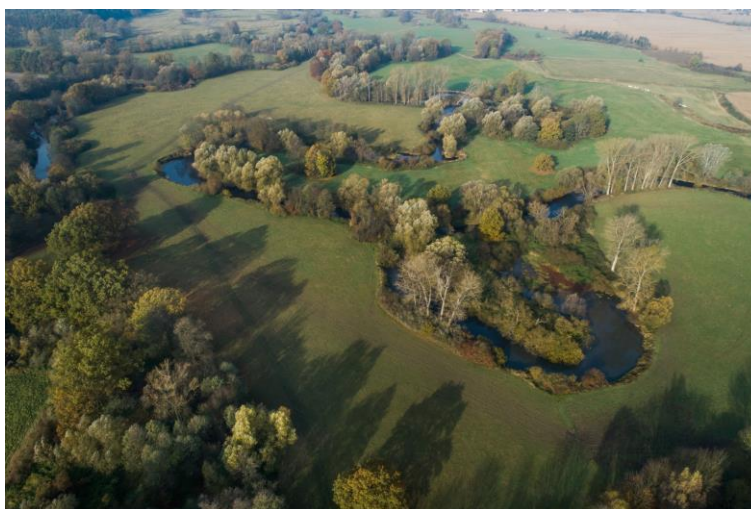
*Slepé rameno na podzim 2019*

V důsledku nedostatečného průtoku a postupného zazemňování vlivem přírodní sukcese rameno trpělo nedostatkem vody, docházelo ke zhoršování fyzikálně – chemických parametrů vody, vytvářelo se zde lokálně až anoxické prostředí. Zmenšovala se vodní plocha, v její zbývající části docházelo k úhynům ryb a koryto také zarůstalo náletovými dřevinami. Došlo tak k celkové degradaci vodních a mokřadních biotopů, protože v místě byla narušena přirozená říční dynamika. Břehové porosty byly tvořeny zejména vrbami, invazními dřevinami javorem jasanolistým (*Acer negundo*) a topolem kanadským (*Populus × canadensis*), nitrofilními a expanzními bylinami (např. kopřiva dvoudomá, třtina křovištní, pcháč oset), ustupující vodní hladina byla porostlá pleustofyty okřehkem menším (*Lemna minor*), závitkou mnohokořenou (*Spirodela polyrhiza*) a silně zazemněný bývalý písňík zarůstal stulíkem žlutým (*Nuphar lutea*). Z výše uvedených důvodů bylo přistoupeno ke komplexnímu revitalizačnímu zásahu.

Revitalizací došlo k navrácení trasy Orlice do původního koryta, bylo zrušeno stávající napřímené koryto a v místě rušeného koryta vzniklo nové slepé rameno, které je ponecháno samovolnému vývoji. Průtočný profil obnovovaného původního koryta Orlice byl těžkou technikou vyčištěn od přítomných nánosů, při čištění byla zachována přirozená struktura dna v členění brodových úseků a tůní v konkávních obloucích. Při modelování koryta byla respektována jeho původní morfologie s předpokladem dalšího průběžného modelování dna a koryta vlivem fluvialně – morfologických procesů. Pouze levobřežní konkávní oblouk obnoveného koryta byl stabilizován záhozem z lomového kamene. V budoucnu tak dojde ke vzniku pestré mozaiky biotopů a diferenciaci proudových podmínek. Vytěžený materiál byl uložen během sanace koryta průpichu.

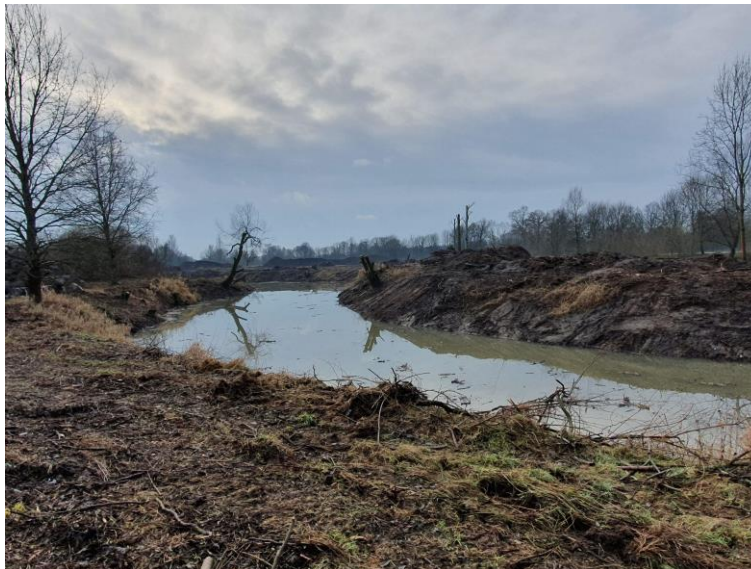
*Lokalita v průběhu prací*

V místě napojení ramene zpět do koryta Orlice byl vybudován migračně prostupný stabilizační spádový objekt formou balvanitého skluzu, jehož hlavní funkcí je stabilizace podélného profilu toku (zabránění propagaci hloubkové eroze po kompletním zprůtočnění lokality). Rozdělením stabilizačního objektu na dvě výškové úrovně (dolní spádový objekt a horní spádový objekt, mezi nimi tůň s funkcí vývaru) se vytvořila odpočinková zóna pro migrující organismy. V kynetě byly pomístně umístěny větší kameny, aby vytvořily pravidelné brody a tůně. Dále zde byly ukotveny prvky mrtvého říčního dřeva, které zvýšily drsnost objektu a vytvořily nové mikrohabitaty pro vodní organismy. V prostoru mezi sanovaným korytem průpichu a obnovovaným korytem byl vytvořen suchý průleh (periodické rameno), jehož funkcí je odlehčení hlavního koryta a proplachování nově vytvořeného slepého ramene. V místě zaslepení průpichu byla provedena záhozem z lomového kamene stabilizace břehu, která byla dále po směru proudění protažena jako výhon pro usměrnění dalšího erozního vývoje.

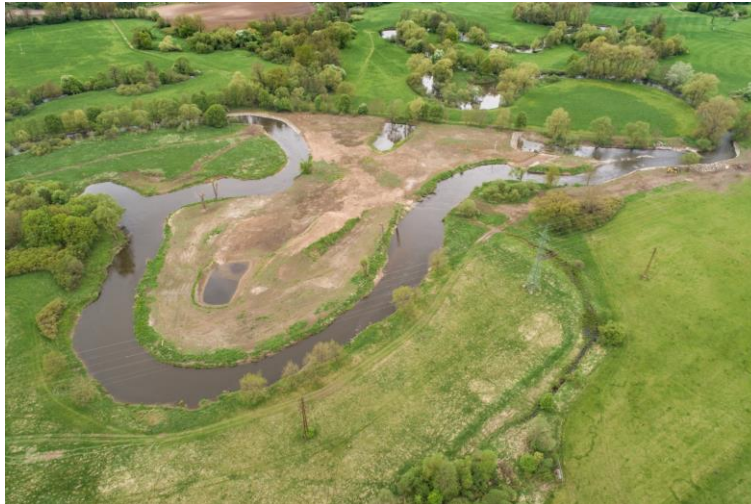
Po dokončení zprůtočnění původního koryta Orlice byla prodloužena délka trasy toku o 0,4 km. V obnoveném korytě Orlice již probíhají přirozené říční procesy, jako je žádoucí eroze břehů (erodovaný břeh pohotově osídlily břehule říční) a tvorba štěrkových náplavů. Revitalizace Jordánu měla také vliv na podzemní vody. Výsledky monitoringu Výzkumného ústavu vodohospodářského T. G. Masaryka ukázaly, že provedená revitalizace představuje poměrně významně pozitivní zásah do hydrologického a hydrogeologického režimu v blízkém okolí. Byl zpomalen odtok povrchových i podzemních vod. Zvýšení hladiny v Orlici způsobí navýšení drenážní báze kvartérního kolektoru a následné zvýšení hladiny podzemní vody. Je to cesta, jak navýšit akumulaci podzemní vody v nivě Orlice.

*Zprůtočnění rameno v květnu 2021*
