# Přehrada Les Království

Národní kulturní památka

## Přehrada Les Království

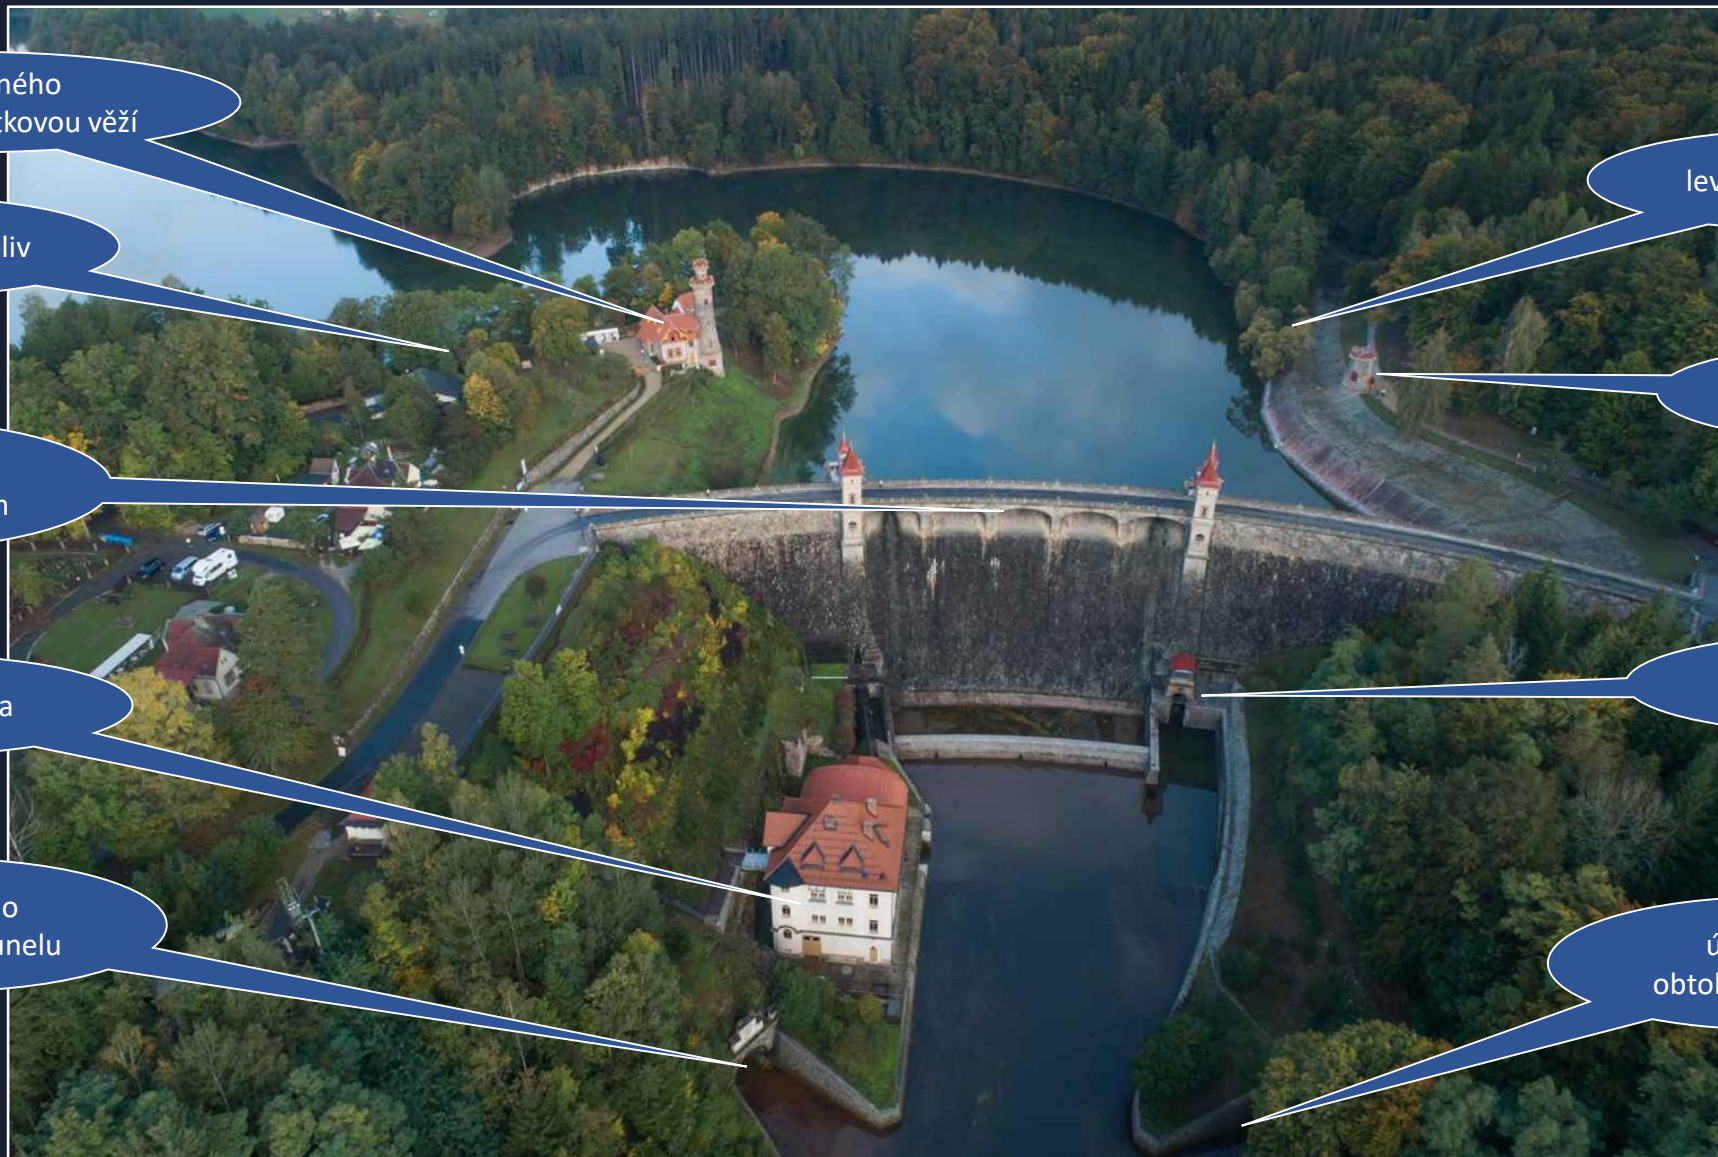
dům hrázného  
s pravou šoupátkovou věží

pravý šachtový přeliv

hráz přehrady  
s korunovým přelivem

vodní elektrárna

ústí pravého  
obtokového tunelu

levý šachtový přeliv

levá šoupátková věž

strojovna hrázové  
výpusti

ústí levého  
obtokového tunelu

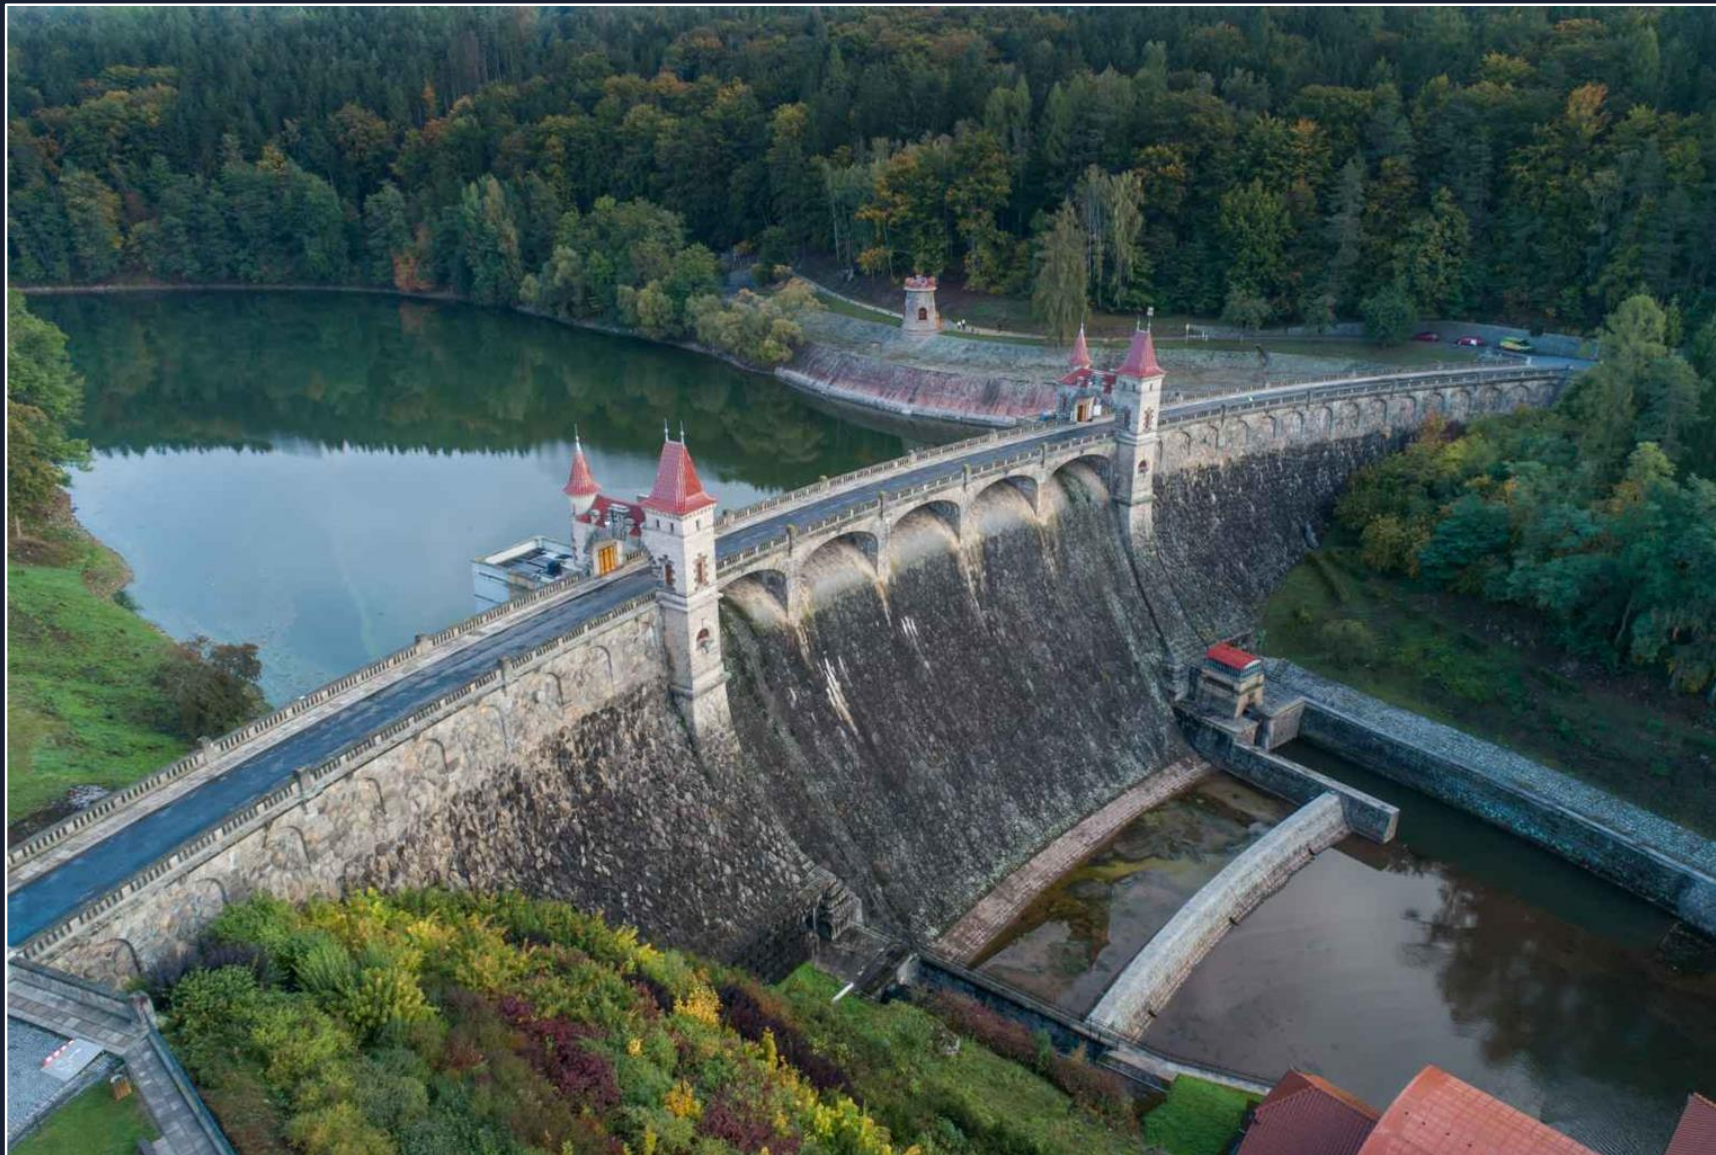
*Přehradní hráz je gravitační, zděná z královédvorského pískovce, půdorysně obloukovitě zakřivená.*

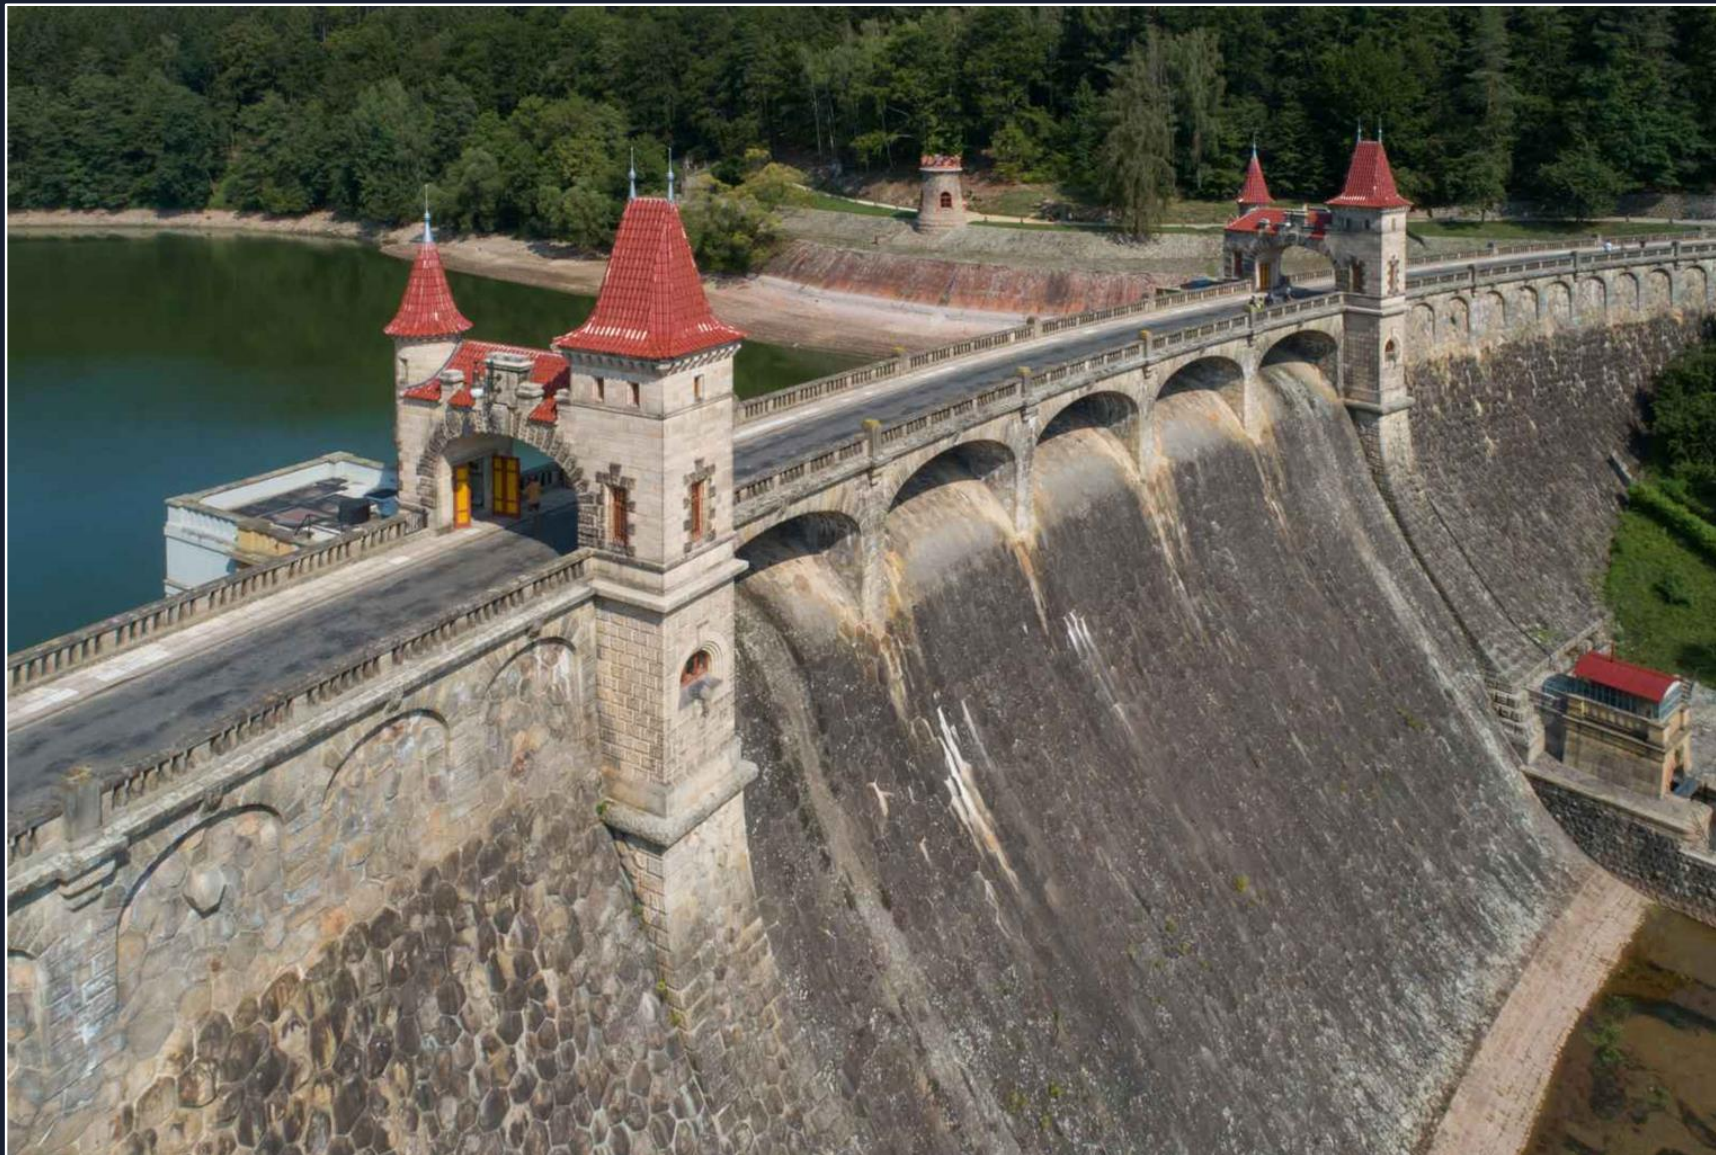
*Délka hráze v koruně je 218 m, nadmořská výška koruny 327,31 m n.m.*

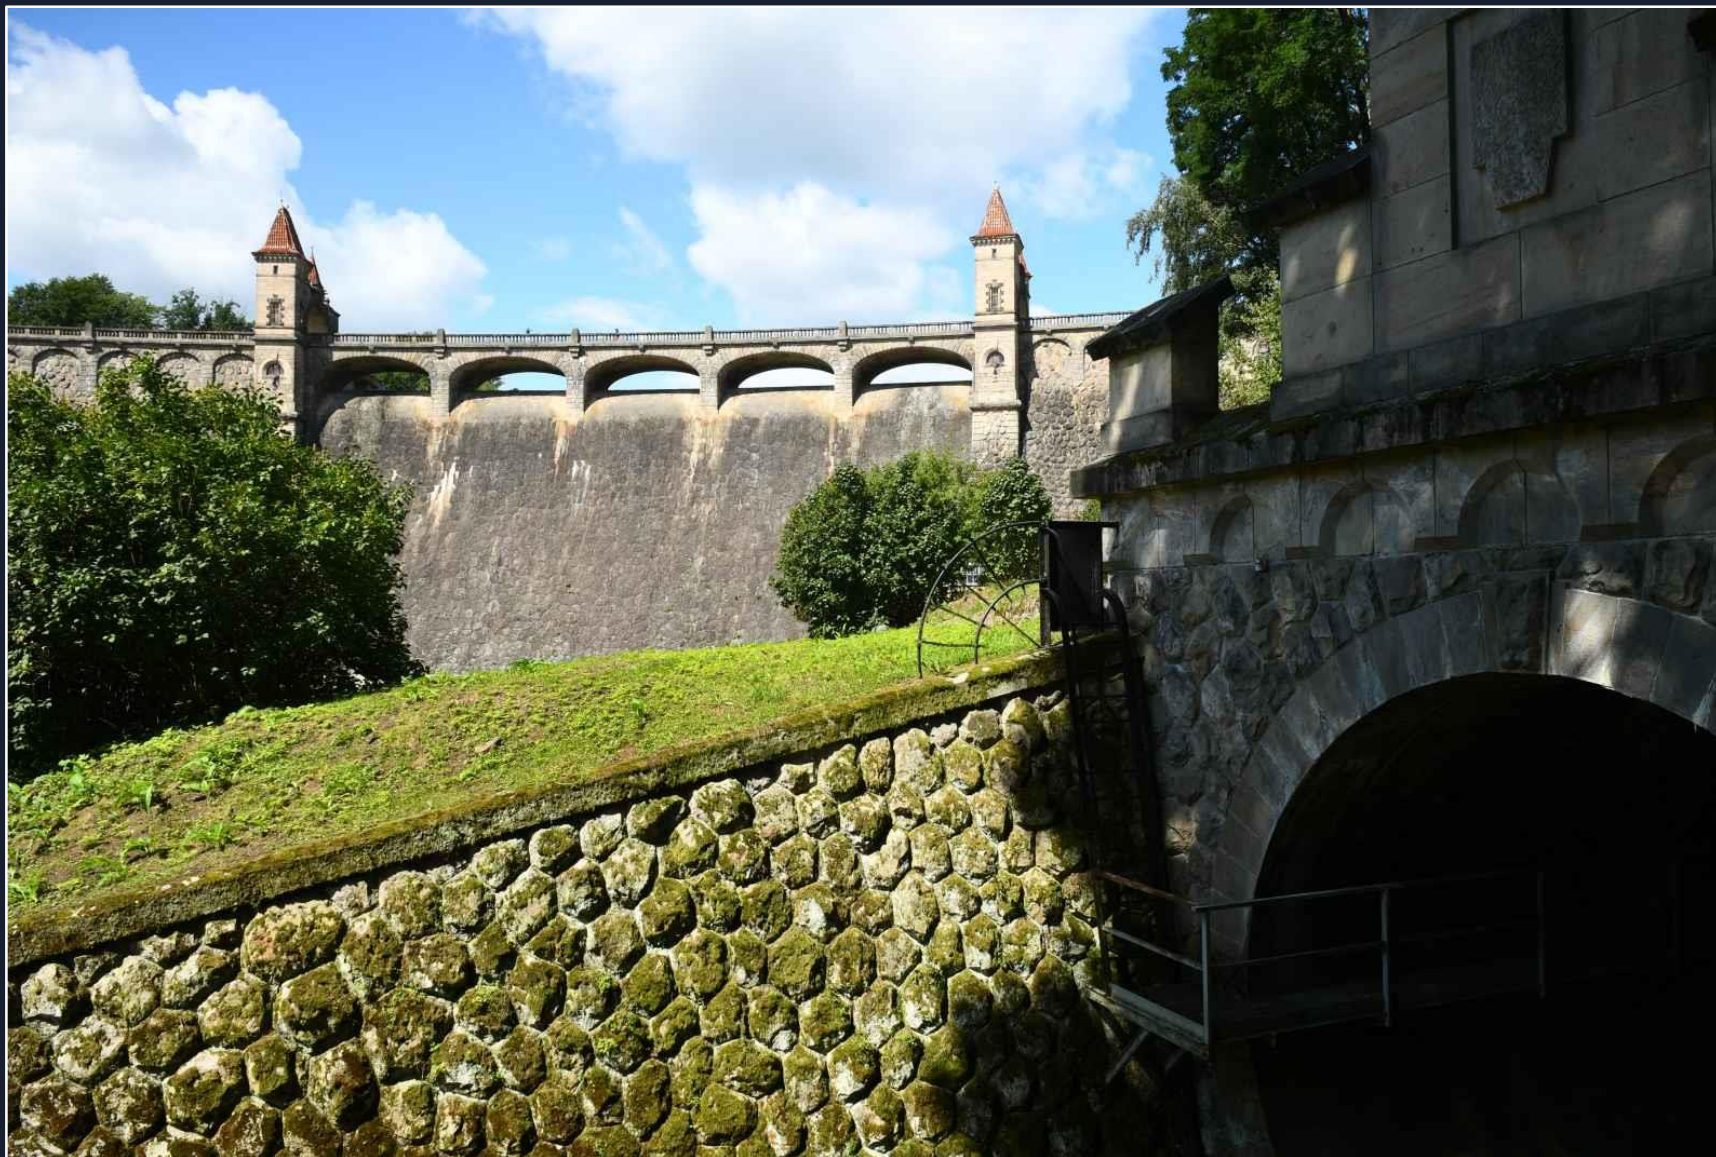
*Výška hráze nad základovou spárou je 41,0 m, výška nad terénem 32,7 m.*

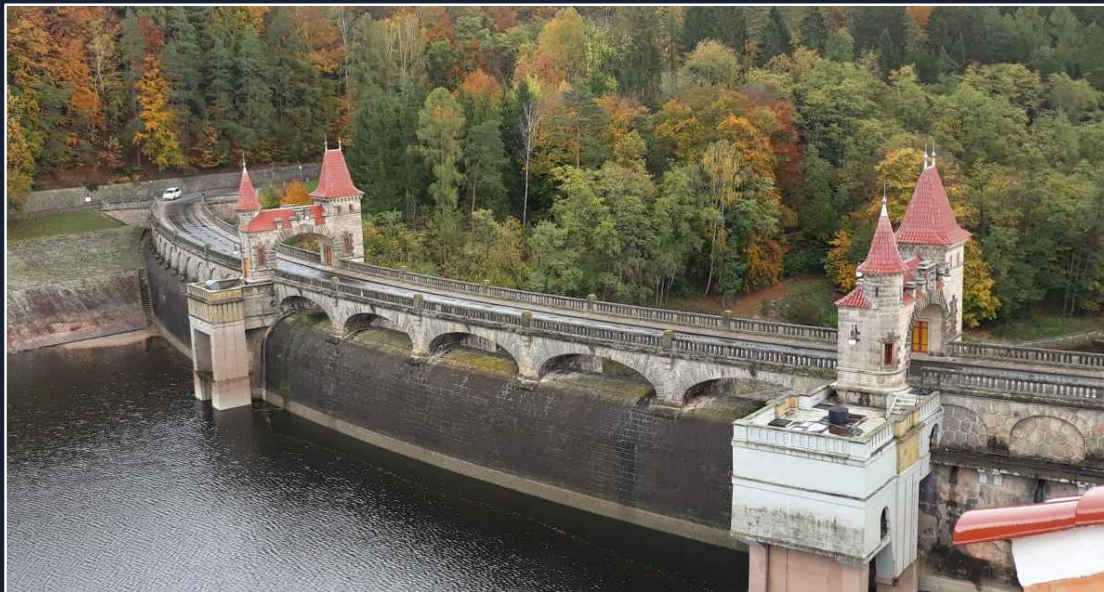
*Korunový přeliv*

*Pro převádění povodňových průtoků je vodní dílo Les Království vybaveno třemi nehrazenými bezpečnostními přelivy. Korunový přeliv o pěti polích šířky 10,9 m je situovaný ve střední části hráze. Skluz od přelivu je ukončen ve vývaru navazujícím na vzdušnou patu hráze. Dva šachtové přelivy jsou umístěny symetricky k ose hráze. Levý s vnitřním průměrem 4,2 m je umístěn asi 80 m, pravý s vnitřním průměrem 5,1 m asi 150 m nad hrází. Odpady od jednotlivých šachtových přelivů jsou navázány na levý a pravý obtokový tunel.*

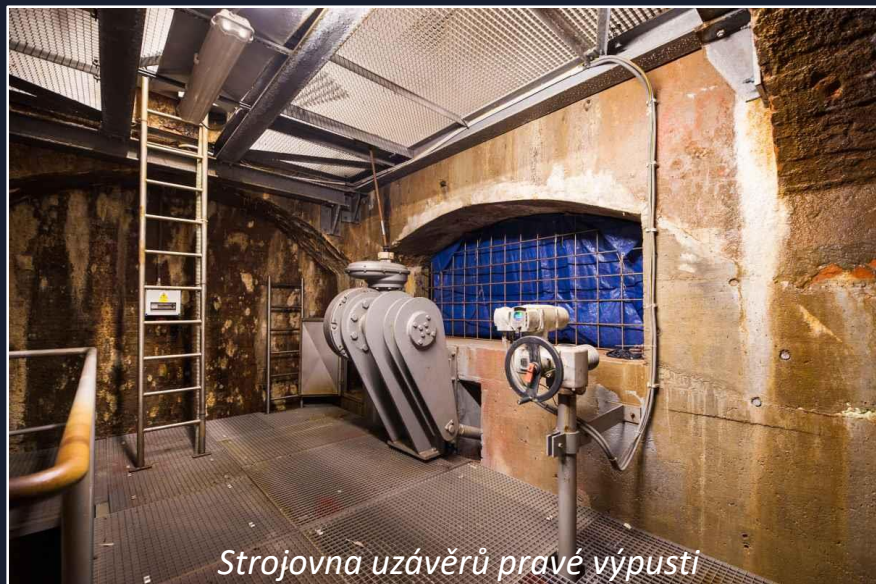
*Strojovna uzávěrů pravé výpusti*

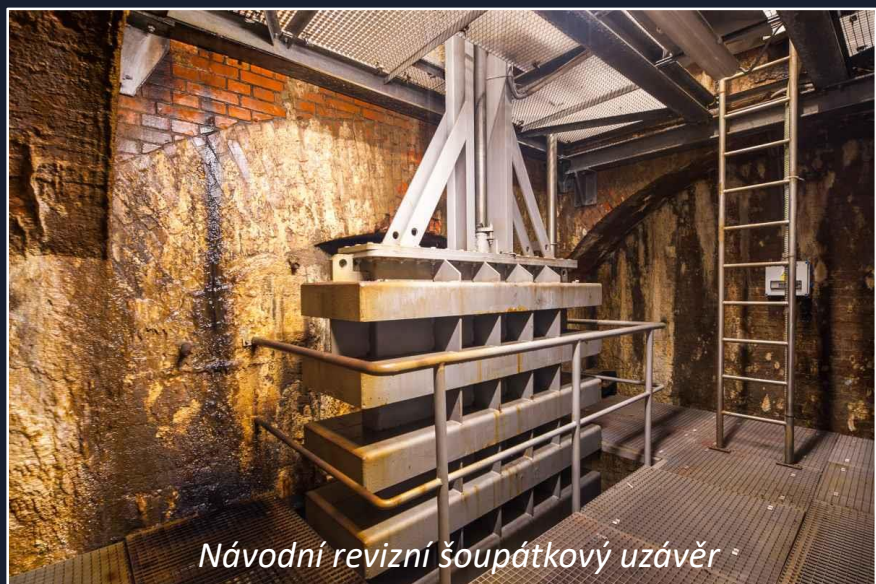
*Návodní revizní šoupátkový uzávěr*

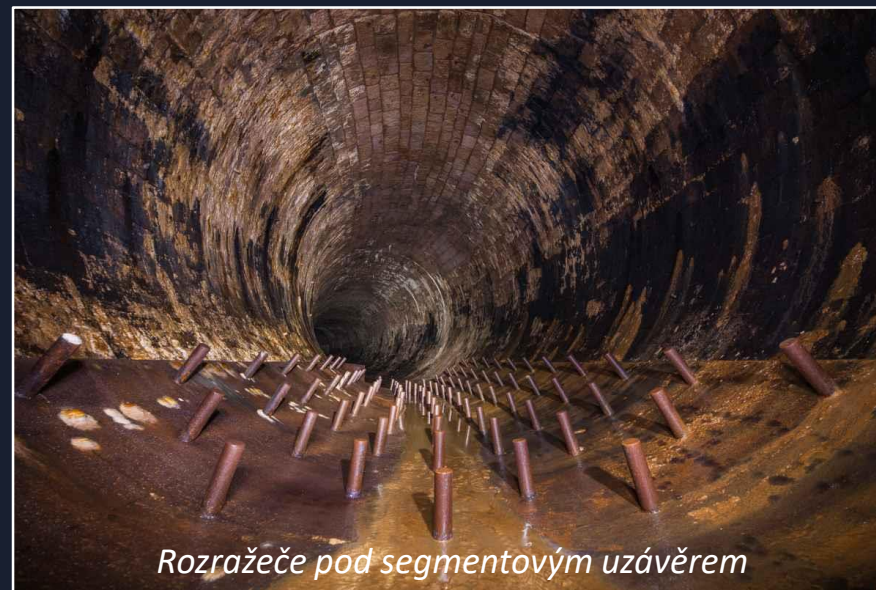
*Rozražče pod segmentovým uzávěrem*

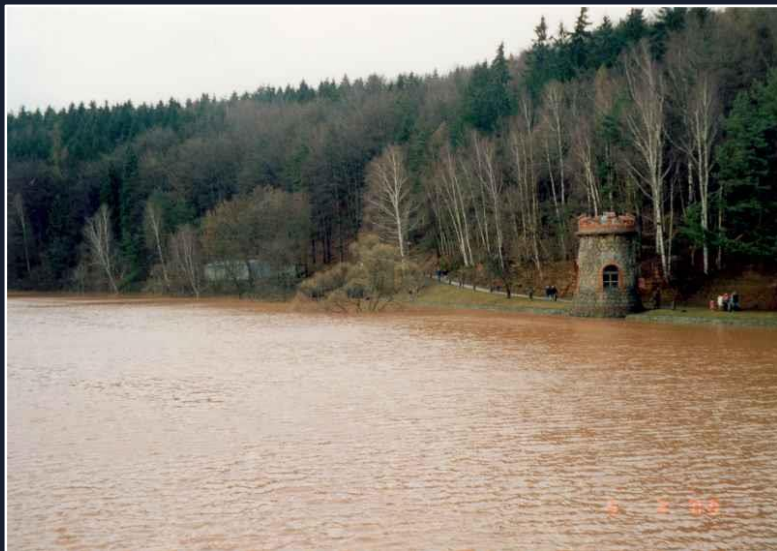
*Povodeň*

*Snímek pořízen: 9. 3. 2000  
Výška hladiny: 324,89 m n. m.  
Objem vody v nádrži: 7 294 531 m<sup>3</sup>  
Zásobní i ochranný prostor nádrže  
je zcela zaplněn.*

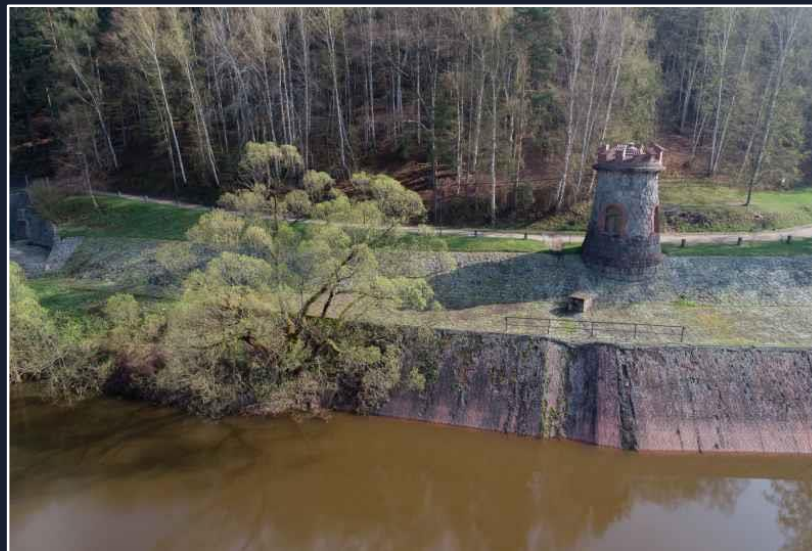
*Normální stav*

*Snímek pořízen: 17. 4. 2018  
Výška hladiny: 316,48 m n. m.  
Objem vody v nádrži: 1 983 147 m<sup>3</sup>  
Zásobní prostor je zcela zaplněn, částečně  
je využit i ochranný prostor nádrže.*

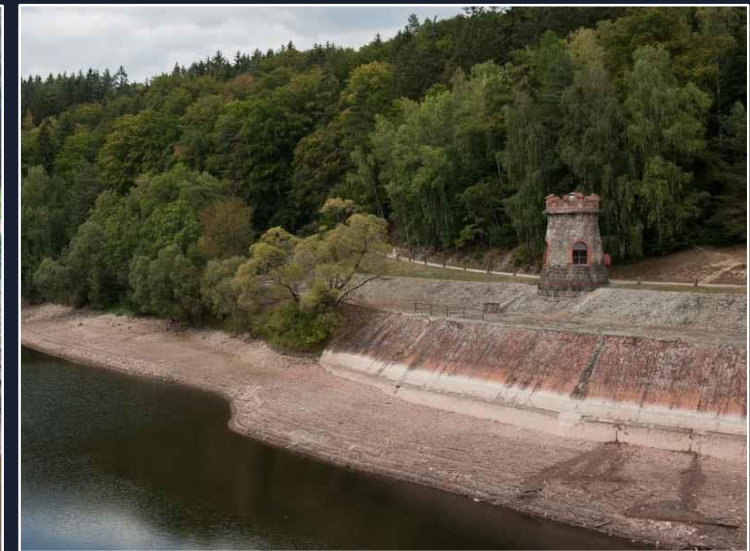
*Sucho*

*Snímek pořízen: 6. 9. 2018  
Výška hladiny: 311,58 m n. m.  
Objem vody v nádrži: 644 967 m<sup>3</sup>  
Je zaplněno 30 % zásobního prostoru nádrže.*

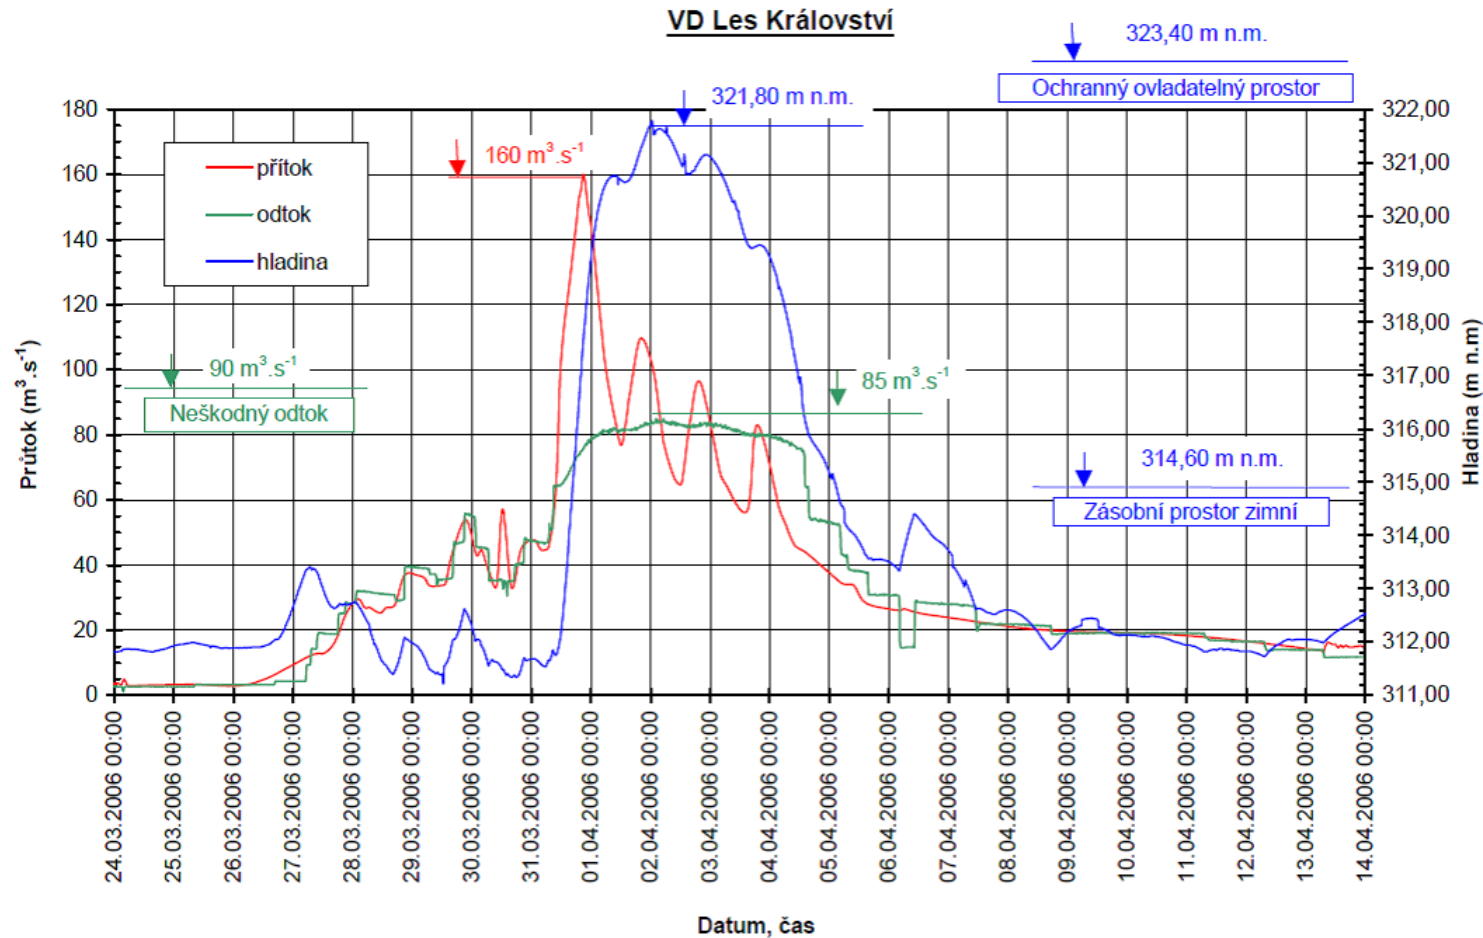
*Tání sněhu ve spojení s dešťovými srážkami bylo příčinou vzestupu průtoku v Labi na začátku dubna 2006. Průběh přítoků odtoků a výšky hladin v nádrži ukazuje připojený graf. Přestože maximální přítok do nádrže dosáhl  $160 \text{ m}^3/\text{s}$ , odtok z nádrže nepřekročil hodnotu  $85 \text{ m}^3/\text{s}$ . Tím byla povodeň hrozící v městech a obcích podél Labe pod přehradou transformována do neškodné podoby (neškodný odtok z nádrže je  $90 \text{ m}^3/\text{s}$ ). Transformace, případně oddálení povodňové vlny, je hlavní úlohou vodního díla.*

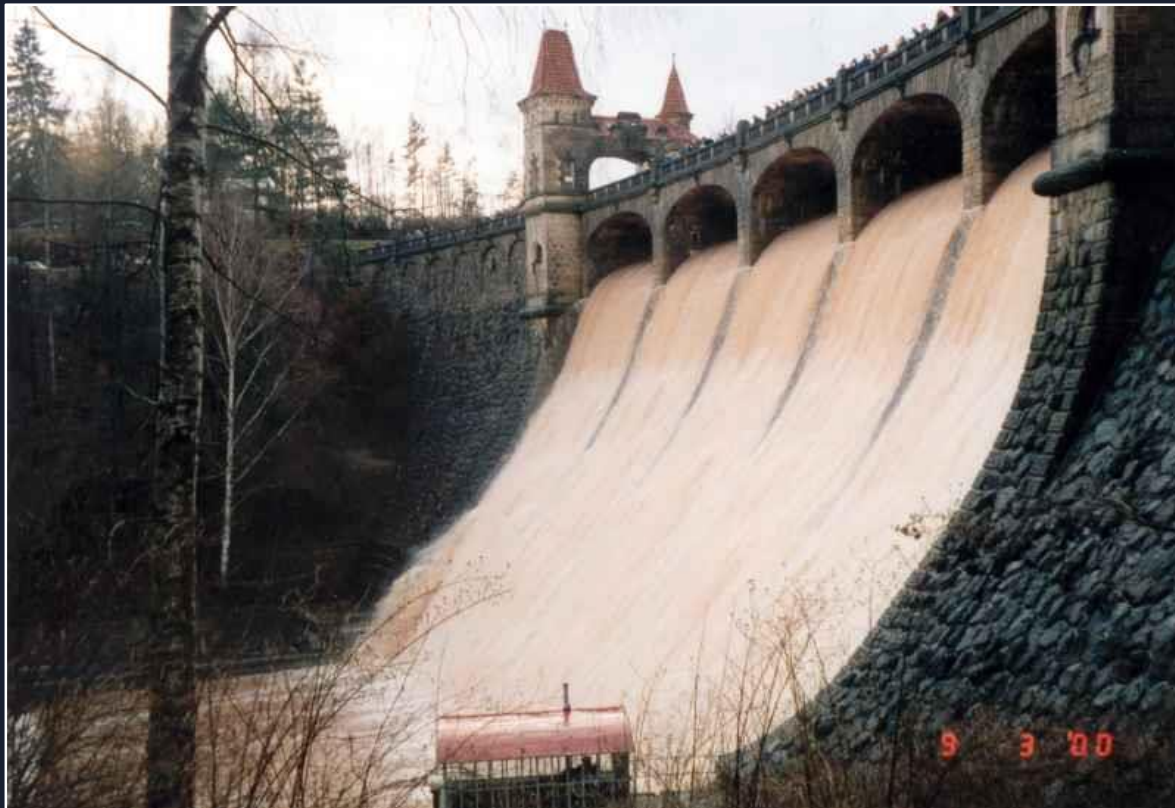
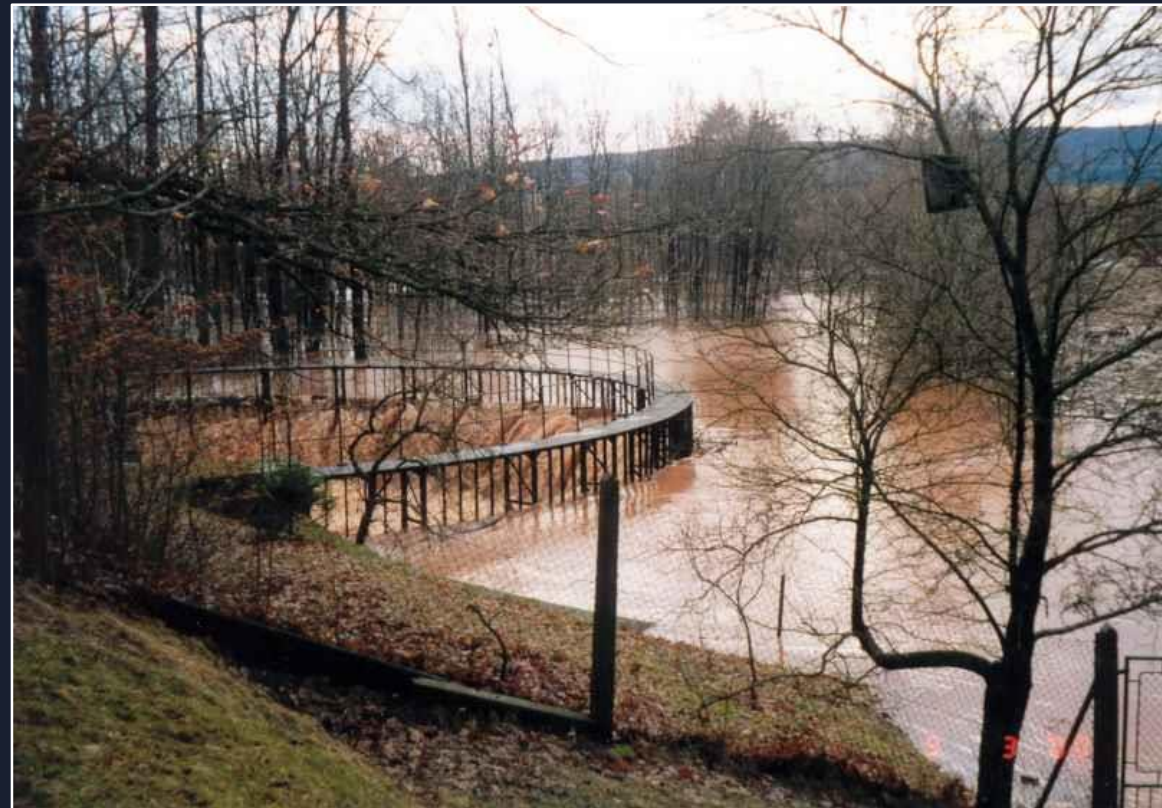
*Transformace povodně do neškodné podoby je možná pouze v omezené míře. Při povodni v roce 2000, kdy při kulminaci dosáhl přítok do nádrže hodnoty  $385 \text{ m}^3/\text{s}$  (tedy více než dvojnásobek hodnoty z roku 2006), odtok z nádrže  $375 \text{ m}^3/\text{s}$  a hladina výšky  $325,29 \text{ m n.m.}$ , parametry nádrže na účinnou transformaci nestačily. Přesto přehrada splnila svoji funkci, protože oddálila nástup povodňové vlny a poskytla tak obyvatelům čas na provedení nezbytných zabezpečovacích prací.*

*Na snímcích je korunový a šachtový přeliv při povodni v březnu 2000*

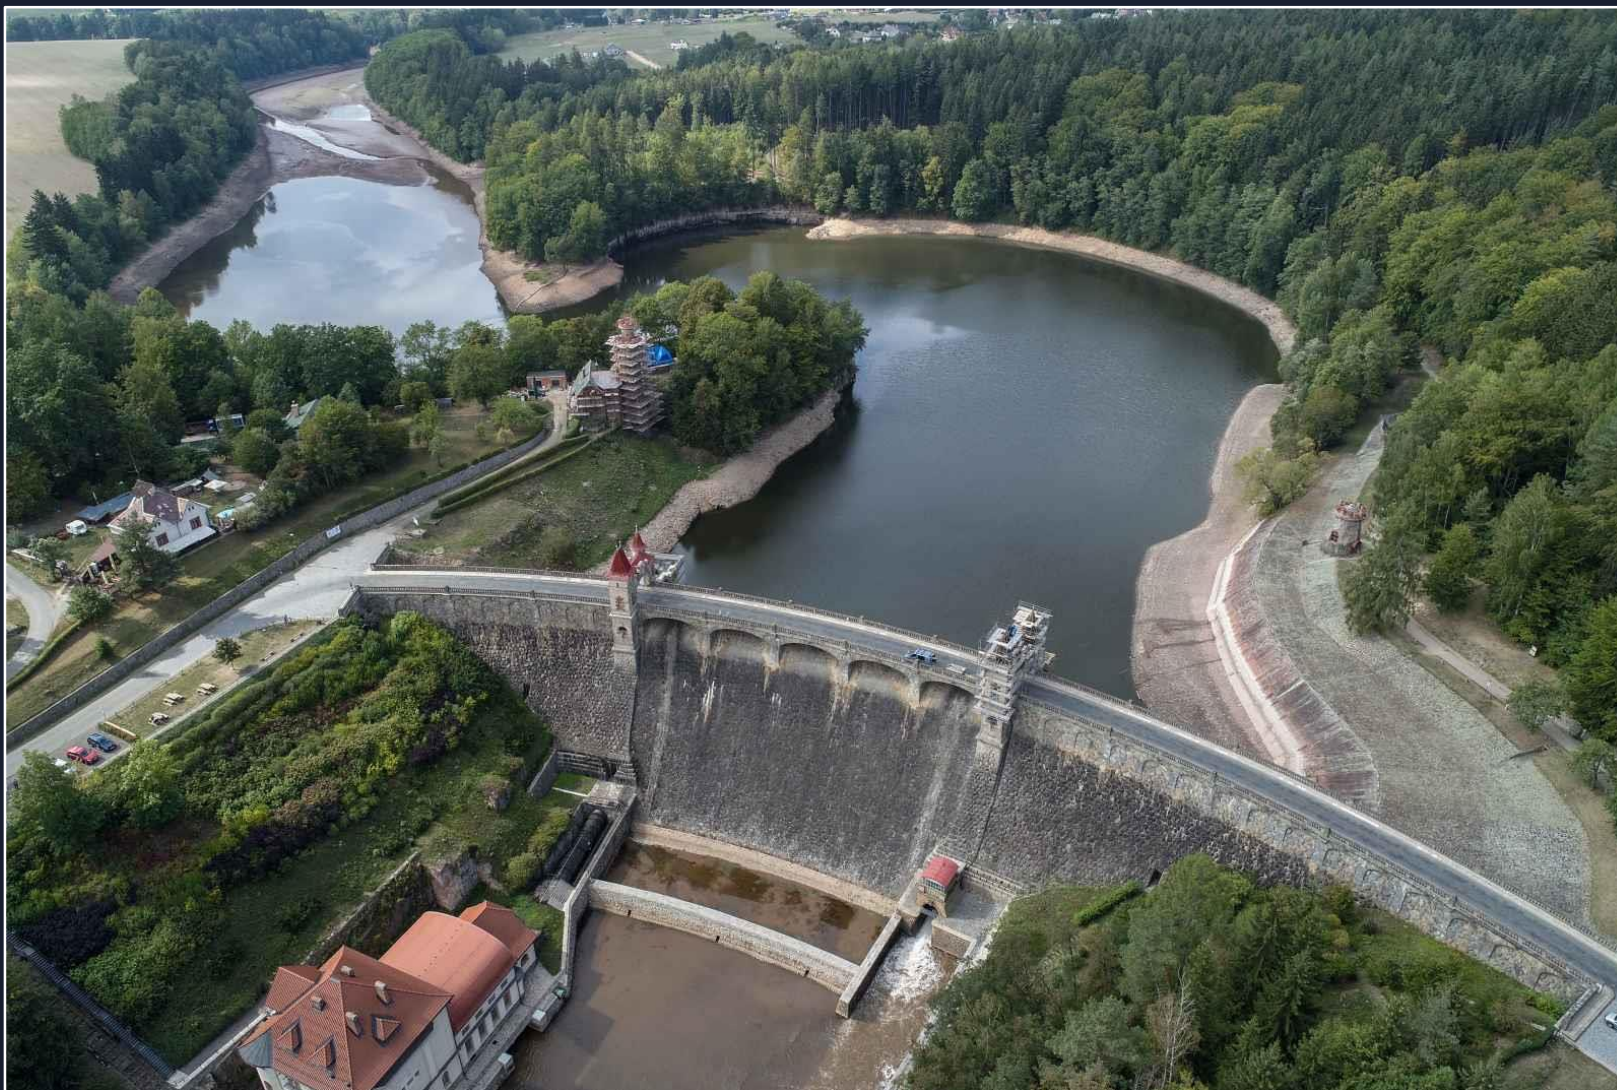
*Vyprázdněná nádrž po suchém létě 2018*

*V posledních letech se stále častěji uplatňuje funkce nádrže jako stabilizačního prvku v suchých letech. V období, kdy jsou přítoky do nádrže minimální, je zajišťován až do vyčerpání zásobního prostoru stabilní odtok z nádrže, což pomáhá jak vodním a na vodu vázaným živočichům v Labi pod přehradou, tak i odběrům vody pro lidskou potřebu. Zásoba vody v nádrži, kterou je možné v případě sucha postupně využít, představuje druhý základní benefit přehradní nádrže.*

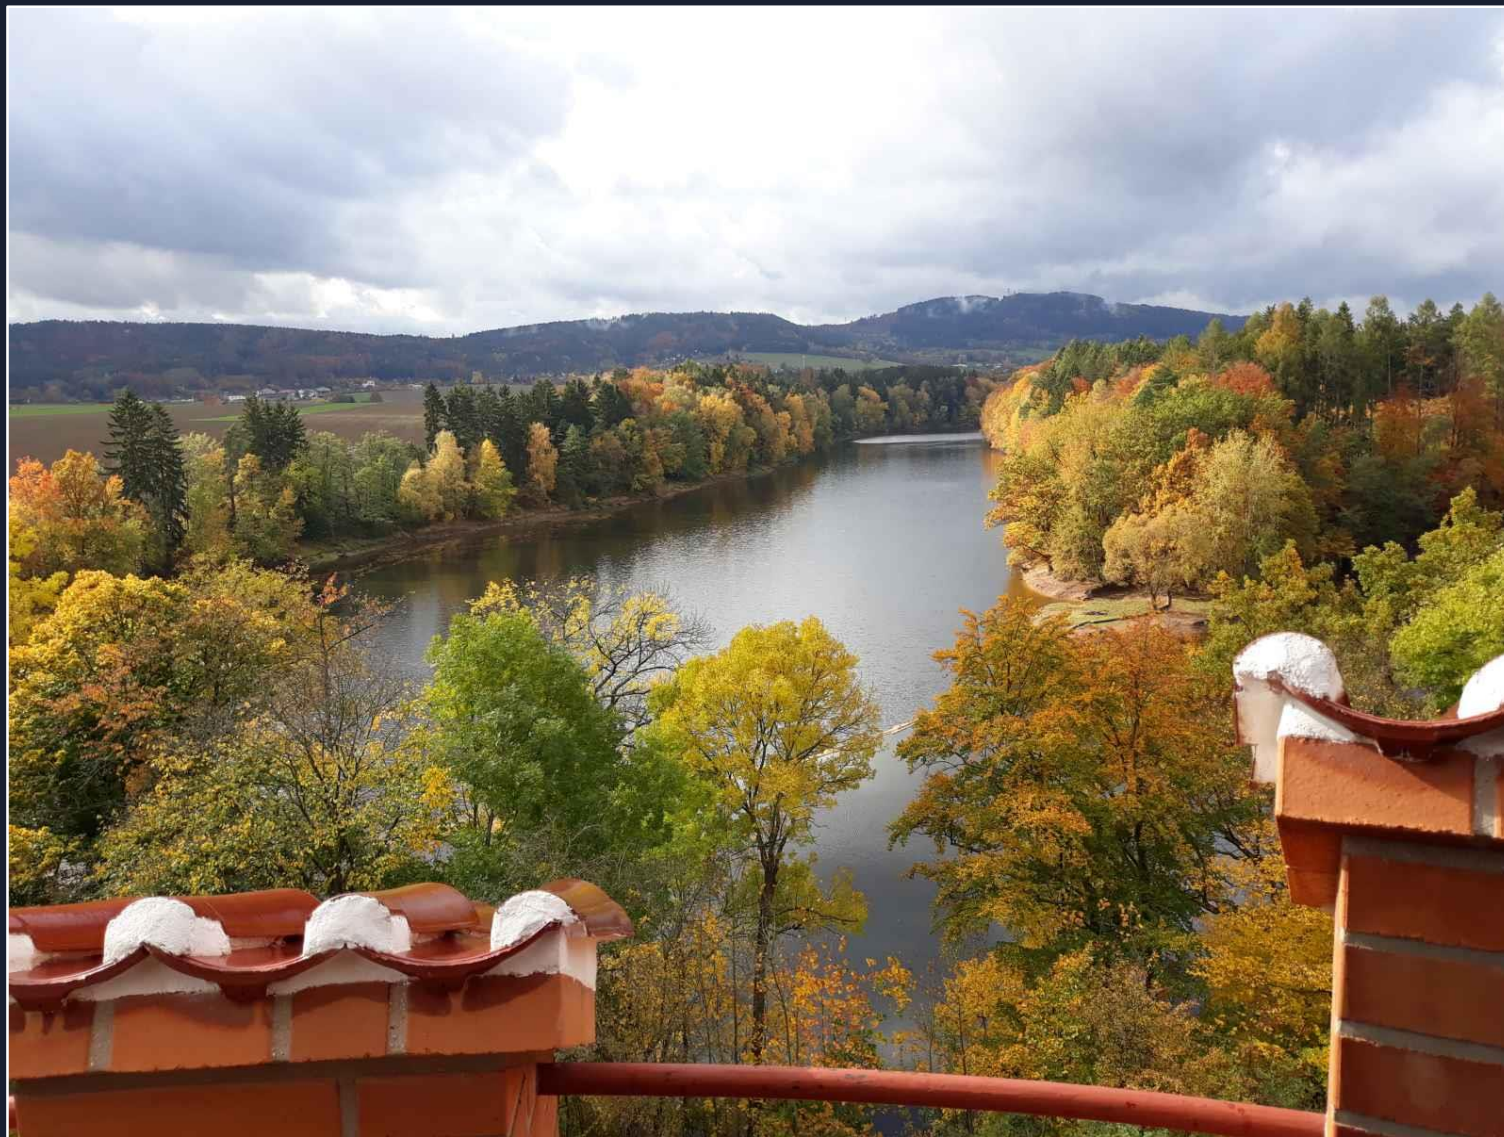
*Zatopená plocha (315,60 m n.m.):  
36,79 ha*

*Zásobní objem (307,60-315,60 m n.m.):  
1,422 mil. m<sup>3</sup>*

*Ochranný objem (315,60-324,85 m n.m.):  
5,627 mil. m<sup>3</sup>*

*Celkový objem (ke kótě 324,85 m n.m.):  
7,261 mil. m<sup>3</sup>*

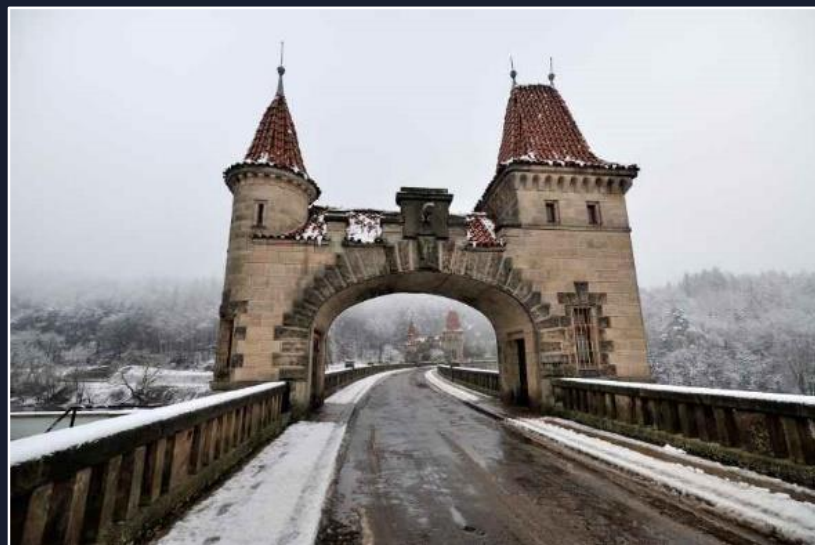
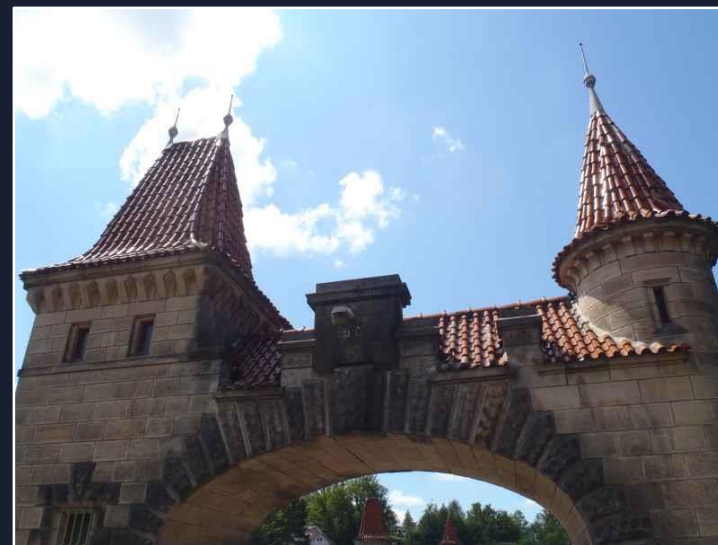
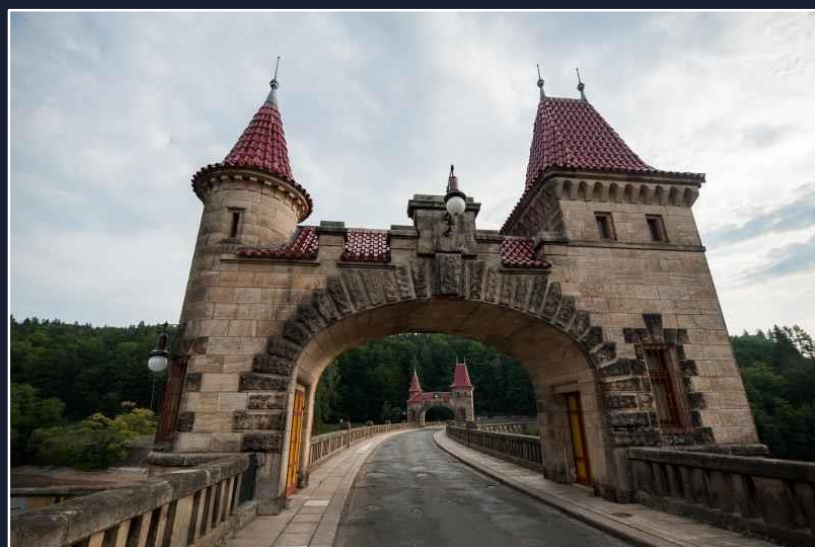
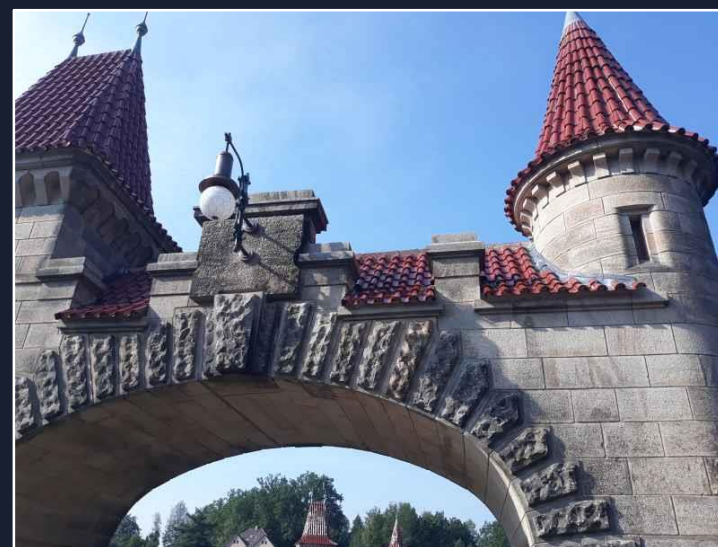
*Průjezdové brány na hrázi před a po rekonstrukci (nahore a dole)*

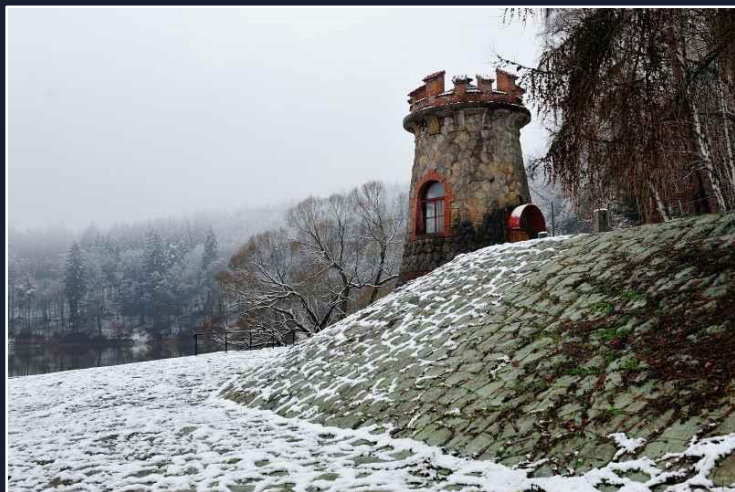
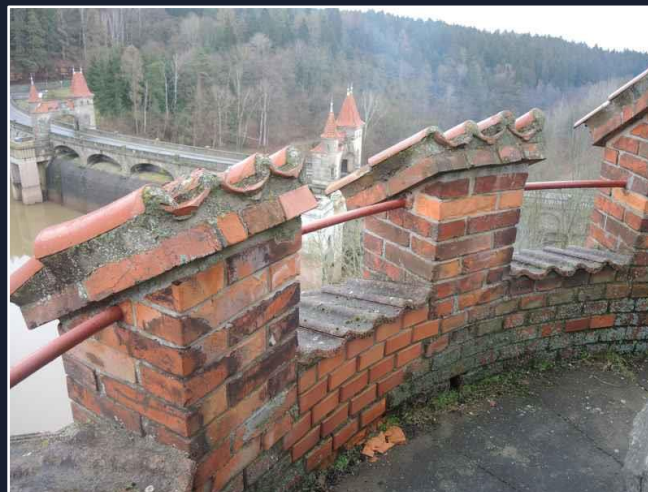
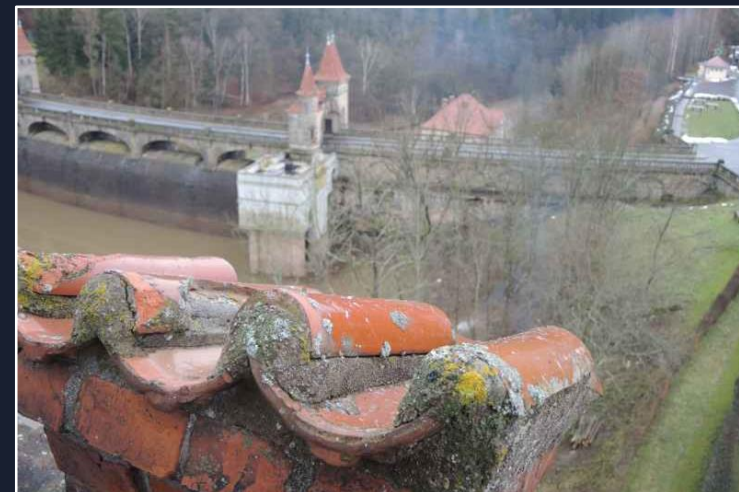
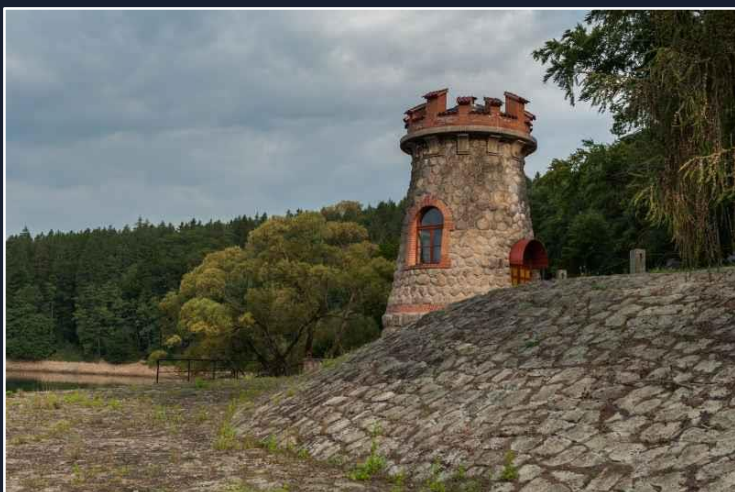
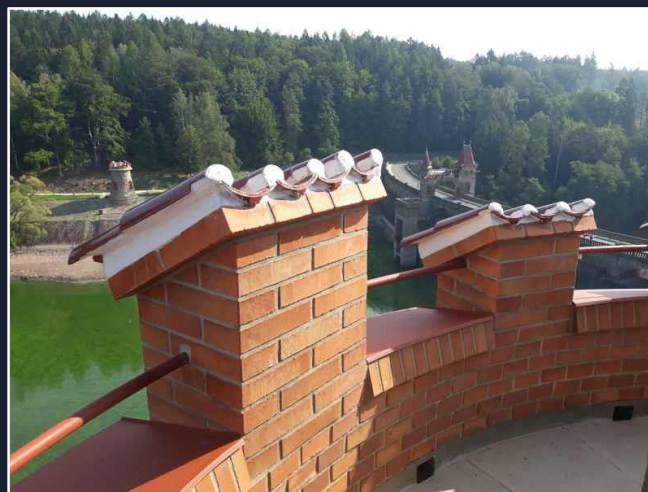
*Levá šoupátková věž a ochoz pravé šoupátkové věže před a po rekonstrukci (nahore a dole)*
