# Přehrada Les Království

Národní kulturní památka

## Přehrada Les Království

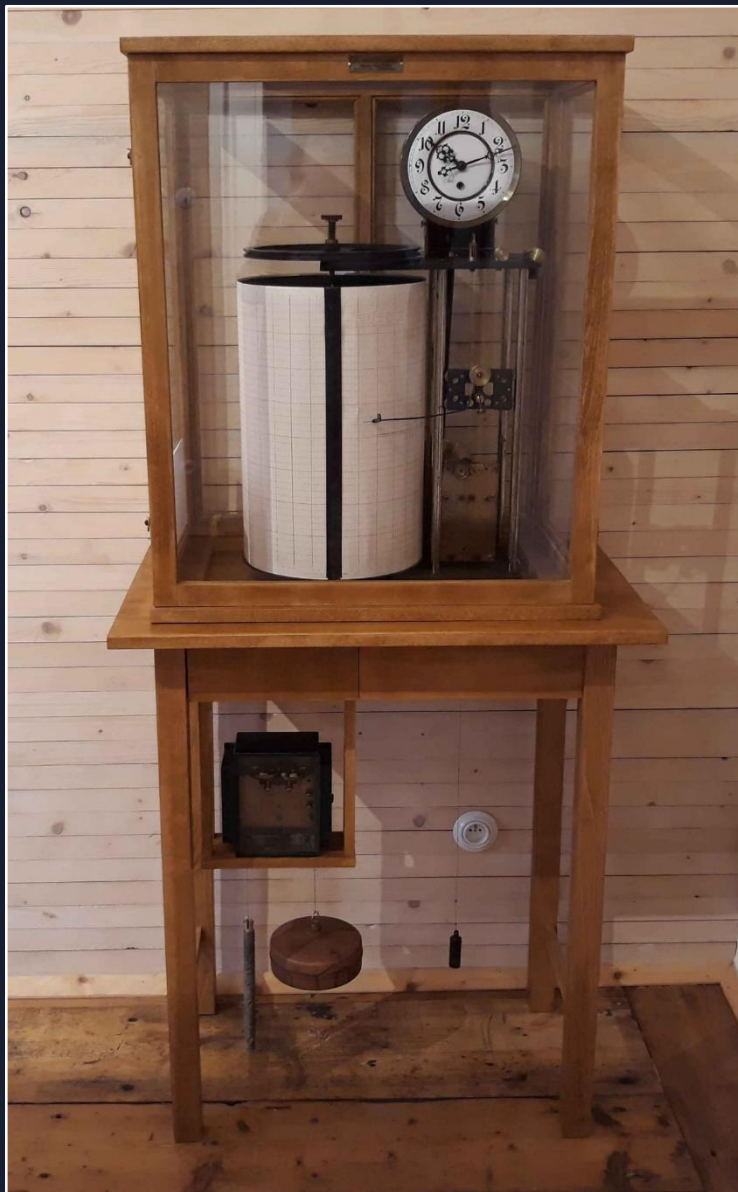
*Plovákový limnigraf byl původně umístěn v kanceláři hrázného ve věži domu hrázného, skládal se ze záznamového zařízení (umístěno ve vitríně) a plováku, který se pohyboval v limnigrafické šachtě. Pohyb plováku byl elektromechanicky převáděn na záznamové zařízení, kde pohyb pera s tuší zaznamenával průběh hladiny v nádrži na milimetrový papír navinutý na válec. Pohyb válce byl ovládán hodinovým strojem. Záznam limnigrafu se nazývá limnigram.*

*Dole ukázka záznamového papíru s pokyny pro správné nastavení pera přístroje.*

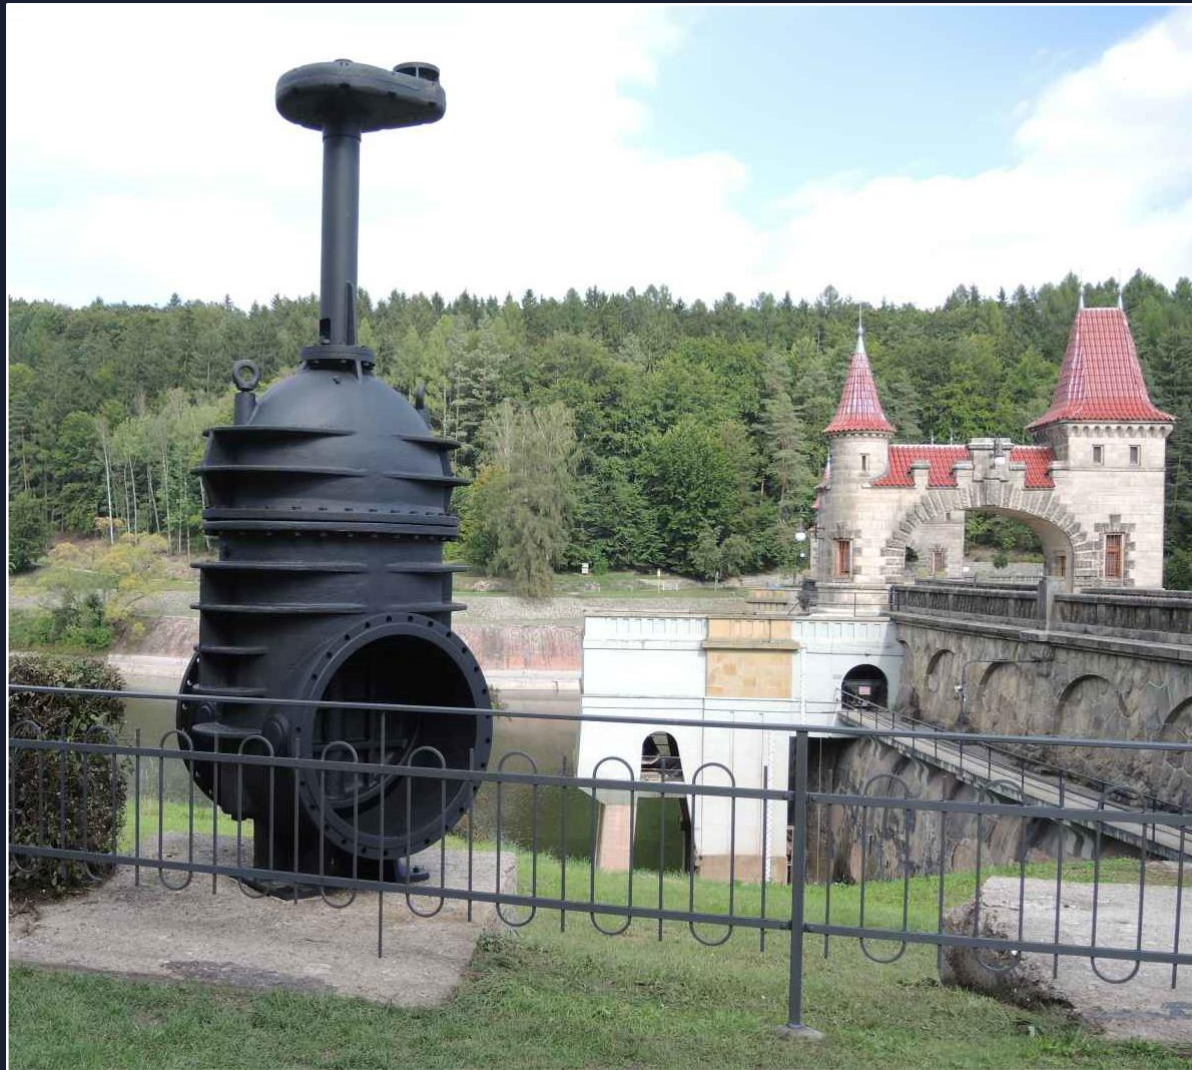
*Šoupátkový uzávěr byl do blízkosti hráze umístěn na závěr obnovy národní kulturní památky v roce 2019.*

*Jedná se o šoupátkový uzávěr z přehrady Labská ve Špindlerově Mlýně, průměr 1000 mm (demontován v rámci rekonstrukce v letech 2018-19).*

*Uzávěr stejného typu je dosud osazen i v levém obtoku VD Les Království.*
