Povodí Labe, státní podnik

SMĚDÁ, JEZ FRÝDLANT, RYBÍ PŘECHOD

Realizace stavby: červen 2019 – červen 2020

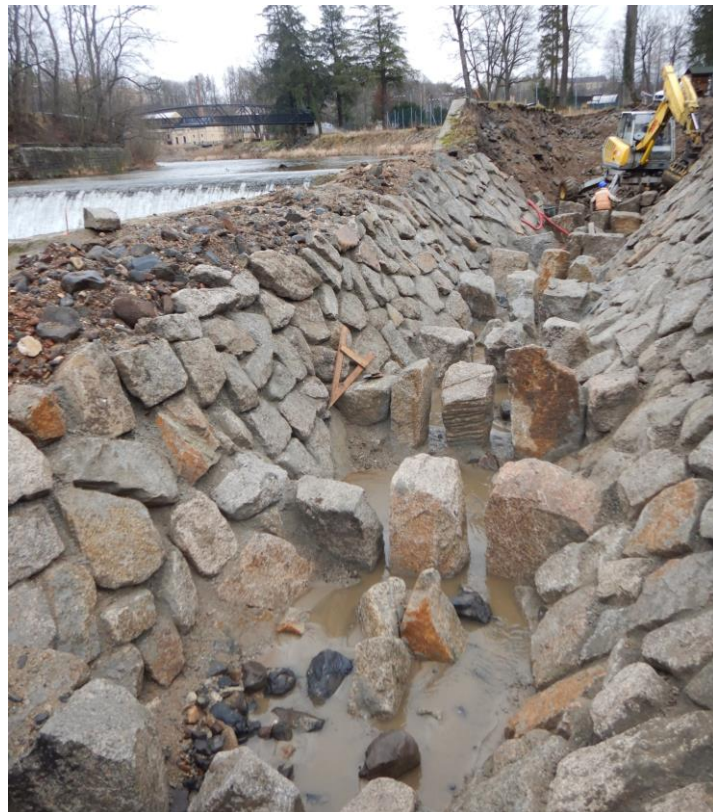
Lichoběžníková část rybího přechodu

Rybí přechod byl navržen formou obtokového tůňového kanálu s dělicími balvanitými přepážkami. Obtokové koryto je složeno z tří dílčích úseků. Horní a dolní úsek je vzhledem k prostorovým limitům veden ve žlabu tvořeném opěrnými železobetonovými zdmi. Tyto zdi jsou na pohledových plochách obloženy kamenem. Střední úsek je tvořen otevřeným nepravidelným lichoběžníkovým korytem.

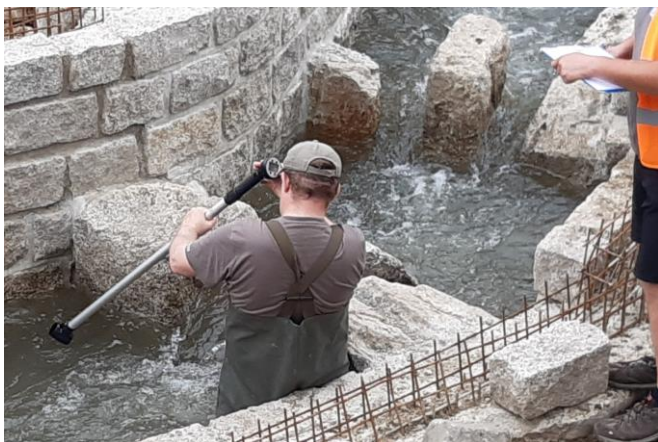
Měření průtoků

Stavba byla průběžně kontrolována odborným pracovníkem AOPK Liberec, který rovněž provedl měření jednotlivých přepážek a po dostavbě i průtoků v nich a konstatoval velmi solidní soulad se schválenou projektovou dokumentací.

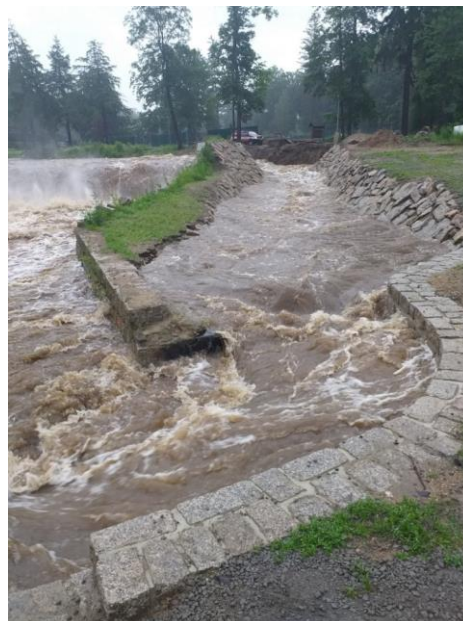
Povodeň 20. 6. 2020

Poměrně zásadním momentem při výstavbě byla povodňová událost ve dnech 20. – 21. června 2020, tedy těsně před dokončením stavby, kdy bylo dosaženo 3. stupně povodňové aktivity a průtoky byly na hranici tzv. pětileté vody Q₅.

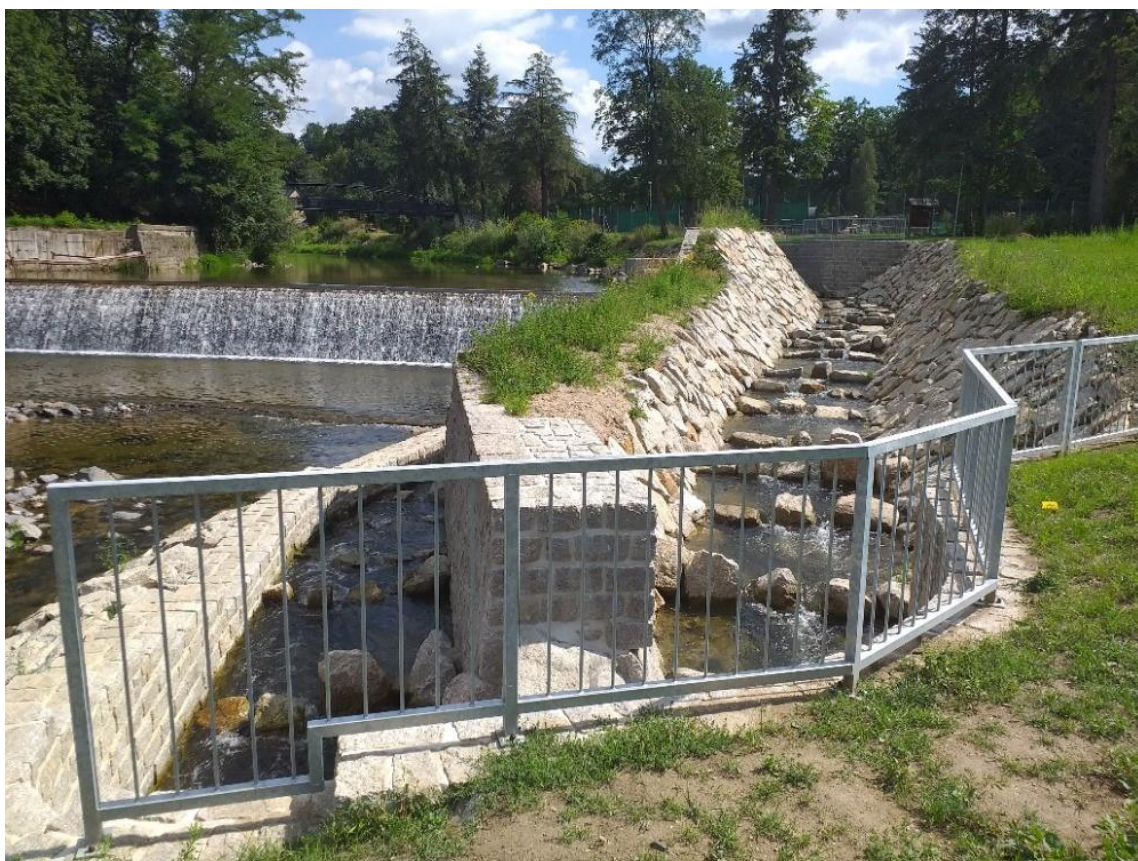
Zkolaudovaná stavba

Stavba byla kolaudována vodoprávním úřadem ve Frýdlantu.
