Tisková zpráva

20 let od katastrofální povodně v podhůří Orlických hor

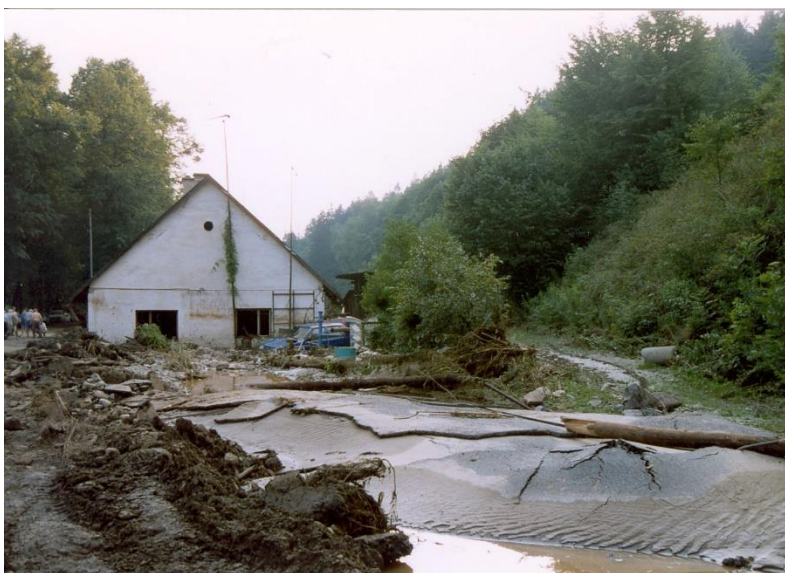
Bělá, Skuhrov n. B., devastace území po povodni

Nástup povodně na řece Bělé dlouhé 38 km, kde nejsou v 20 kilometrovém úseku od pramene až po Kvasiny prakticky žádné inundace (území pro rozliv povodně), byl velmi strmý a její postup značně rychlý. Podle výpovědi místních obyvatel se povodňová vlna přehnala od Deštného v Orlických horách do Skuhrova nad Bělou, vzdálených 12 km, asi za 2 hodiny. V Kvasinách, kam vlna dorazila dne 23. 7. 1998 v 5:00, došlo k rozlivu do okolní zástavby v celém intravilánu obce. Maximální výše dodatečně zaměřené kulminační hladiny byla 242 cm a k ní přiřazený průtok 129 m³/s, který odpovídá hodnotě > Q₁₀₀. Na soutoku Bělé s Divokou Orlicí u Častolovic dosáhl kulminační průtok dne 23. 7. v 10:30 hodnoty 131 m³/s při výšce hladiny 247 cm, což odpovídá Q₁₀₀.

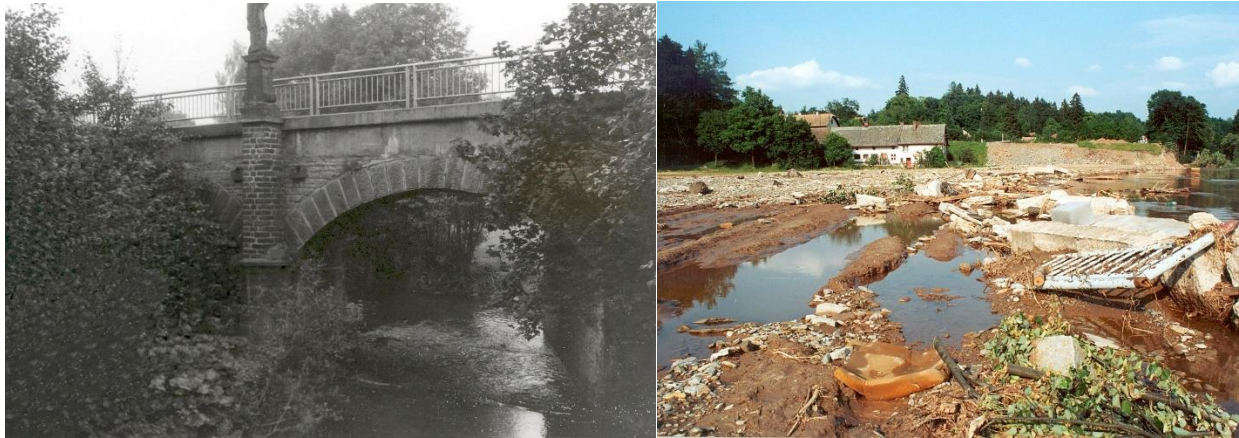
Původní most v Cháborech a destrukce mostu i celého území po povodni

Na řece Dědině byl průběh povodňové vlny mnohem komplikovanější. V horním úseku toku od Sedloňova po Dobrušku dlouhém přibližně 25 km trval postup povodňové vlny pouhé 2 hodiny. Průměrná postupová rychlost tedy dosahovala hodnoty 3,5 m/s. V dolním úseku toku od Dobrušky po Třebechovice pod Orebem došlo díky obrovské kapacitě inundací k výrazné transformaci povodňové vlny. Rozdíl mezi kulminací na začátku a konci tohoto úseku byl 31 hodin. Průměrná rychlost postupu maxima vlny byla tedy přibližně 0,2 m/s. Tomu odpovídaly i zcela odlišné ničivé účinky povodně v těchto úsecích. V horní části povodí vlivem velkých postupových rychlostí a obrovské unášecí síly vodního proudu došlo k výrazné erozi, transportu tisíců m³ kamenné suti a postupné destrukci všech překážek, které stály této síle v cestě. Kromě kamene bylo unášeno také velké množství dřevní hmoty, která se ve zúžených profilech, především mostů a lávek, kupila do mohutných bariér a jejichž následnou destrukcí vznikaly průlomové vlny s dalšími silnými devastačními účinky. Příkladem je silniční most přes Dědinu v Cháborech u Dobrušky, kde došlo

k úplnému ucpání mostního profilu a v časných ranních hodinách dne 23. 7. 1998 ke stržení celého mostu.

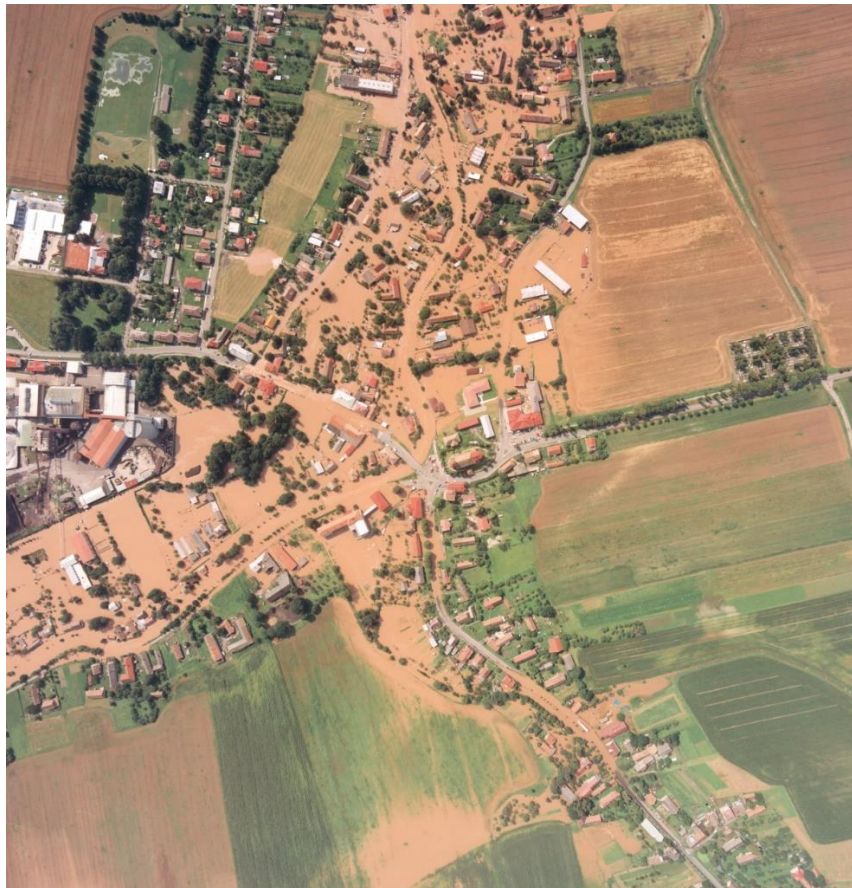
Rozsah záplavového území v Českém Meziříčí

V dolní části Dědiny pod Dobruškou došlo k rozsáhlým rozlivům, které výrazně překročily jejich dosud známý rozsah, současně však zásadním způsobem ovlivnily transformaci povodňové vlny a rychlost jejího postupu. Velikost kulminačního průtoku v celé trati koryta Dědiny několikanásobně přesáhla hodnotu Q_{100} (vodoměrná stanice Chábory dne 23. 7. 1998 v 03:45 průtok $270 \text{ m}^3/\text{s}$, tj. $\gg Q_{100} = 45 \text{ m}^3/\text{s}$; vodoměrná stanice Mitrov dne 24. 7. 1998 v 06:30 průtok $116 \text{ m}^3/\text{s}$, tj. $> Q_{100} = 73 \text{ m}^3/\text{s}$).
