Dokončení akce „Lužická Nisa, Hrádek nad Nisou, obnova vodního toku, ř.km 0,00 - 5,55“

Základní informace o dokončené stavební akci:

Místo stavby:	koryto toku Lužická Nisa - město Hrádek nad Nisou a obec Chotyně
Objednatel:	Povodí Labe, státní podnik
Financování:	Program MZe – Odstranění následků povodní roku 2010 (č. 229 117)
Zhotovitel:	EUROVIA CS, a.s.
Cena stavby:	69 mil. Kč
Datum provedení:	09/2012 – 10/2013
Generální projektant:	HG partner, spol. s r.o.

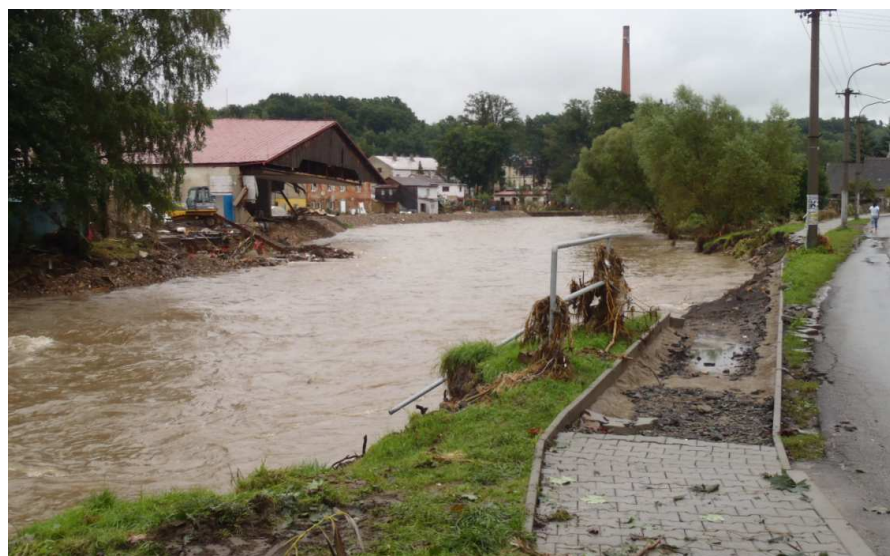
Obr. č. 1: Vodní tok Lužická Nisa bezprostředně po povodni v roce 2010

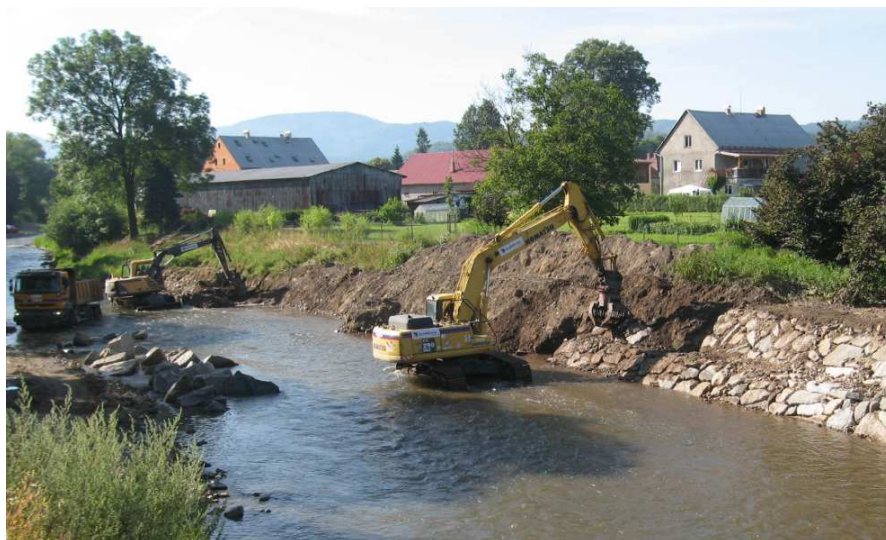
Obr. č. 2: Probíhající práce na obnově vodního toku Lužická Nisa

Stavba byla v rámci projektové dokumentace rozdělena do několika jednotlivých stavebních objektů. Jednotlivé stavební objekty byly dále členěny na podobjekty dle konkrétních typů a poloh konstrukcí. Provedené práce spočívaly především v obnově pobořených břehových betonových zdí s kamenným obkladem a dále ve stabilizaci paty zdí a břehů těžkým kamenným záhozem nebo kamennou rovnatinou z lomového kamene. Součástí díla byla i obnova porušeného vodního stupně vybudováním balvanitého skluzu stabilizovaného čtyřmi betonovými příčnými prahy. V úseku státní hranice se SRN byla na pravém břehu Lužické Nisy provedena záhozová patka kamenným záhozem z lomového kamene a pročištění dna. Celková délka obnovovaných zdí byla 544 m s výškou od 2,0 do 3,3 m. Na většině stavebních objektů byla po dokončení stabilizace břehů provedena také obnova nivelety dna. Stavební akce zahrnovala zároveň i kácení stromů podél koryta Lužické Nisy a jejich náhradní výsadbu.

Celkem byla provedena stabilizace paty břehů kamenným záhozem z lomového kamene o hmotnosti 500 kg v objemu 29 248 m³ a 5 835 m³ rovnatiny z lomového kamene na březích. Do železobetonových základů, betonových zdí a říms bylo uloženo a zpracováno 2 225 m³ betonu. V rámci stavby bylo i provedení 286 m³ kamenného obkladu zdí s vyspárováním.

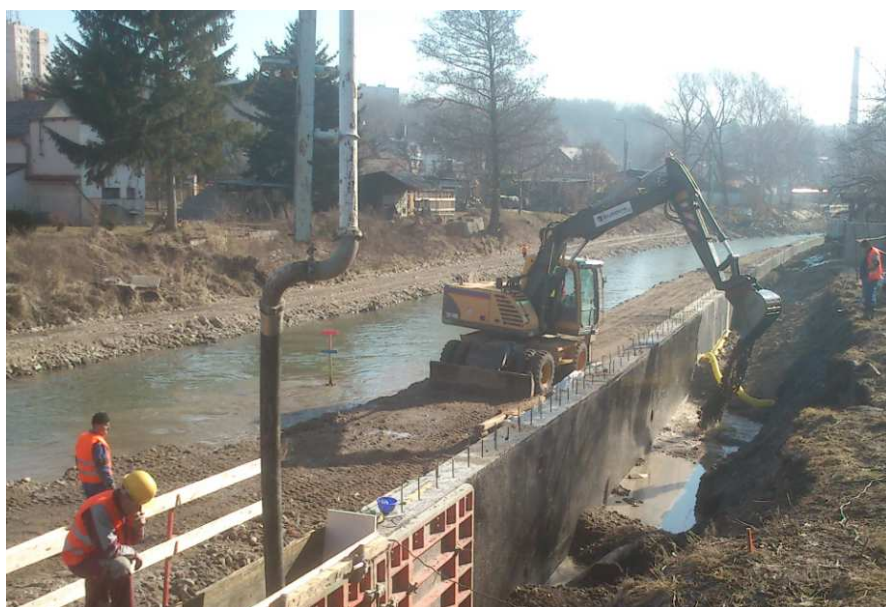
Obr. č. 3: Probíhající práce na obnově vodního toku Lužická Nisa v Hrádku nad Nisou

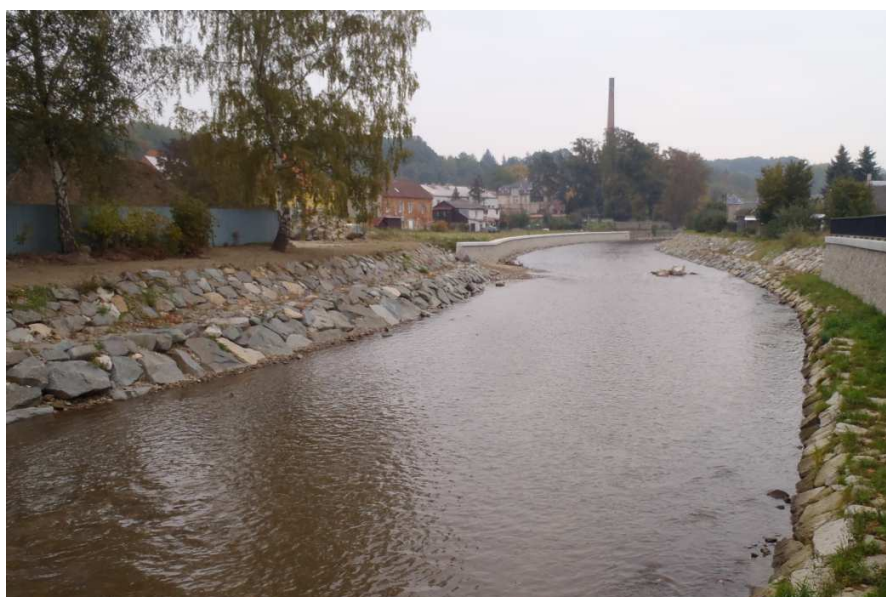
Obr. č. 4: Dokončený úsek obnovy vodního toku Lužická Nisa v Hrádku nad Nisou (10/2013)
