Povodí Labe, státní podnik

VD Mšeno, oprava koruny hráze bez přemostění přelivu

Realizace stavby: červenec 2019 – listopad 2020

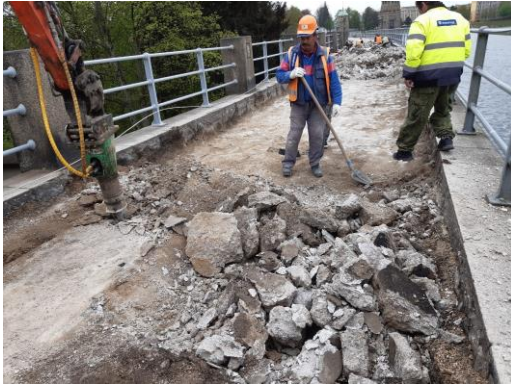
Bourání původního betonového podkladu

Postupně byly všechny části koruny hráze rozebrány a bylo nutné odstranit velmi kvalitní podkladní beton, který na této více než 110 let staré stavbě vlastně nahrazoval hydroizolaci. Jeho kvalita obsluhu výkonných hydraulických kladiv překvapila. Tento původní beton nahradila železobetonová deska a izolační vrstva. O technologickém postupu provedení hydroizolační vrstvy byly vedeny mezi zhotovitelem, objednatelem a autorským dozorem rozsáhlé konzultace během kontrolních dnů. Výsledné řešení je kombinací „těžkého asfaltového pásu“ a tekuté izolace „Baker“. Pro bezchybné ukončení izolační vrstvy na římsových kvádrech musela být do těchto kvádrů vyfrézována podélná drážka. Ta byla v první fázi frézována poddodavatelsky speciální „pilou“, ve druhé fázi se osvědčilo vyříznutí této drážky „ručně“ do volných ještě neusazených kvádrů.

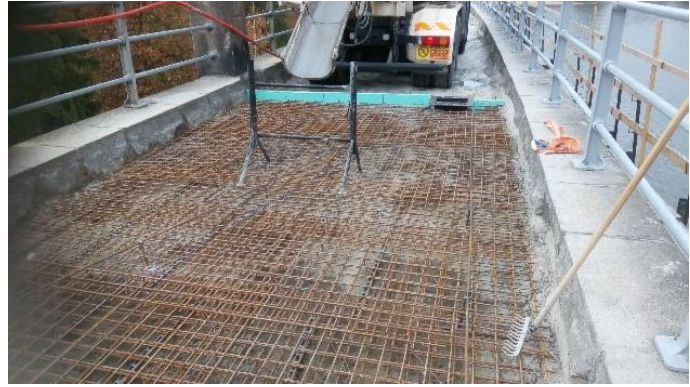
Ocelová výztuž desky

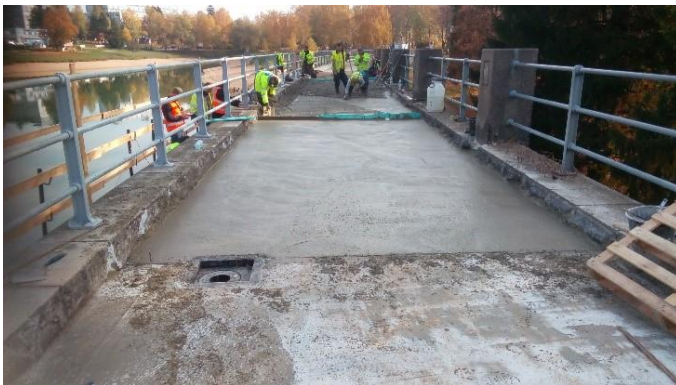
Vyrovňovací beton

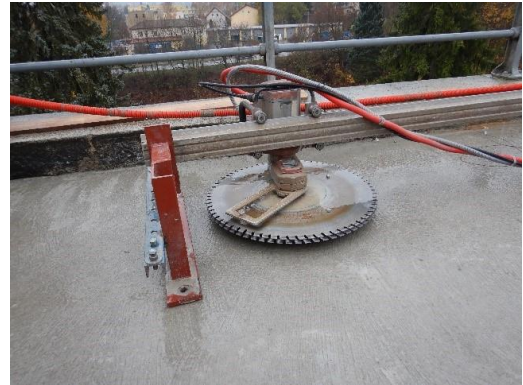
Strojní řezání drážky v římsách

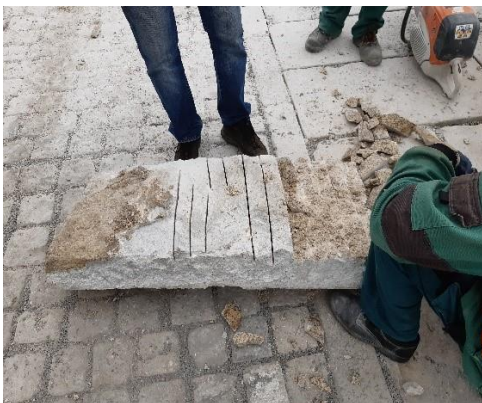
Zmenšení výšky chodníkového kamene

Jako další problém se ukázala větší výška nášlapových chodníkových kvádrů, která musela být pro zachování konečné výšky pracně kamenickým způsobem zmenšena

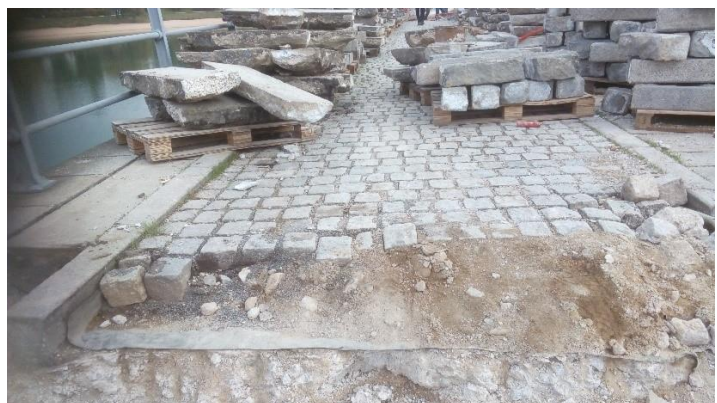
Demontované obrubníky a chodníkové kameny

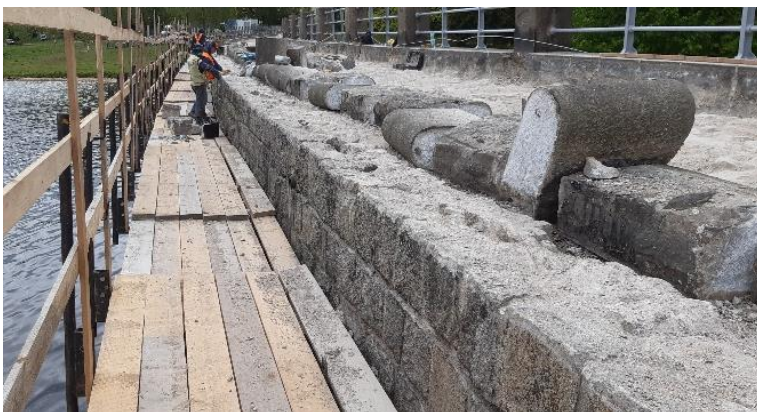
Demontované římsové kvádry

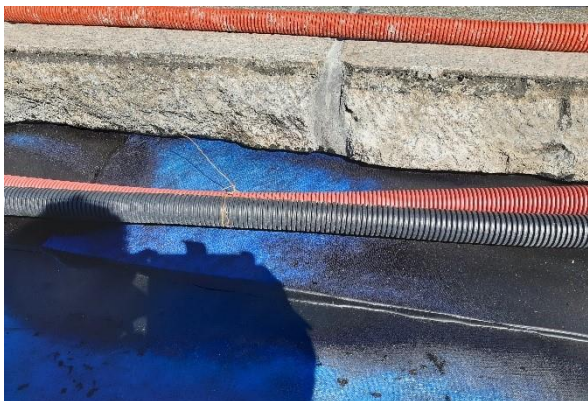
Ukončení izolace v římsových kvádrech

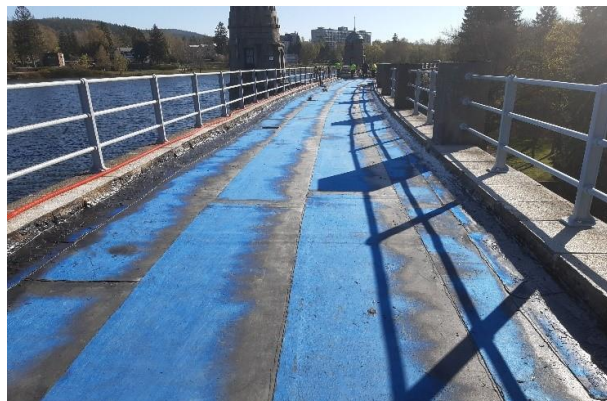
Asfaltové pásy

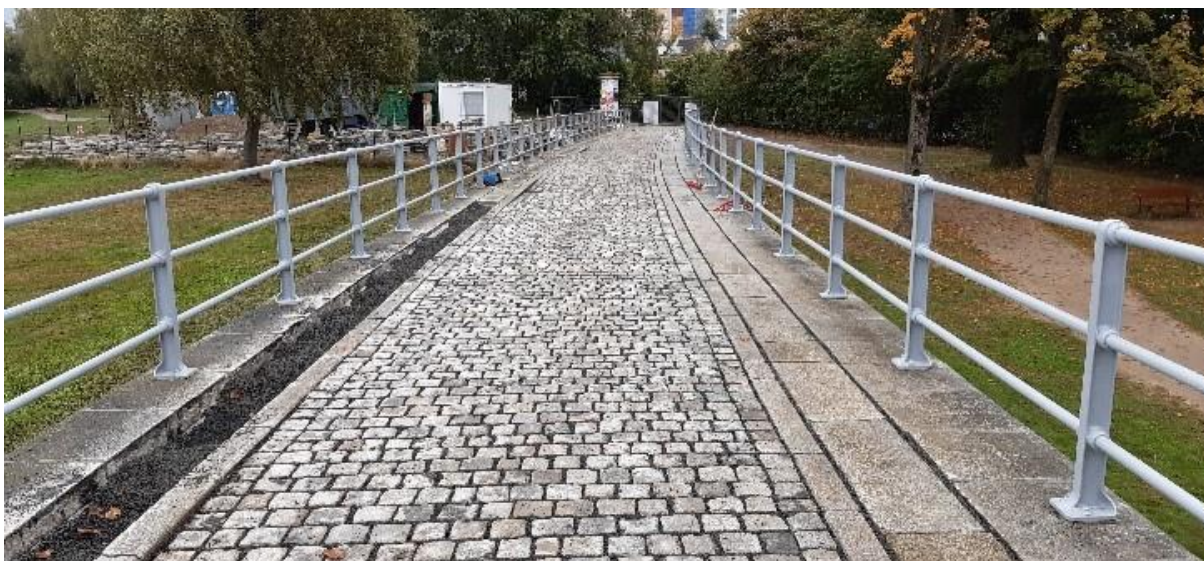
Dlažba před dokončením
