Přehrada Les Království

Výstavba vodního díla na dobových fotografiích
Vydalo Povodí Labe, státní podnik, k 100. výročí dokončení vodního díla

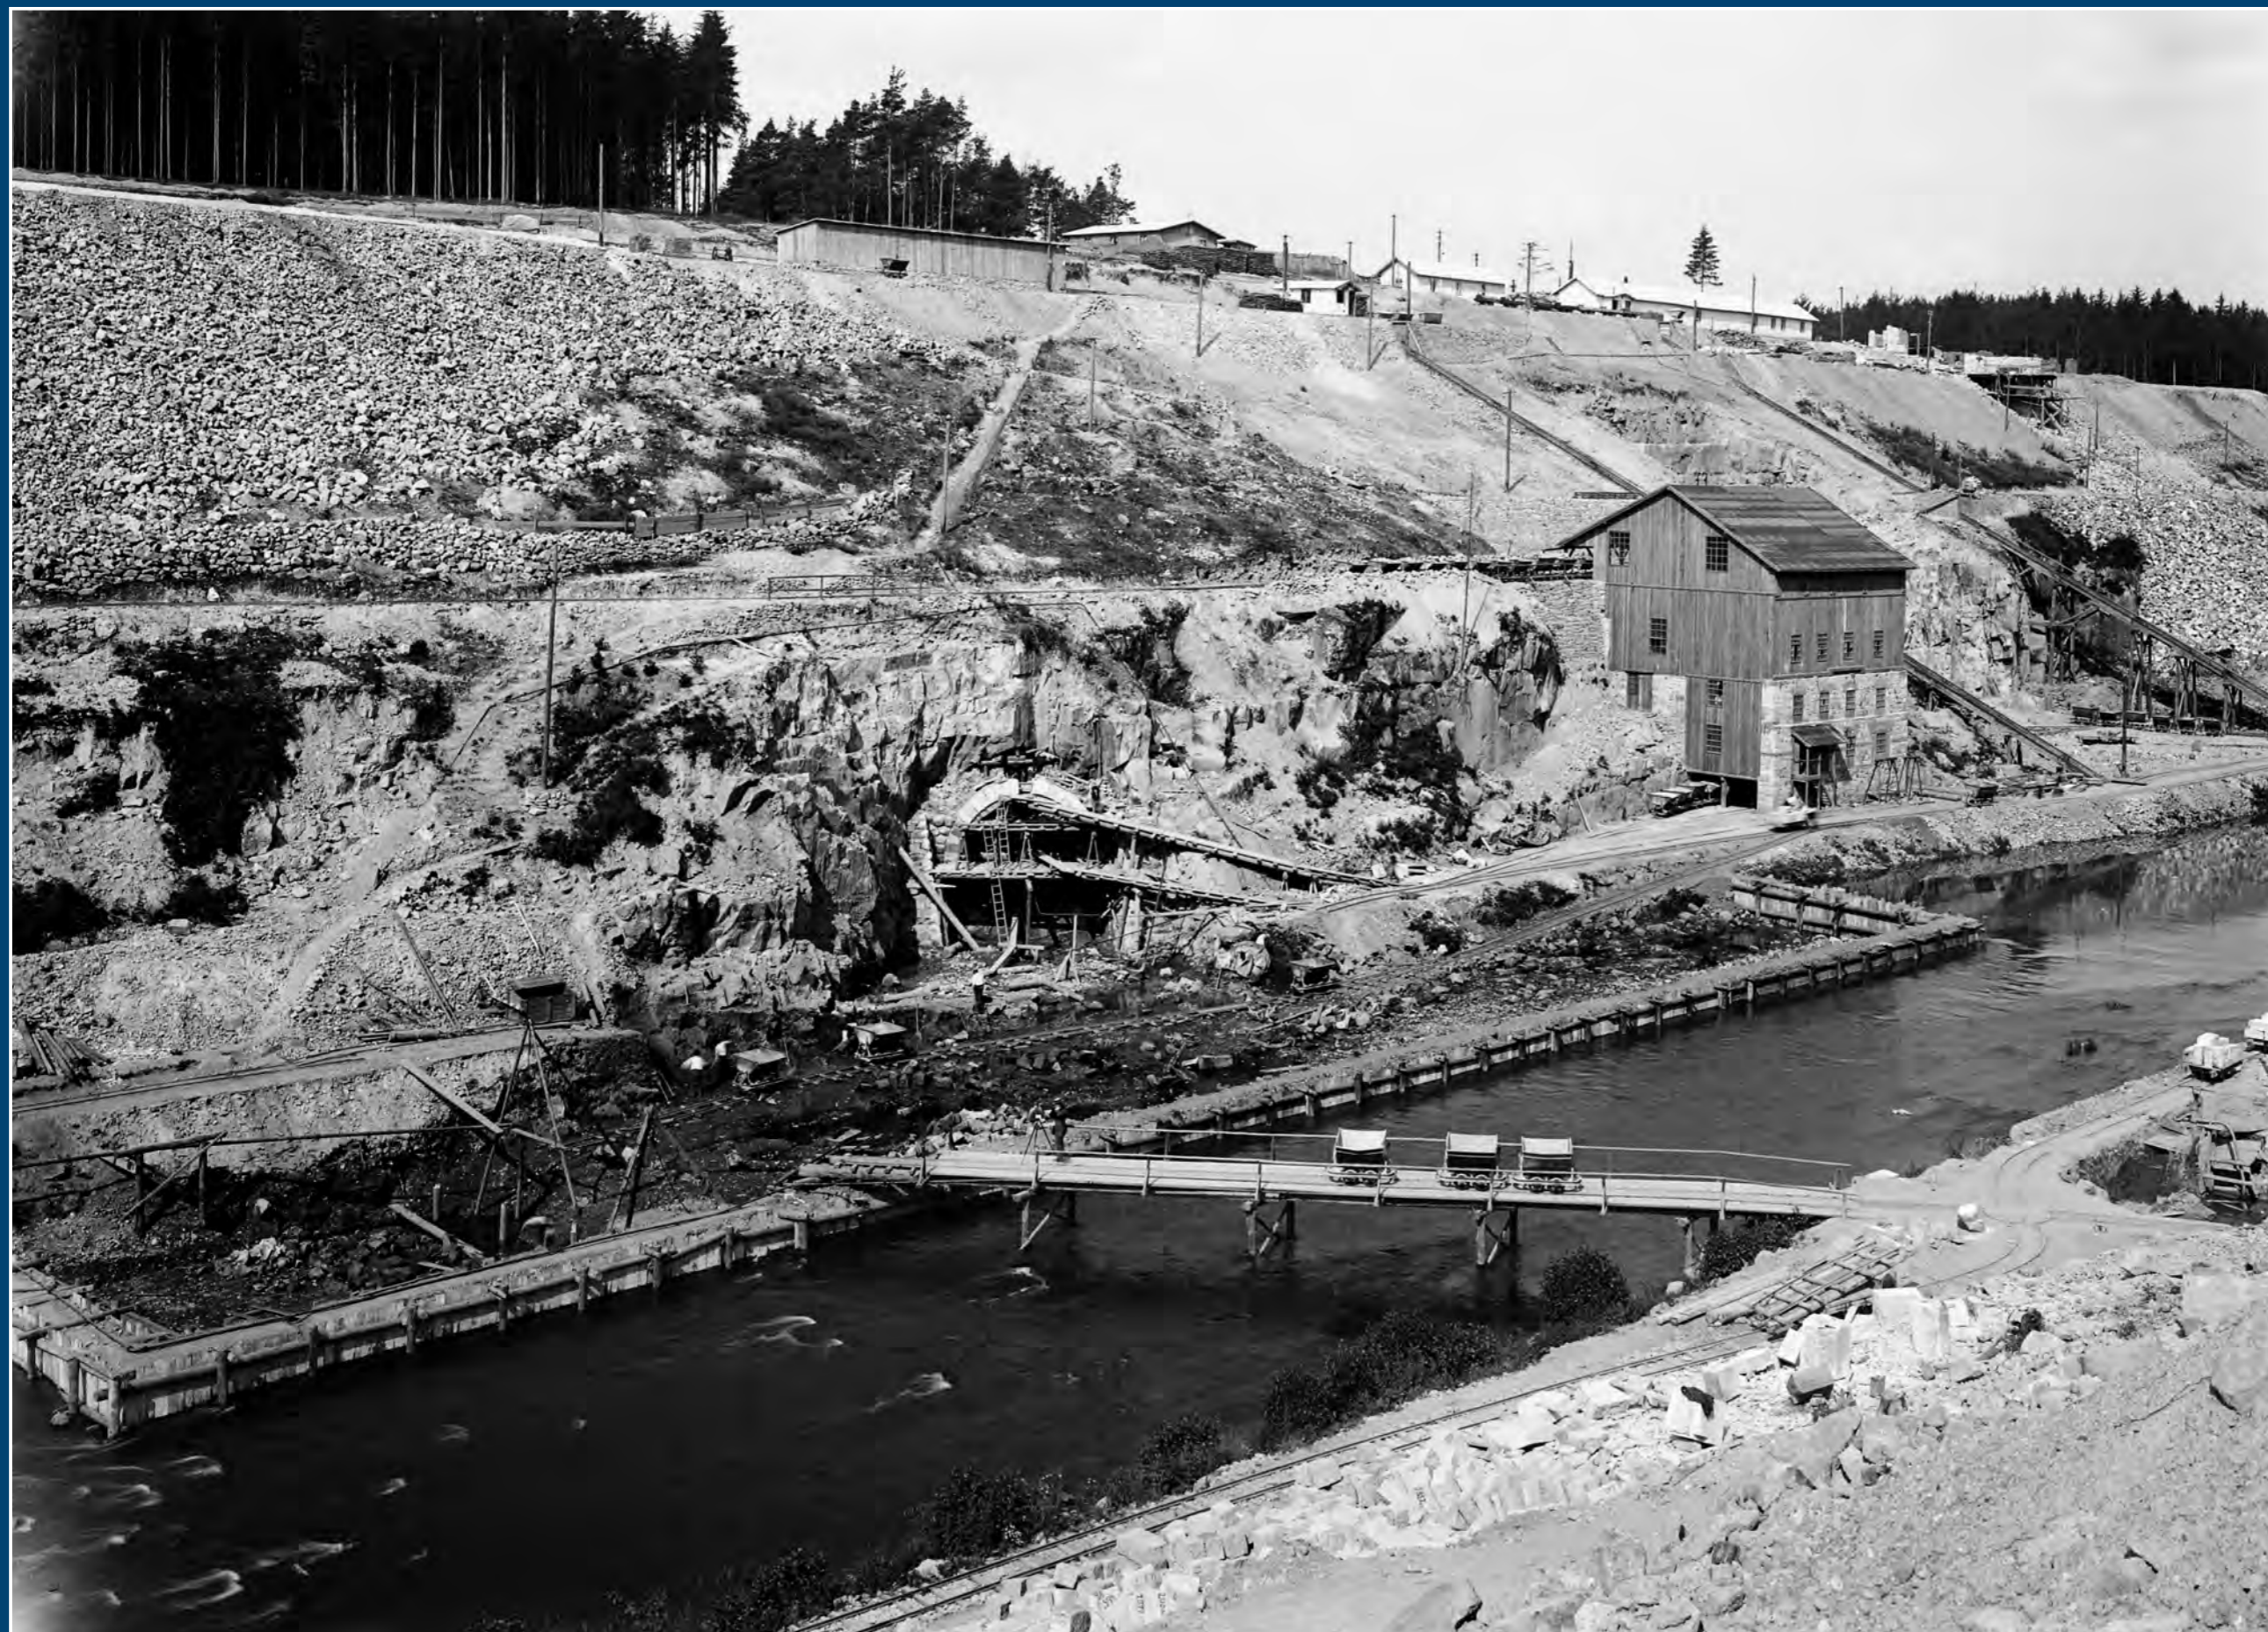
Stavba přehrady v úzkém údolí Labe nad Dvorem Králové nad Labem začala v roce 1910. Prvními vybudovanými objekty budoucího díla byly obtokové tunely, do kterých byla při stavbě hráze převedena voda z řeky Labe. Na fotografii z 30. 6. 1911 vidíme dolní ústí pravého obtokového tunelu, zatím s lešením. Na horizontu vpravo pak lešení v místě pravé šoupátkové šachty, která bude součástí domu hrázného.

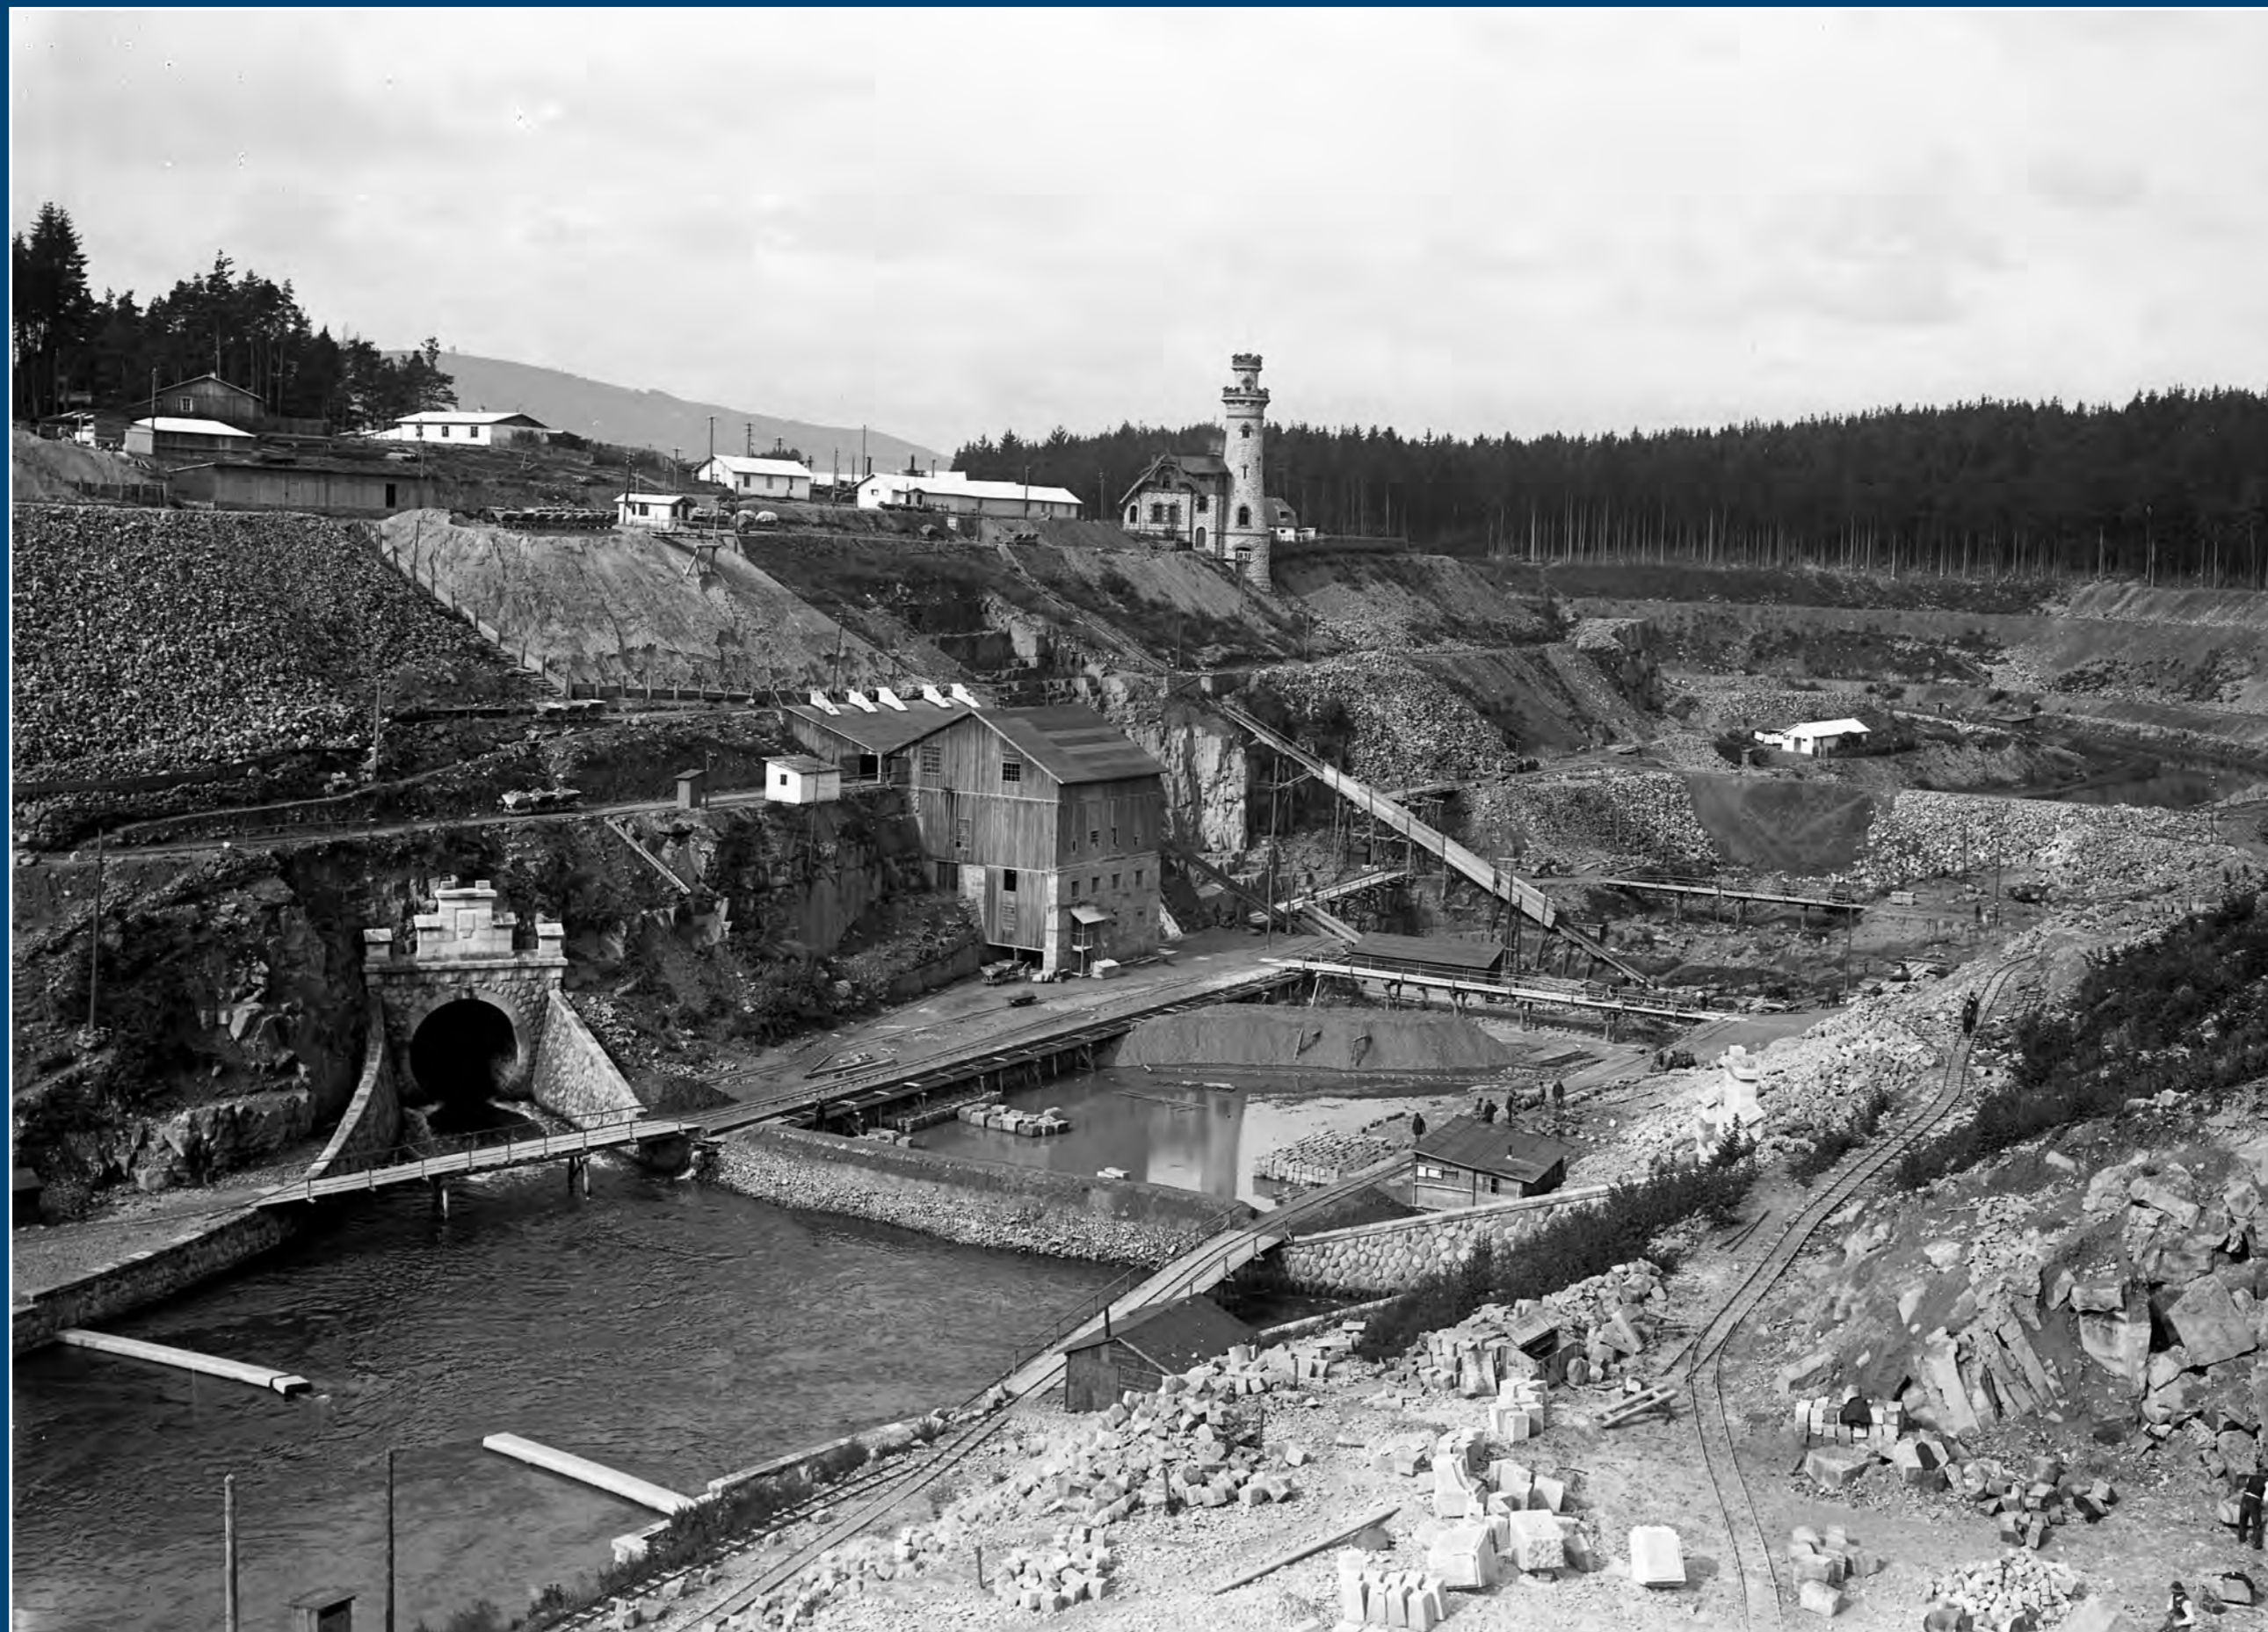
V roce 1912 byl již dům hrázného včetně věže dokončen a voda byla převedena do obtokových tunelů. V místě budoucí hráze probíhala betonáž dna výkopu v hloubce 7-9 metrů pode dnem řečiště. Na fotografii z 25. 9. 1912 je v pravé spodní části vidět jeden z lomů, ve kterých se připravovaly kamenné bloky pro stavbu hráze.

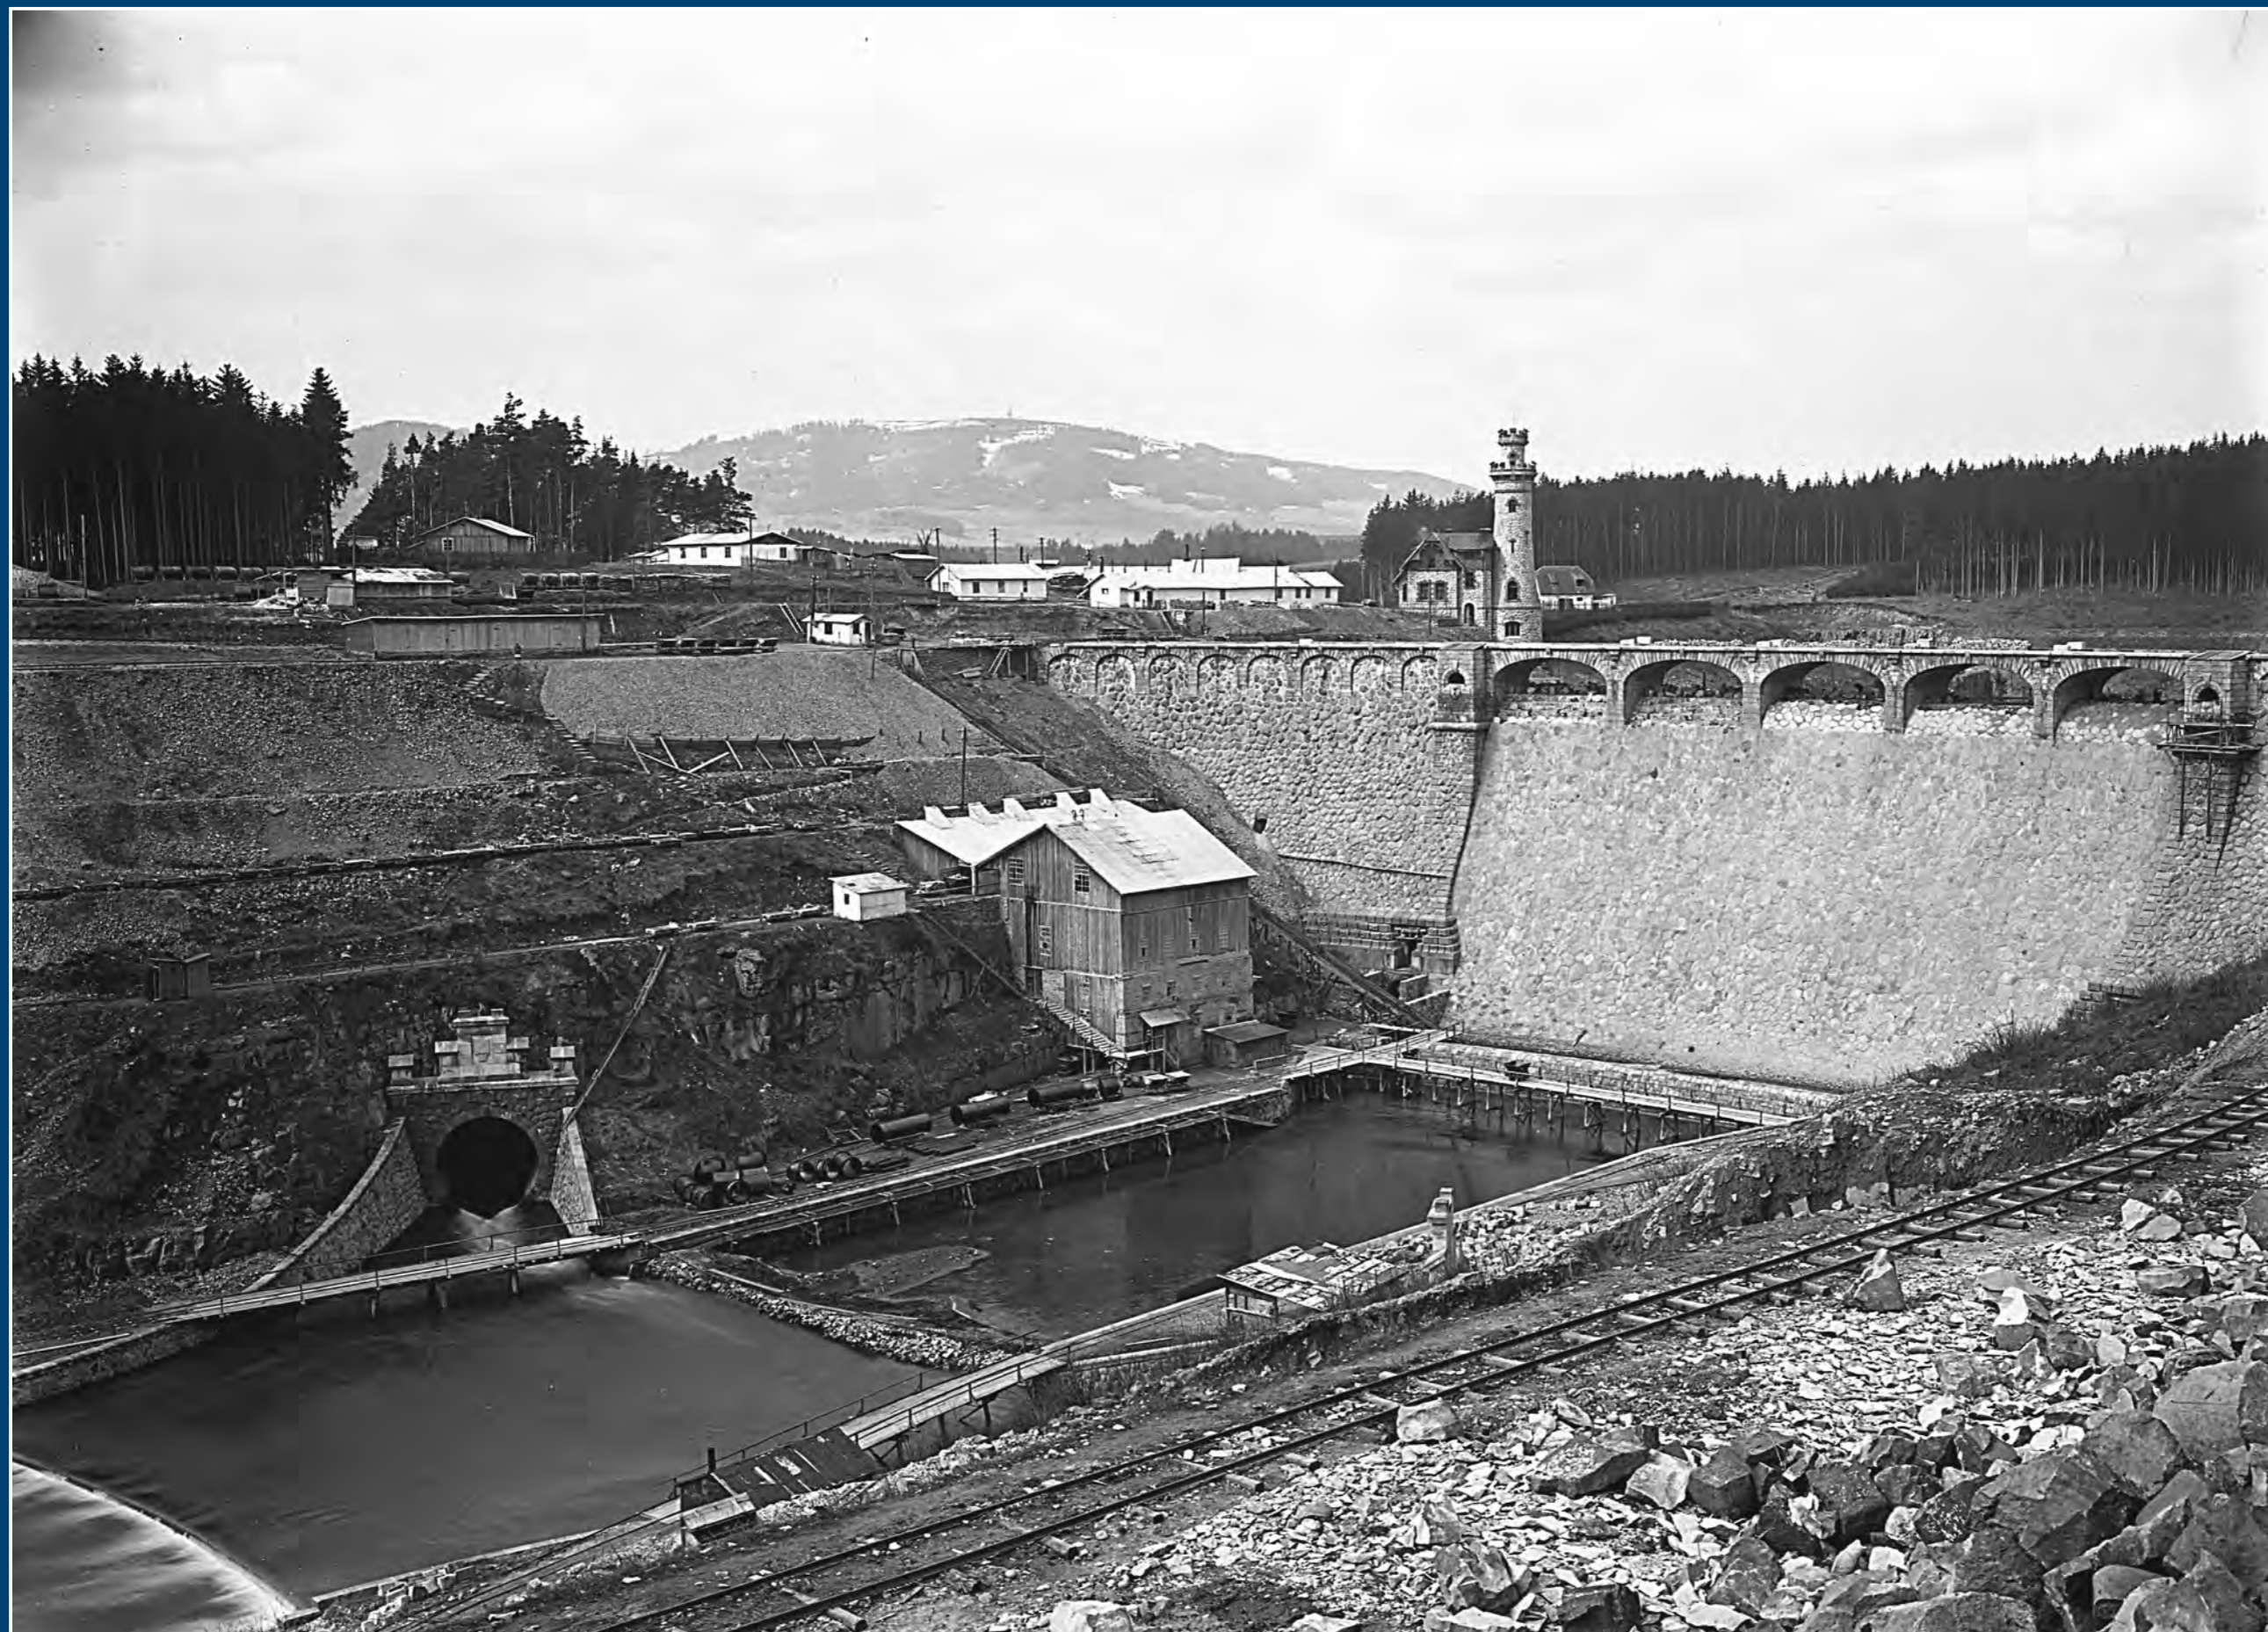
Na fotografii ze dne 1. 4. 1915 je zachycen celkový pohled na nedokončené vodní dílo se zasněženým vrchem Zvičinou v pozadí. V oknech korunových přelivů probíhá obkládání přelivných ploch.

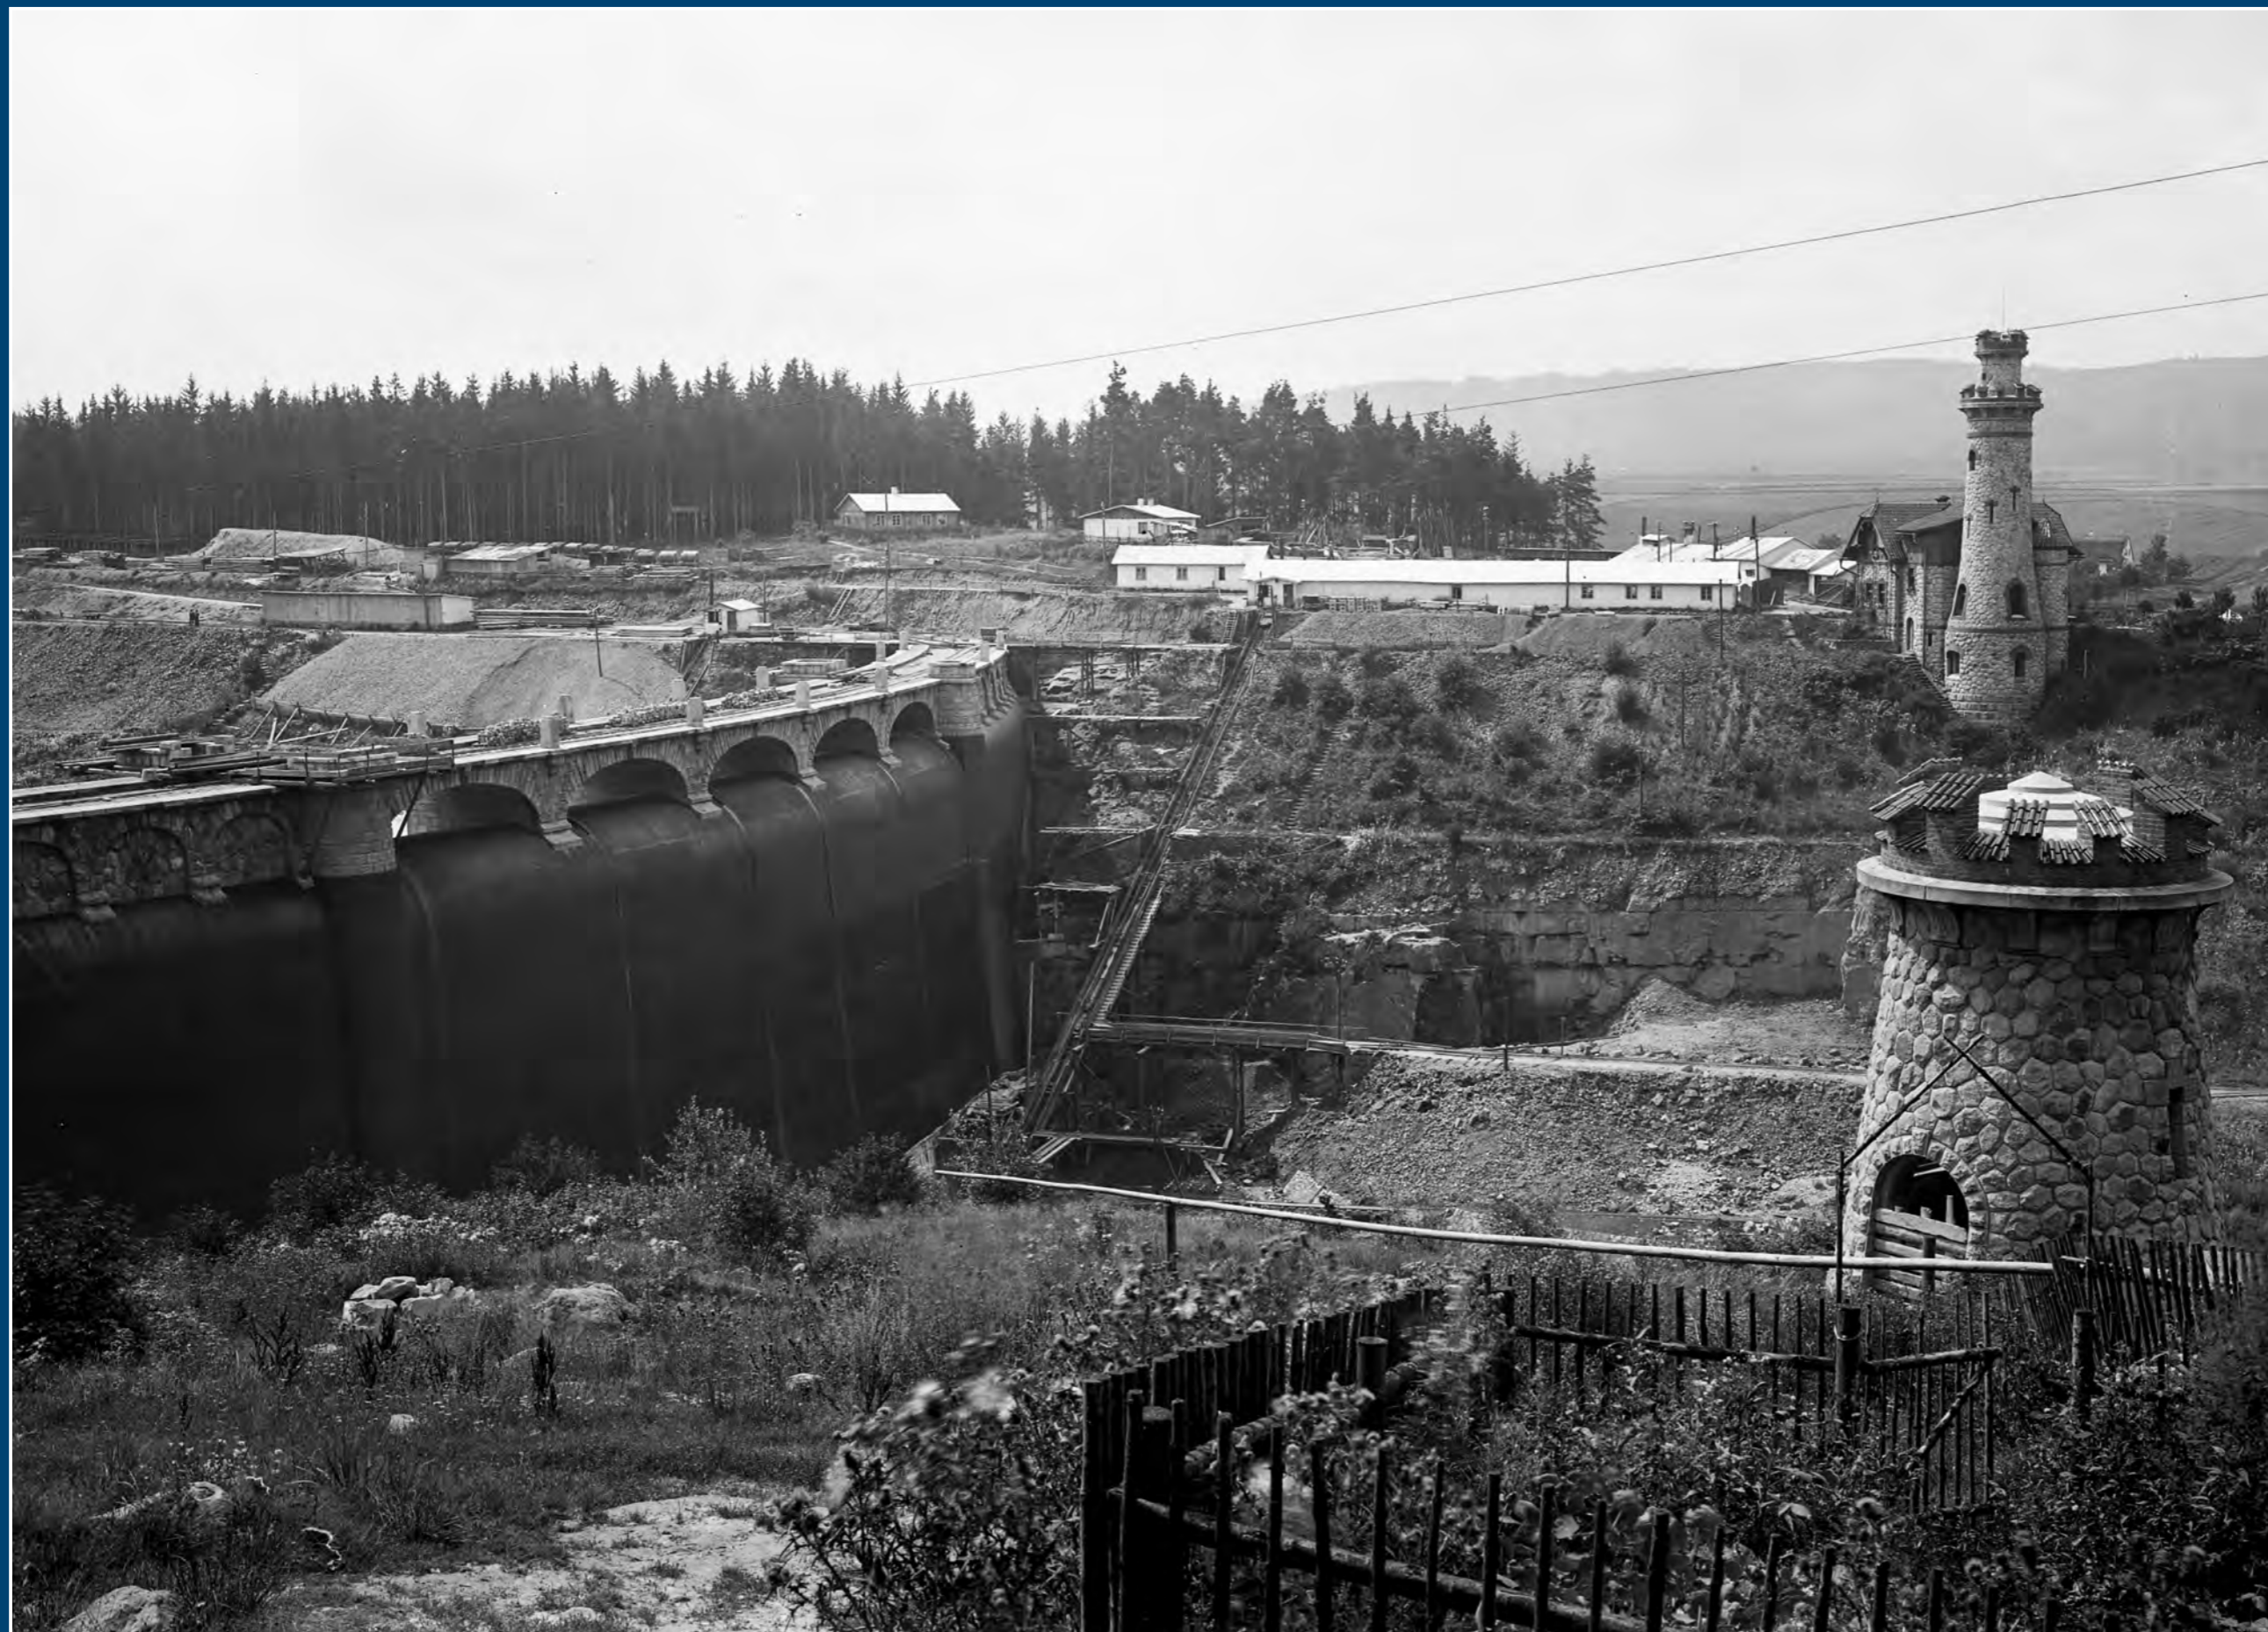
Na fotografii z 11. 8. 1915 je již zcela dokončený návodní líc přehrady . Na koruně hráze začíná stavba průjezdových bran. Na svahu vedle hráze je svážnice s lanovým pohonem.

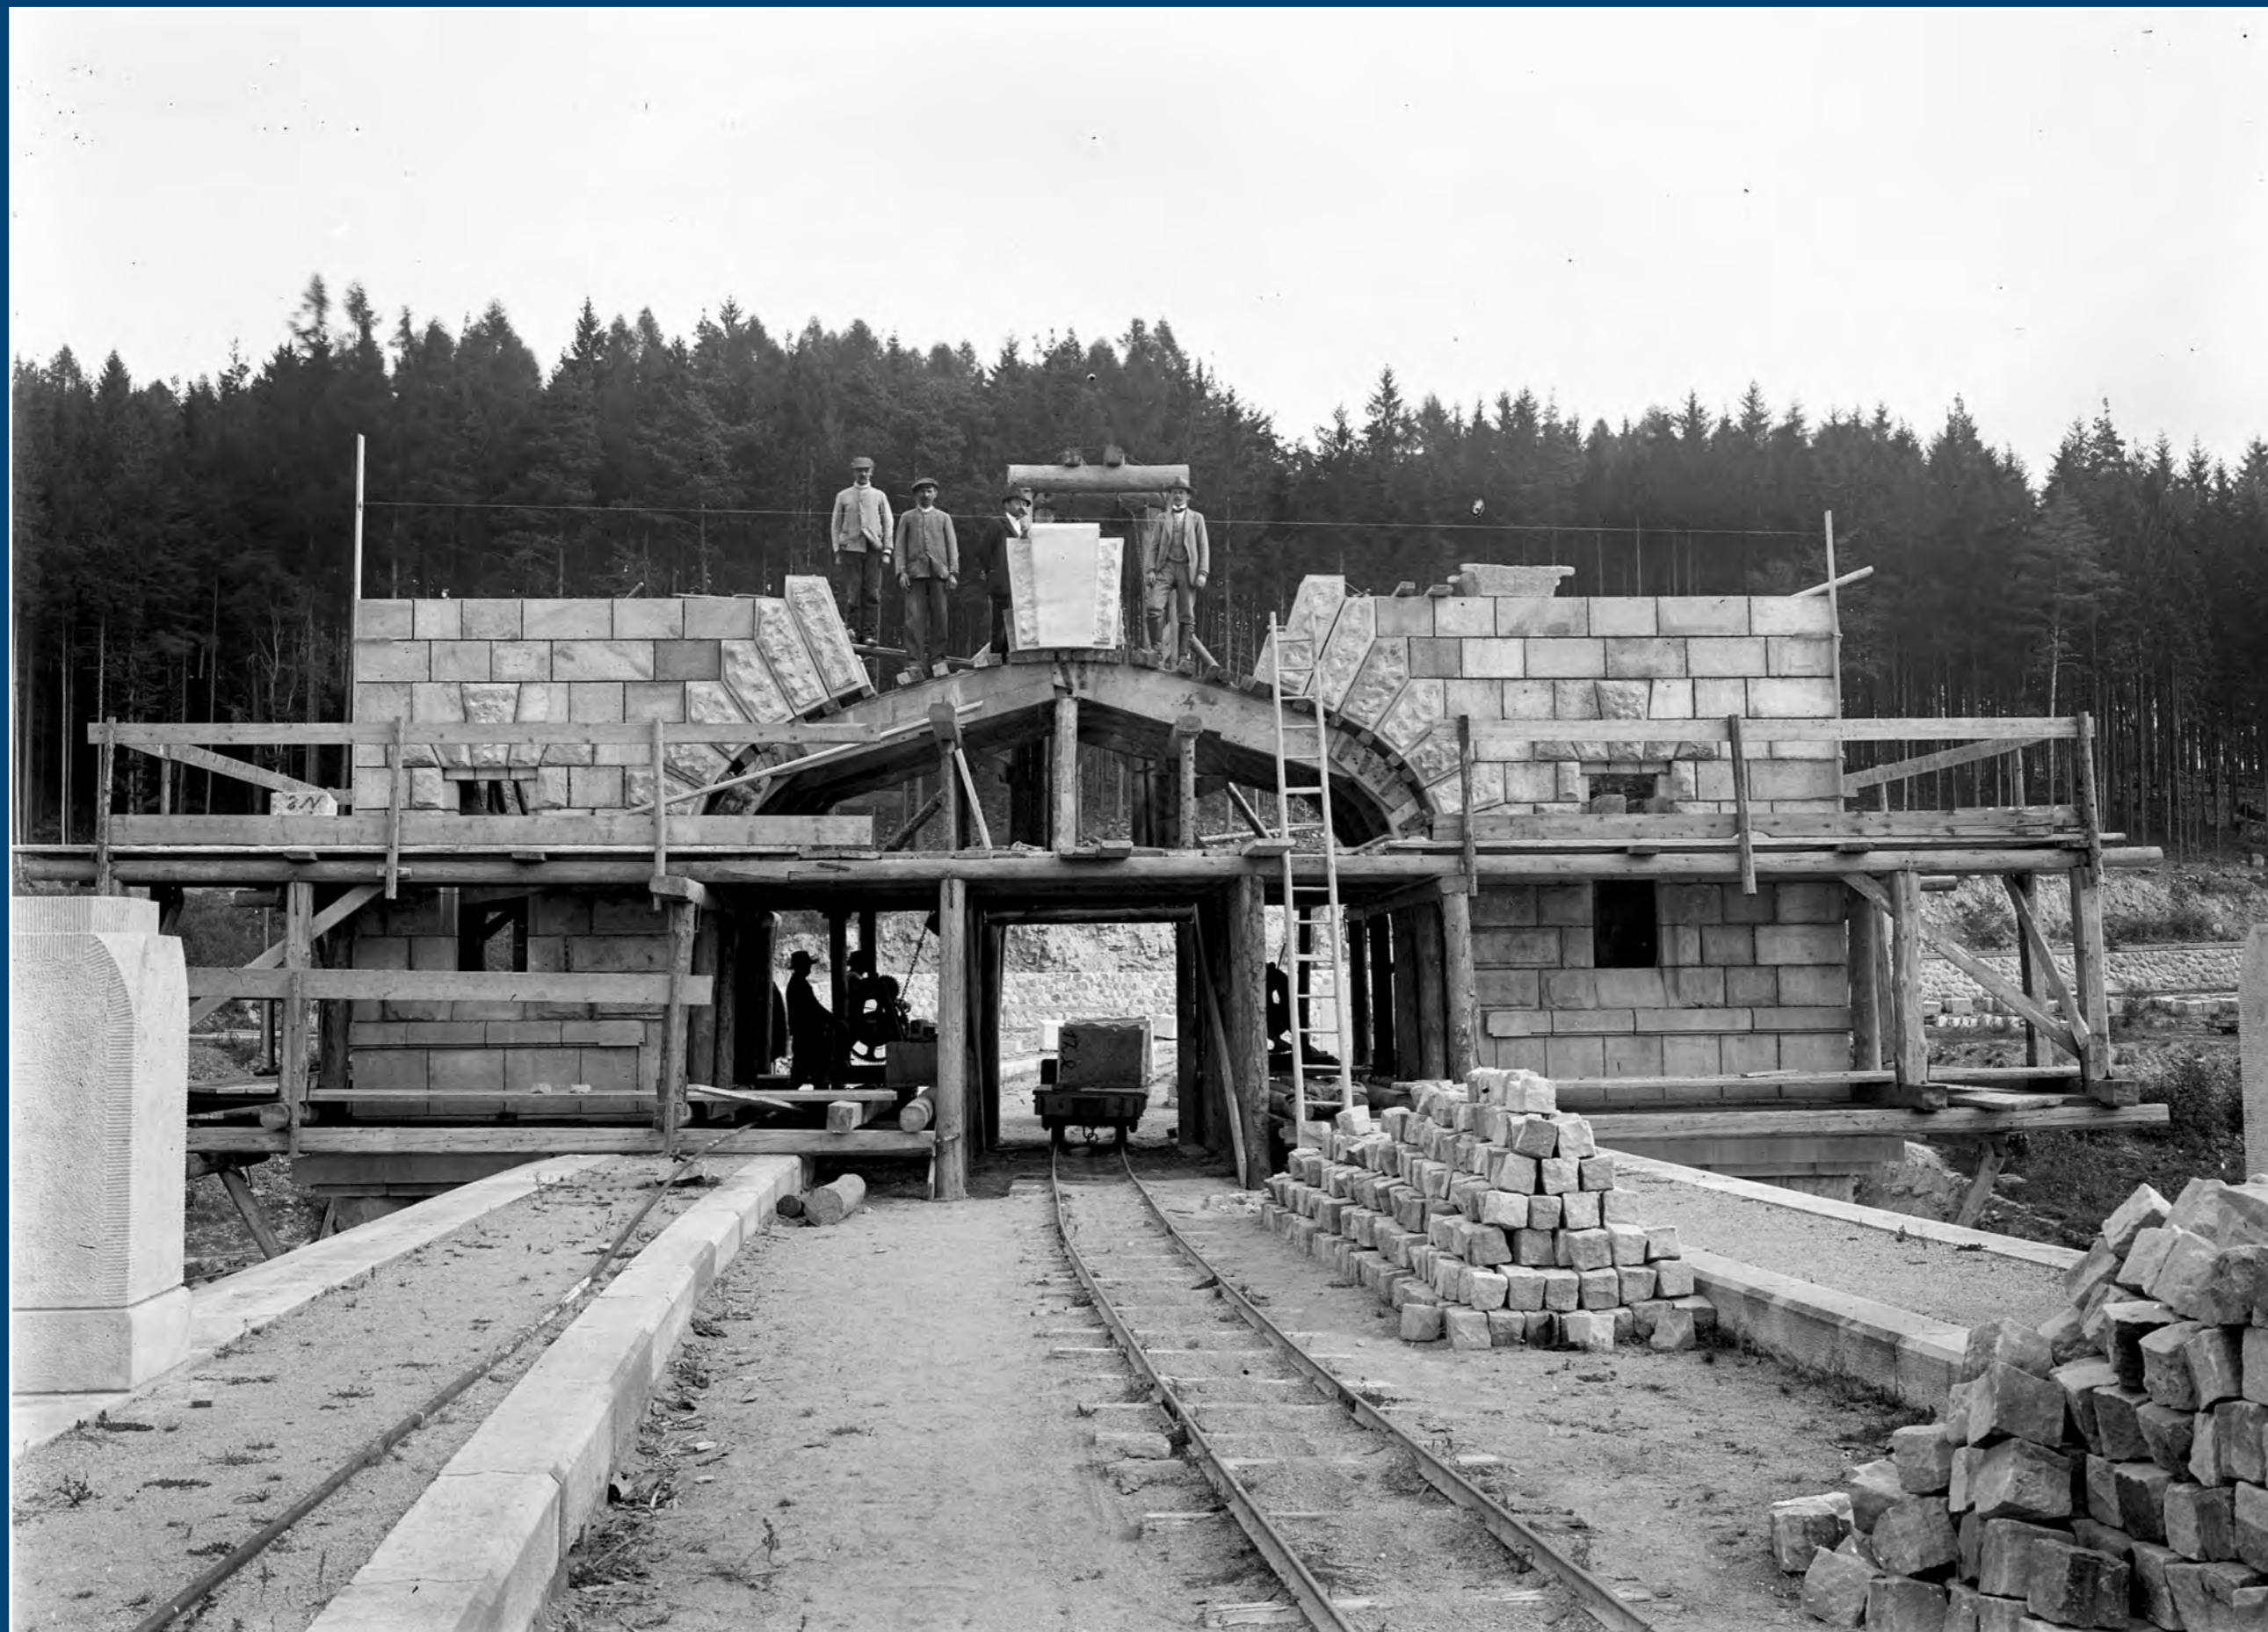
Stavba průjezdových bran začala na levé straně hráze. Dělníci zdíli oblouky podle dřevěných konstrukcí, které jim umožňovaly dodržet přesný tvar klenby. Fotografie byla pořízena 17. 9. 1915.

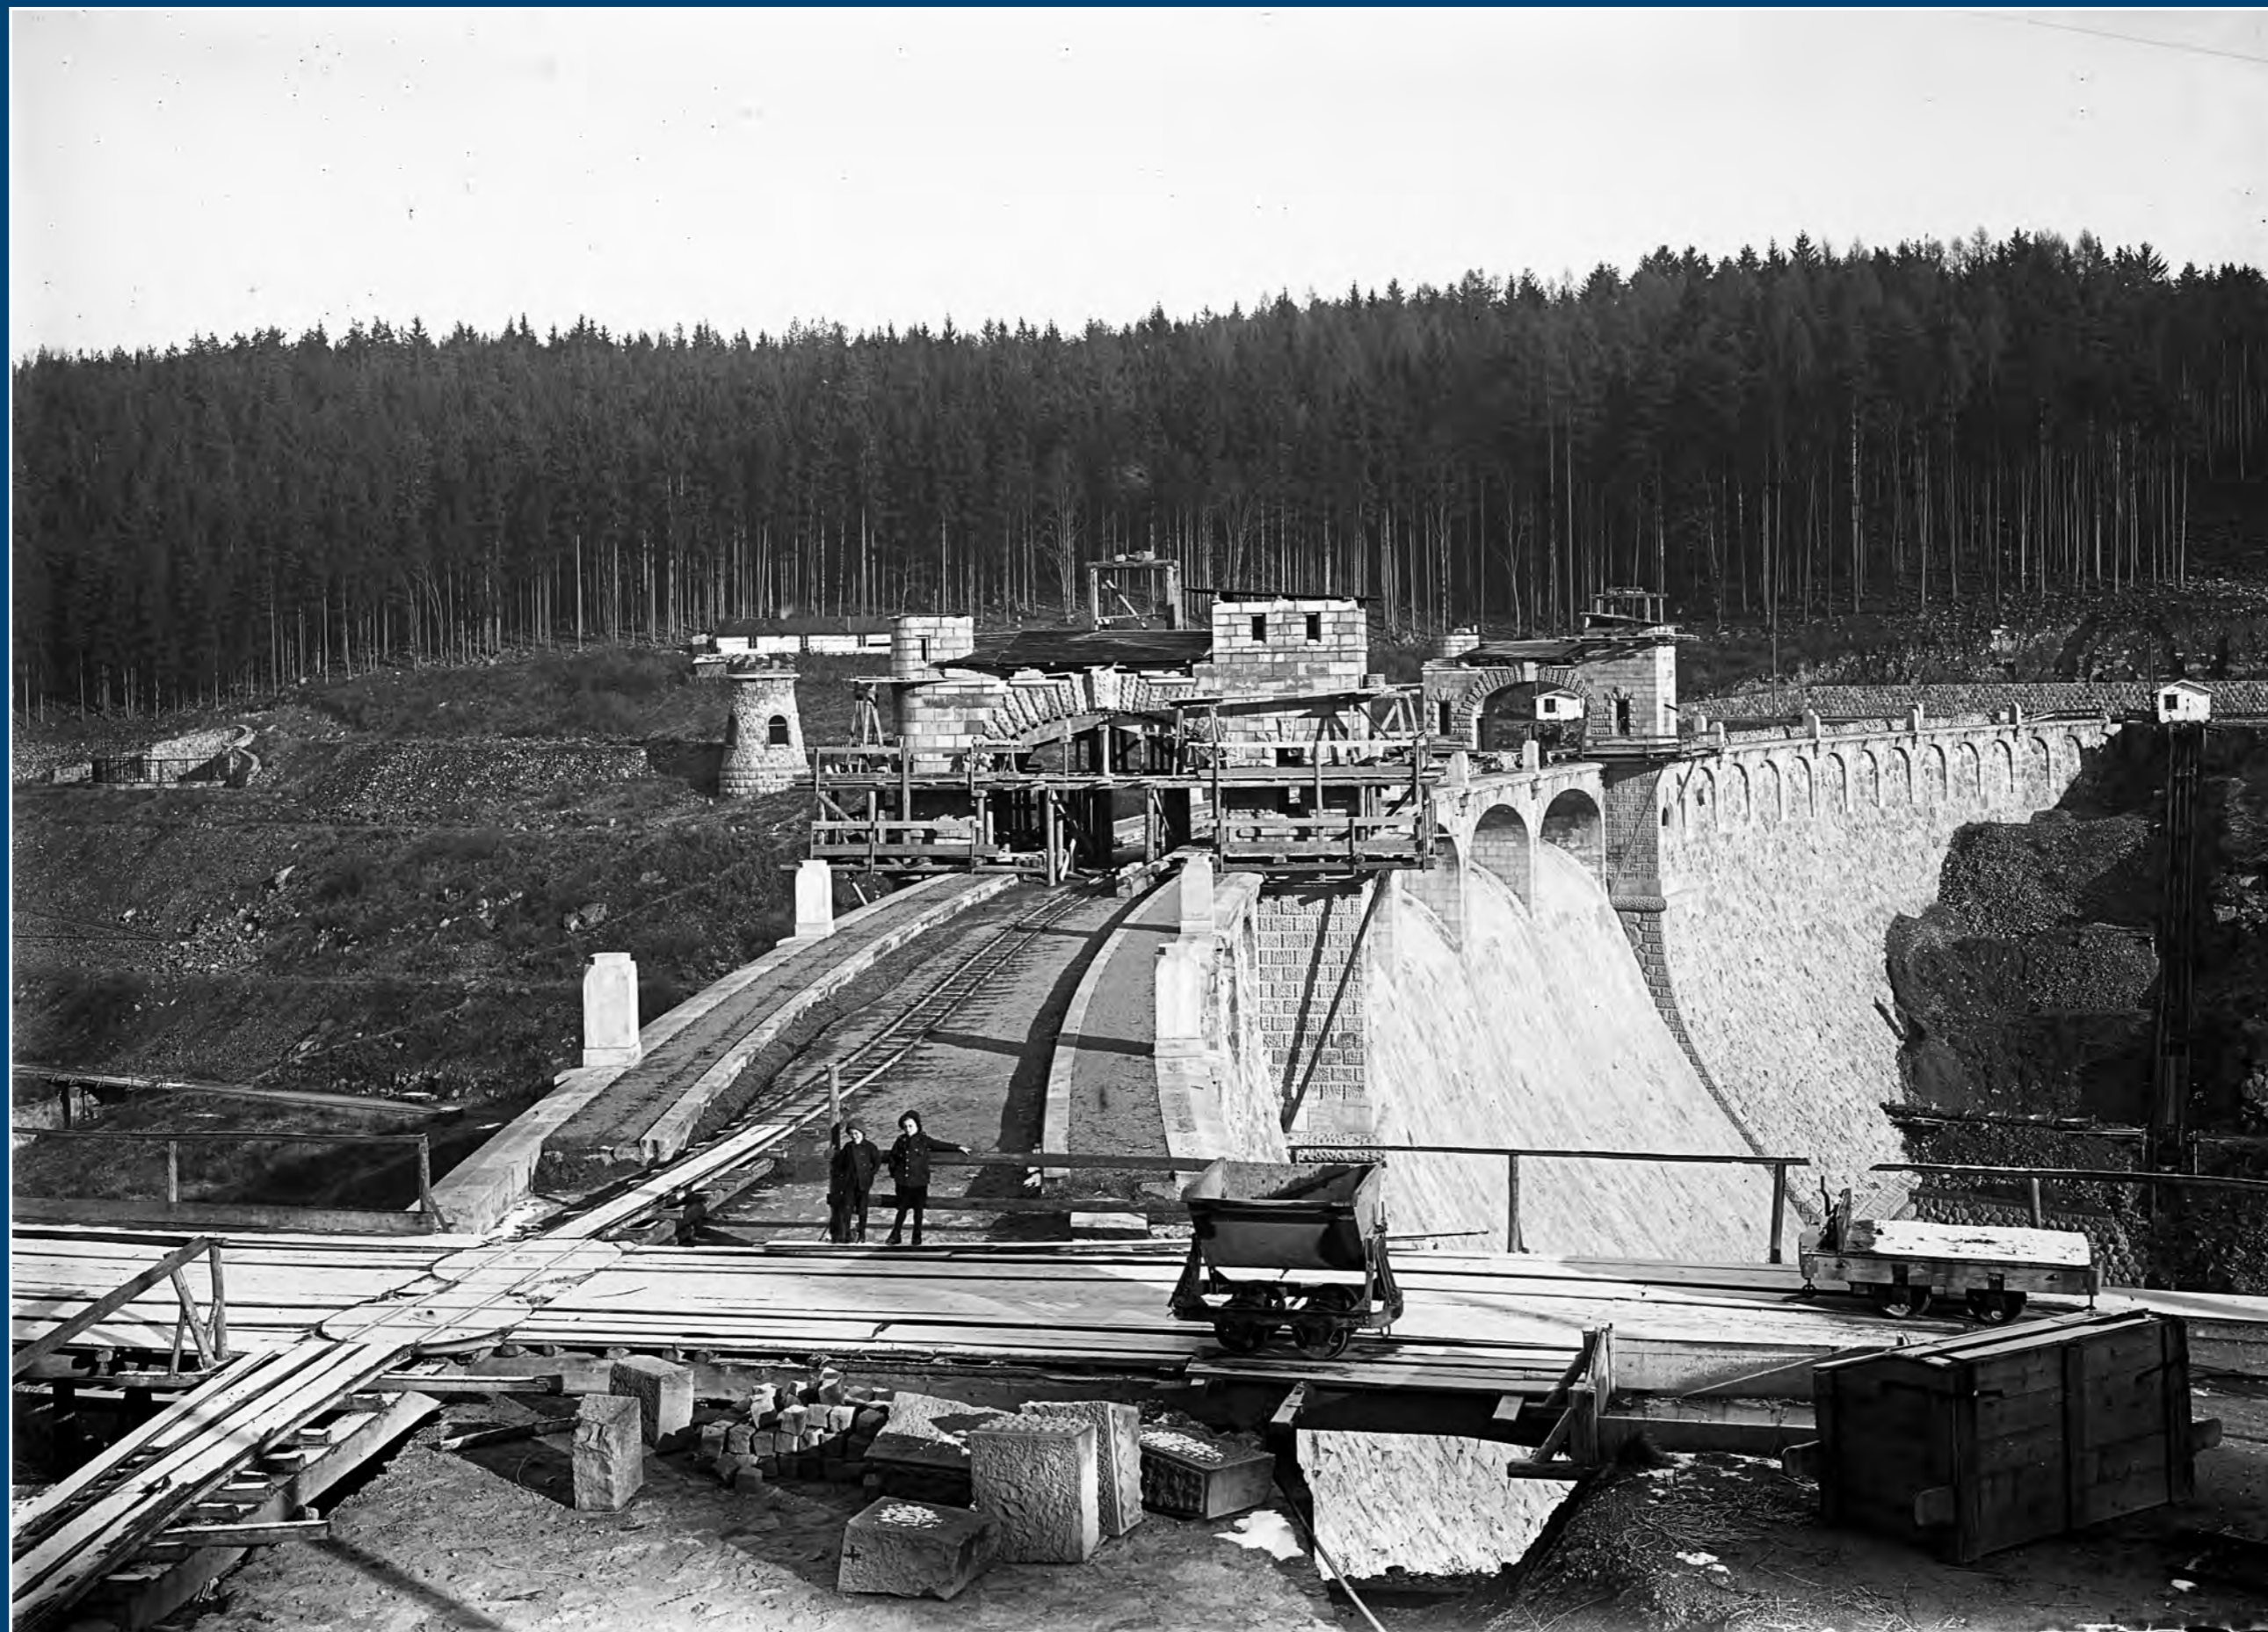
Stavba obou průjezdových bran na hrázi na fotografii z 22. 11. 1915. V popředí můžeme vidět úzkokolejnou dráhu s detailem křížení kolejí se dvěma točnami.
