Přehrada Les Království

Výstavba vodního díla na dobových fotografiích
Vydalo Povodí Labe, státní podnik, k 100. výročí dokončení vodního díla

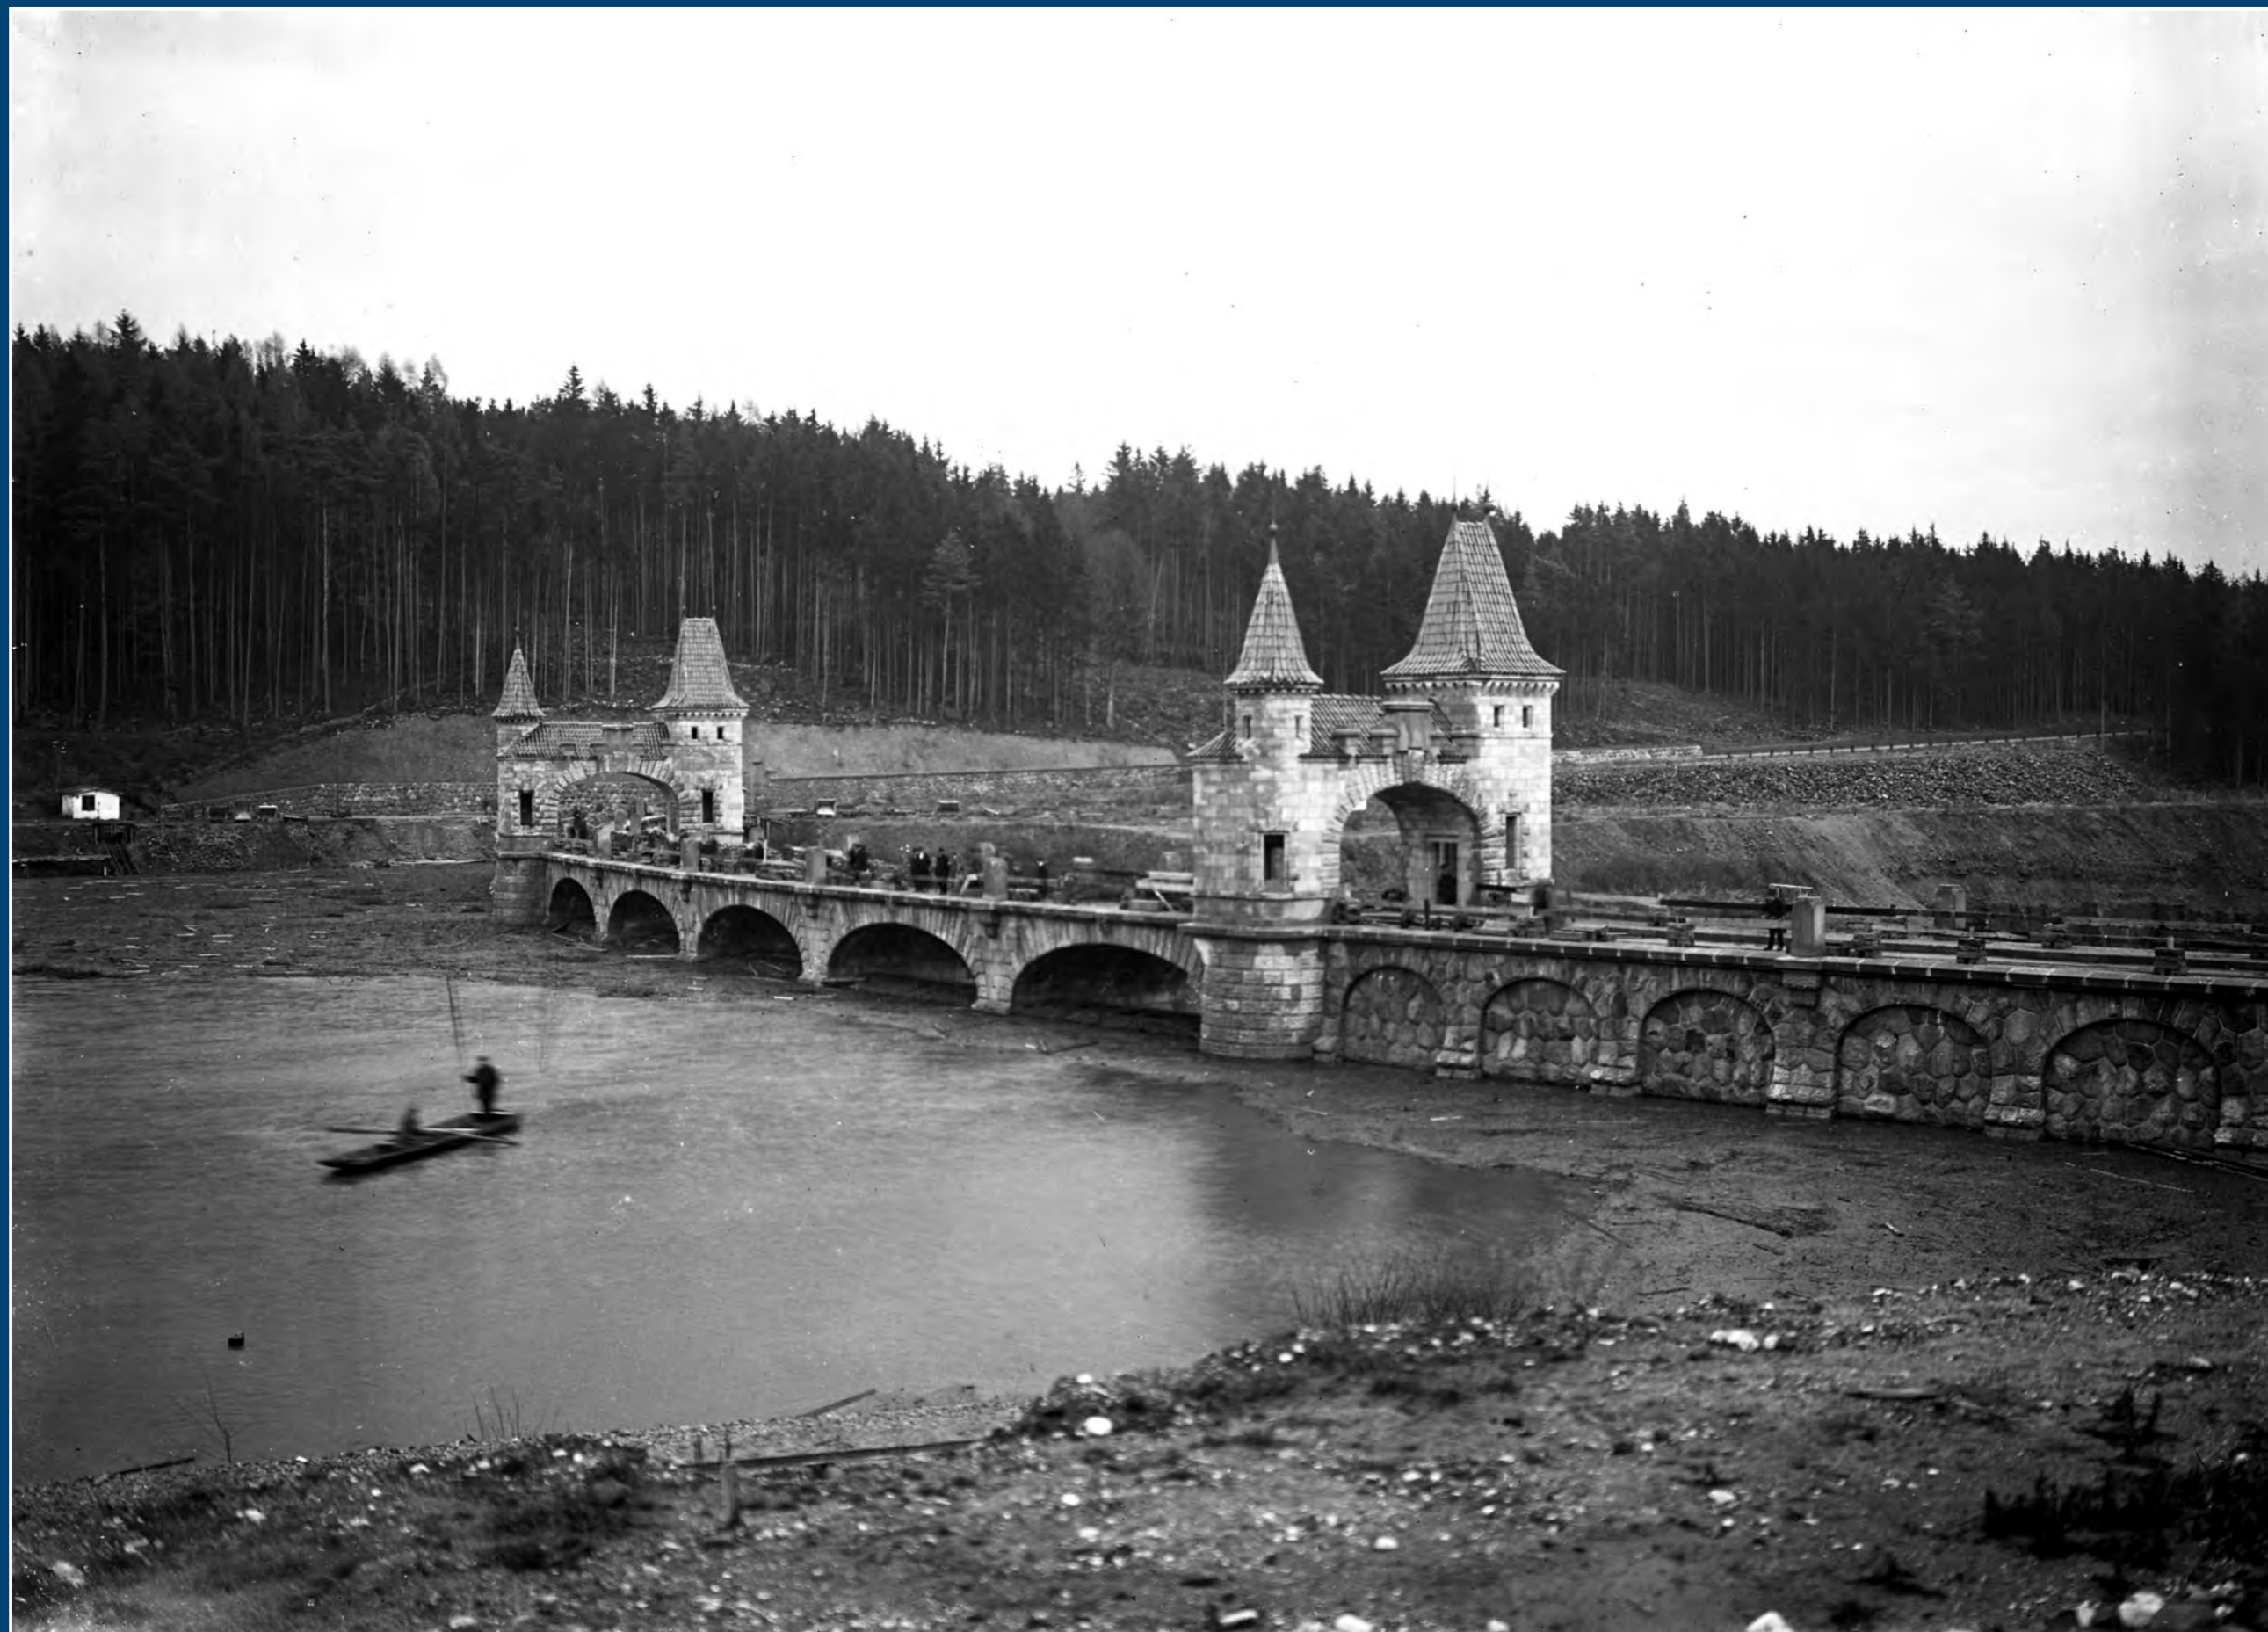
První zatěžkávací zkouška pro přehradu přišla na přelomu let 1916/17. Po náhlé oblevě a silných srážkách na konci prosince 1916 došlo ke zvýšení průtoků v Labi a nádrž se naplnila téměř do úrovně korunových přelivů. Fotografie byla pořízena 4. 1. 1917, hladina kulminovala předchozí nocí. Vzhledem ke krátkému odstupu od katastrofy na Bílé Desné v září 1916 vzbudila situace všeobecný neklid a paniku.

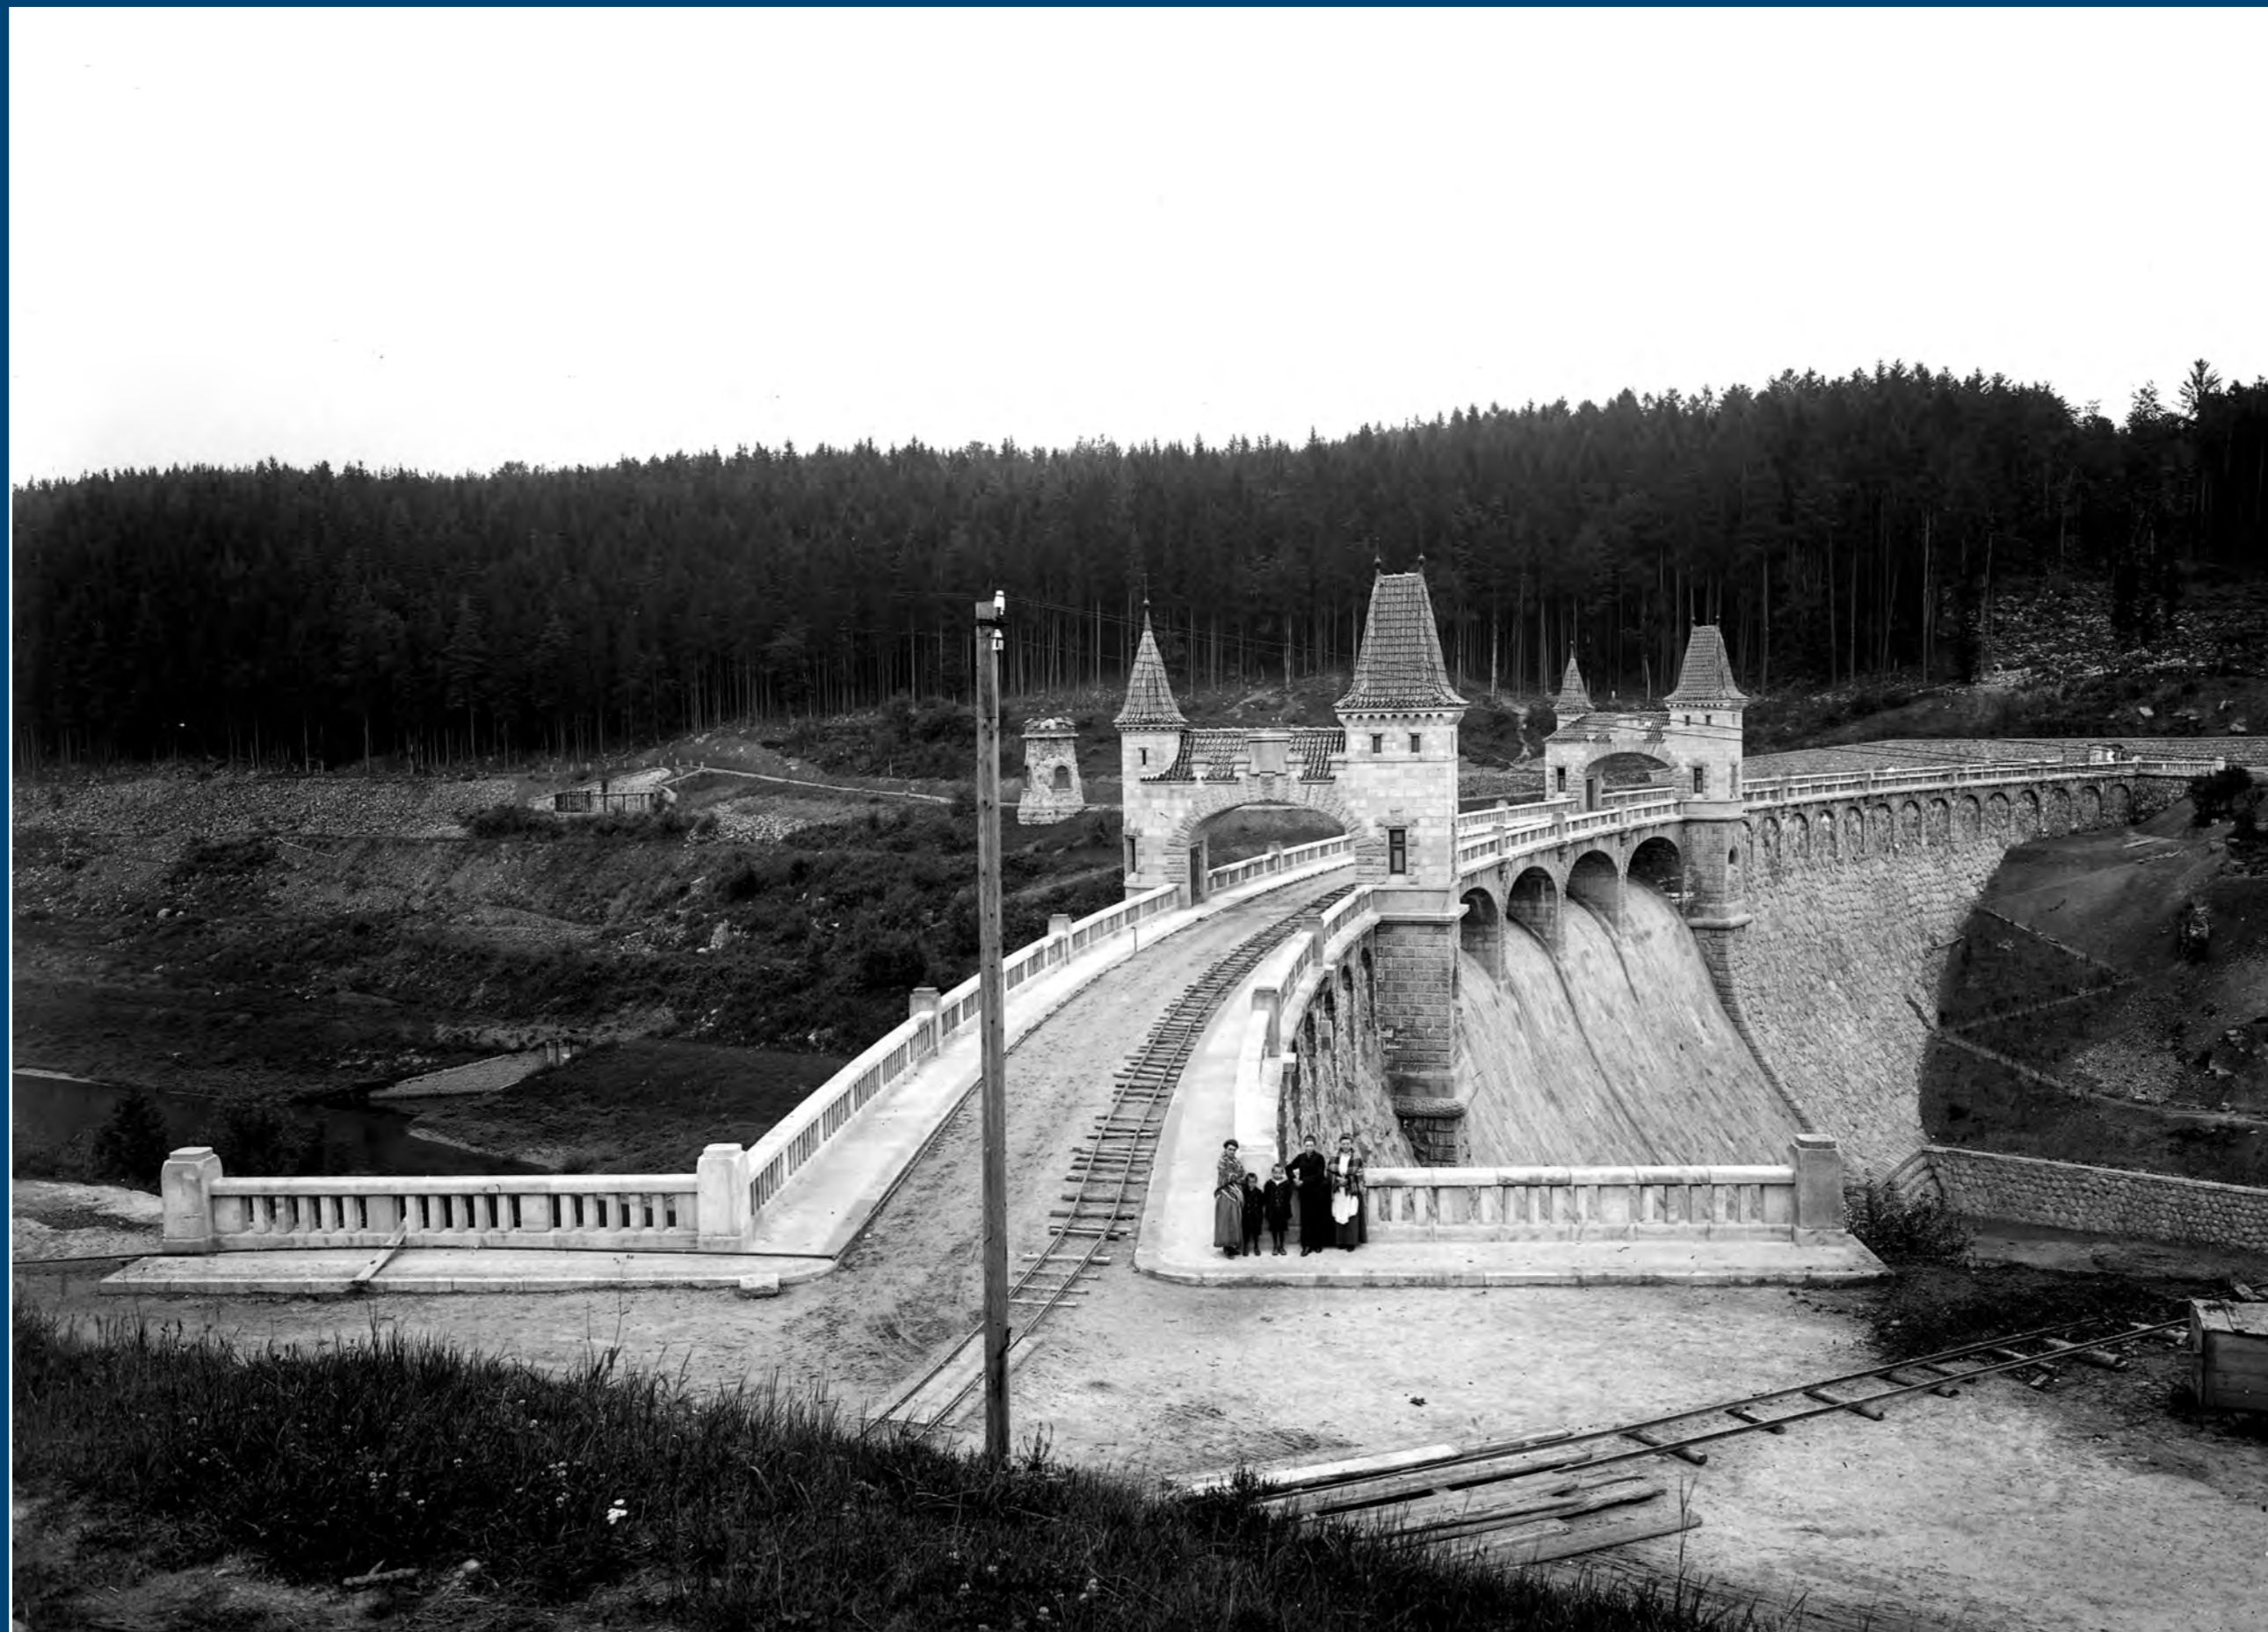
Stavba, která měla být původně hotova již v roce 1915, byla dokončena v roce 1919. Důvodem pro prodloužení doby výstavby byla 1. světová válka, která zapříčinila zejména nedostatek pracovníků. Na fotografii z 5. 8. 1919 je vodní dílo v podobě, jak je známe dnes. Ve své době se jednalo o největší nádrž v Československé republice, pokud se týkalo zadržeho množství vody, a nejdelší přehradu, co do délky zděné hráze.
