**Povodí Labe, státní podnik**  
**Víta Nejedlého 951/8**  
**Slezské Předměstí**  
**500 03 Hradec Králové**

## **Lužická Nisa, Proseč, oprava koryta ř. km 41,400 – 42,260 a 40,825 – 41,130**

**Realizace stavby:** prosinec 2016 – srpen 2018  
**Projektant stavby:** Valbek spol. s r.o., Ústí nad Labem  
**Zhotovitel stavby:** YSSEN – spol. s r.o., Litvínov  
**Stavební náklady:** 16.900.000,- Kč

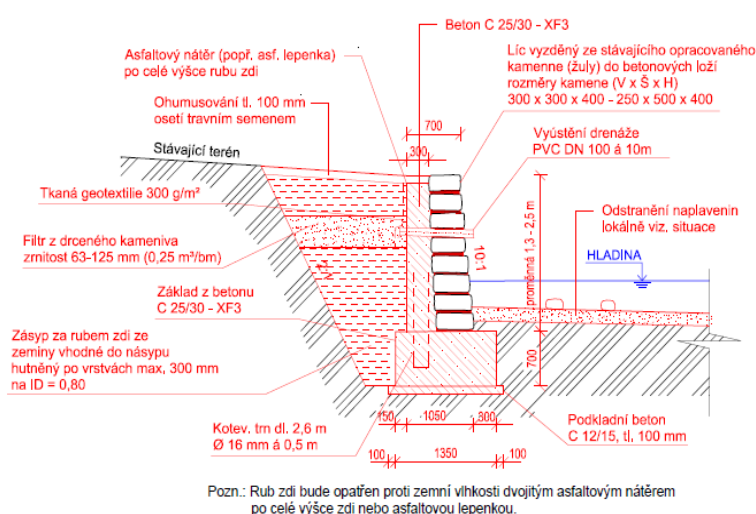
SO 06 - Oprava LB v ř. km 41.000 - 41.130 a PB v ř. km 41.100 - 41.130

V řešené části toku se vyskytovaly závažné poruchy zdiva v téměř celém úseku, některé části zdiva nebo celky zdí byly zhroucené, příp. vykloněné nebo chyběly kamenné kvádry zdiva. Dno koryta bylo zanesené sedimentem a odplavenými částmi břehového opevnění. Nábřežní zdi byly prorostlé náletovou vegetací i vzrostlými stromy.

Nejvíce poškozené opěrné zdi byly opraveny dle následujícího postupu. Rozebrání a očištění žulového obkladu zdí, ubourání nekvalitního betonového dřívku a základu, betonáž základu z betonu C 25/30 o proměnlivé výšce v závislosti na výšce zdi. Základ se zdí byl prokotven ocelovými trny. Lícová plocha zdi byla vyzděna buď z nových, nebo kvalitních očištěných původních žulových kamenů. Zdi byly odvodněny, rub ošetřen hydroizolačními nátěry a za rubem byl proveden i zemní filtr z drčeného kameniva.

U SO 06 byla přeskládána dlažba do betonového lože tl. 0,1 m opřená o nově obnovenou betonovou patku. Na závěr se provedlo v okolí ohumusování a osetí travním semenem a dodatečná náhradní výsadba.
