### **Doplnění žádosti o poskytnutí informací Transparency International - Česká republika, o.p.s.**

**Přílohy: Posudek sond, Agroprojekce Litomyšl, s.r.o., 08/2009**

Vypracoval	Zodpovědný projektant	Odpovědný zástupce	Kontrola		
			k		
Kraj : Pardubický		PÚsRP : Žamberk			
MěÚ : Žamberk					
Investor : Město Žamberk					
Akce: <b>PROTIPOVODŇOVÁ OPATŘENÍ NA TOKU DIVOKÁ ORLICE, ŽAMBERK</b>					
Obsah: <b>Sondy - nábřeží</b>

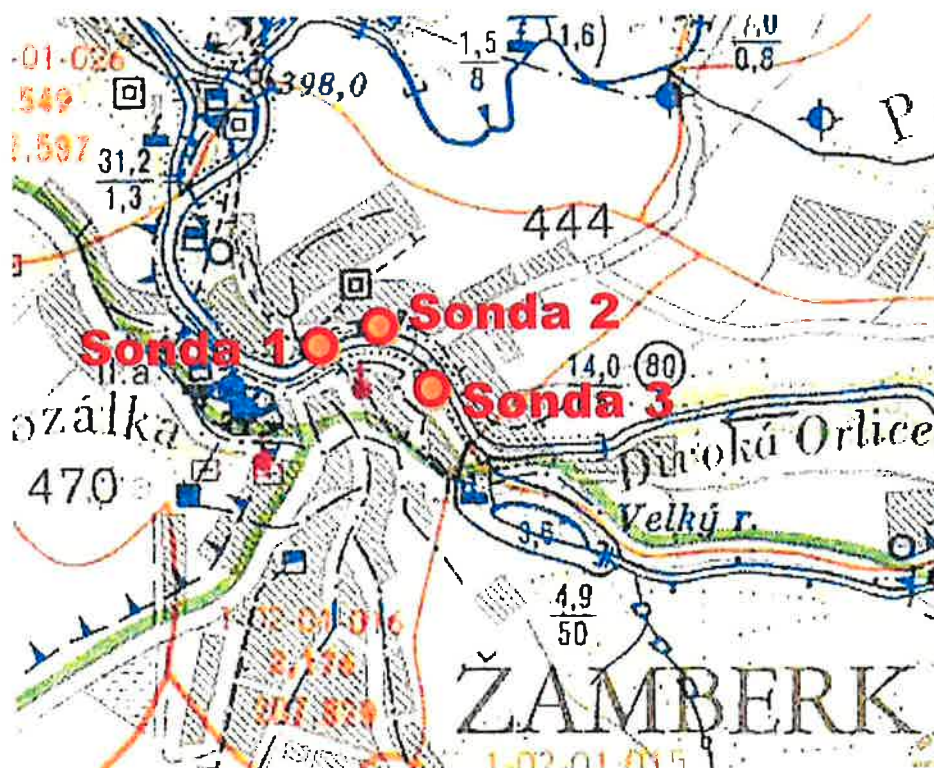
Zjištěný skutečný stav zdi je natolik průkazný, že je bezpředmětné na nich provádět statické výpočty za účelem prokázání jejich stability v současnosti a po případném navýšení. Shledaný vnitřní stav konstrukce je v rámci v současnosti platných požadavků na stabilitu konstrukcí evidentně nevyhovující.

**Pohled do kopané sondy č.1**
