Povodí Labe, státní podnik
Víta Nejedlého 951/8
Slezské Předměstí
500 03 Hradec Králové

VD Fojtka, zřízení nouzového přelivu

Realizace stavby: listopad 2017 – listopad 2018
Projektant stavby: VODNÍ DÍLA – TBD a.s., Praha
Zhotovitel stavby: Metrostav a.s., Praha
Stavební náklady: 10.669.780,- Kč

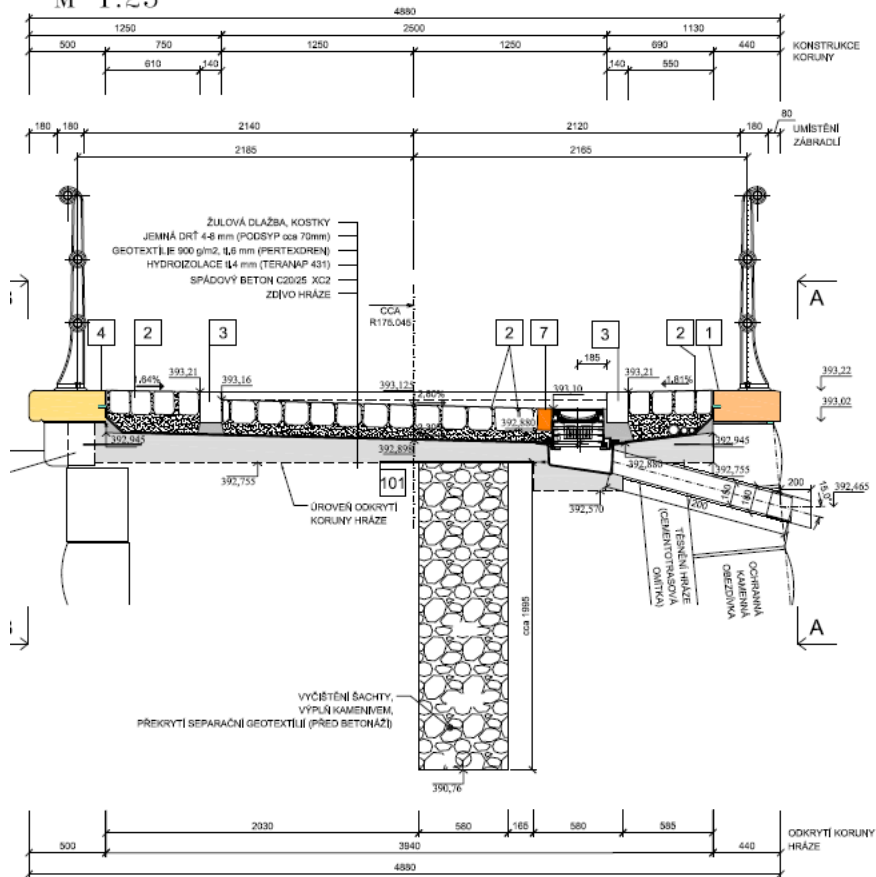
VZOROVÝ PŘÍČNÝ ŘEZ KORUNOU HRÁZE V PRAVÉM ZAVÁZÁNÍ V MÍSTĚ ODVODNĚNÍ M 1:25

V rámci **SO 01** došlo k rozebrání a vybourání části koruny hráze v délce 129 m (kromě v roce 2011 obnoveného úseku mezi manipulačními domky), k výměně poškozených parapetních žulových kvádrů a vynášecích kamenných konzol. Dále proběhla instalace a osazení nových odvodňovacích prvků, hydroizolací, separačních fólií, a to včetně vybetonování nových vyztužených spádových betonů. S opětovným zadlážděním koruny hráze proběhlo i dílčí přespárování vzdušného a návodního líce hráze v rozsahu do 1 m pod korunou hráze a bylo zrekonstruováno z velké části i zábradlí na koruně hráze. V rámci tohoto objektu byla též obnovena i příjezdová komunikace na korunu hráze z kamenných kostek a přestavěno oplocení z důvodu nového podzemního vedení elektrokabelů k přemístěnému rozvaděči.

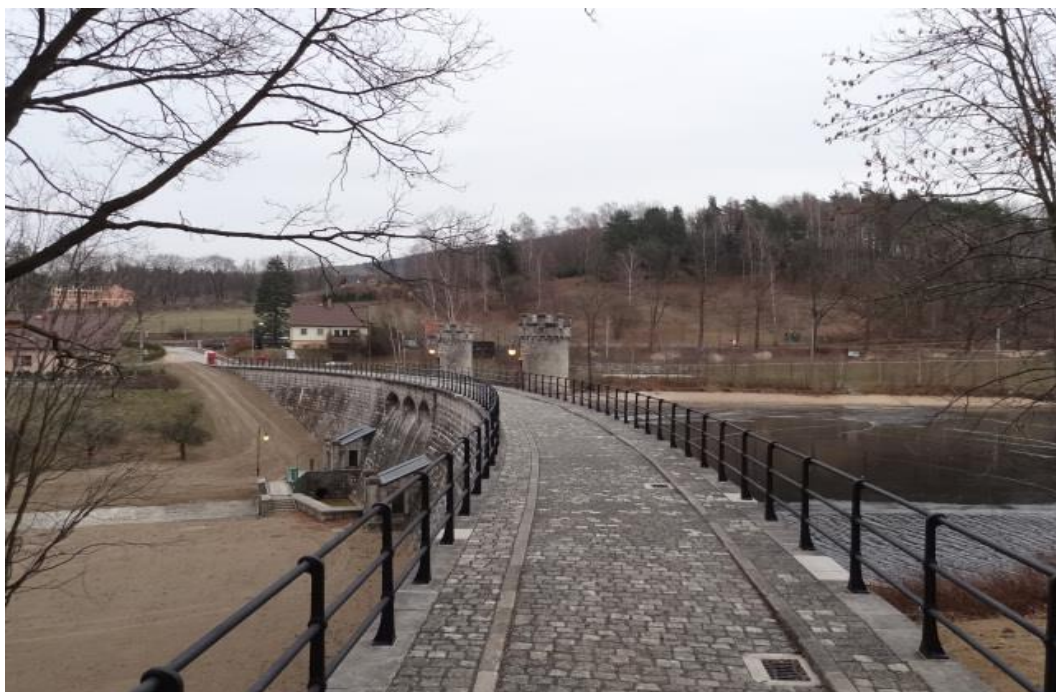
Dokončená rekonstrukce
