# Aktuální informace k problematice břehových porostů v Hradci Králové

*Aktuální informace k problematice břehových porostů v Hradci Králové; Povodí Labe, státní podnik, leden 2014*

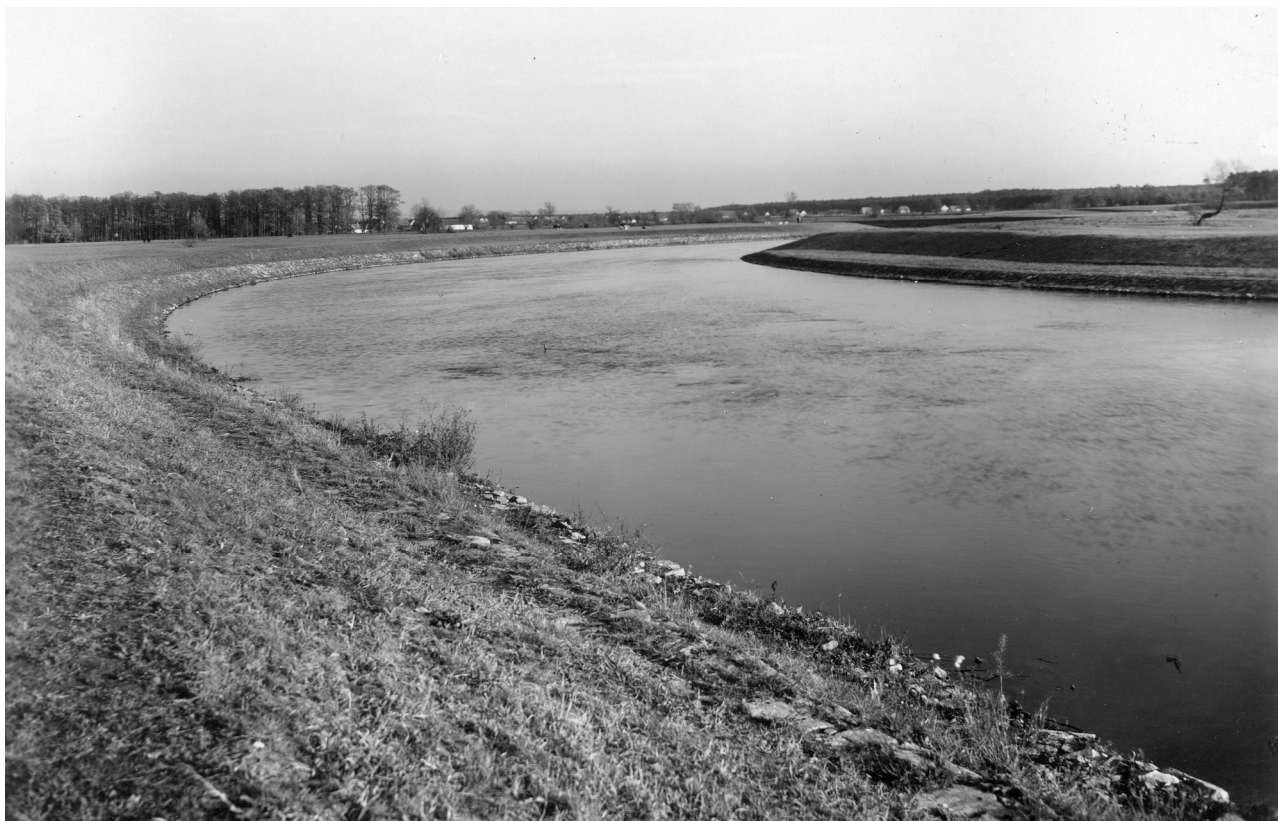
Obr. č. 1 – břehy Orlice ve Svinarech (1934)

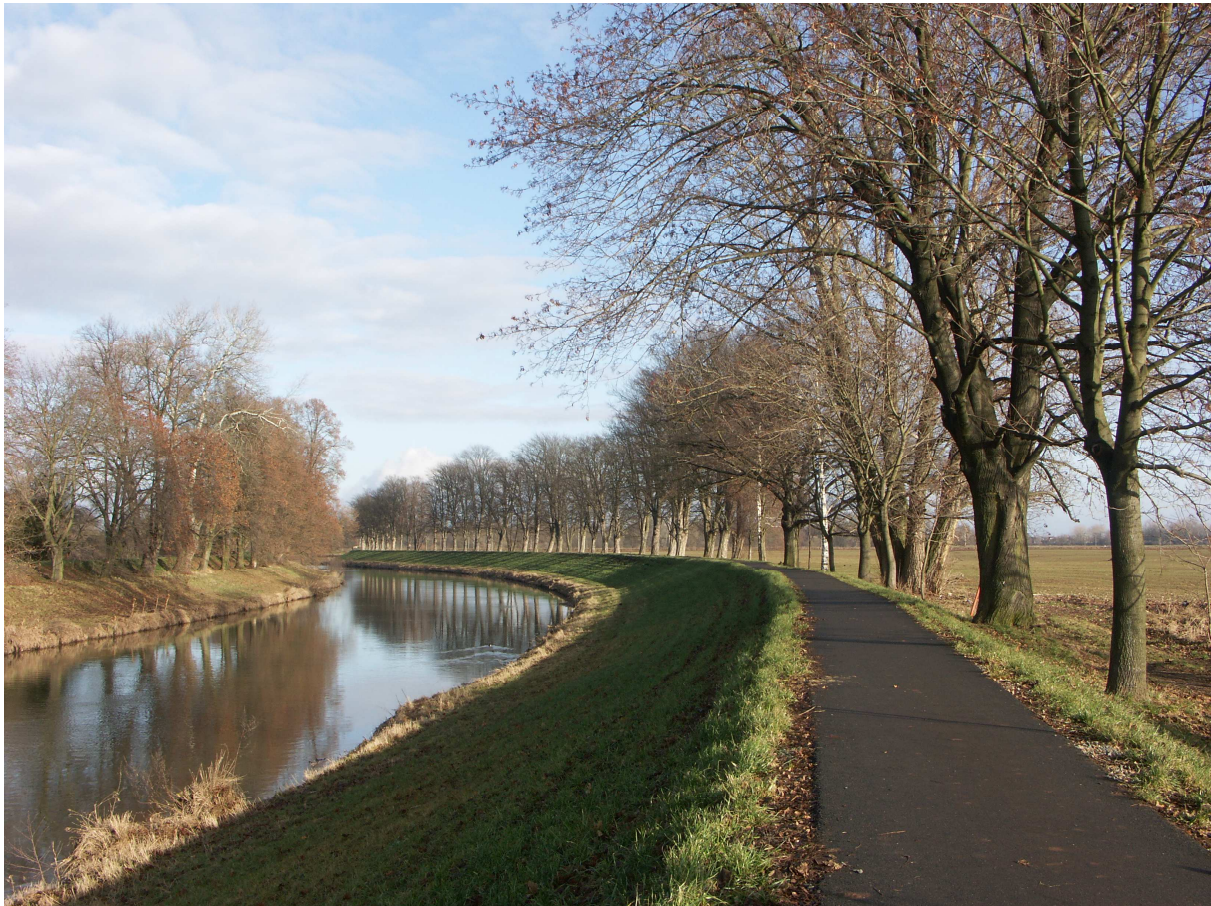
Obr. č. 2 – rekonstruované hráze na Labi (2008)

Celý systém protipovodňové ochrany Hradce Králové byl přehodnocen po průchodu katastrofální povodně v roce 1997, kdy došlo k přelítí levobřežní svodné hráze na Orlici v místě křížení s cestou od slepého ramene Na Sejkorkách. V tomto místě se hráz nakonec protrhla a proudící voda způsobila značné škody. Práce na rekonstrukci celého systému probíhaly v letech 1999 - 2006 třemi samostatnými stavbami. Stávající hráze obou řek byly navýšeny a celý systém byl doplněn tak, aby bylo město chráněno před návrhovým průtokem (v době návrhu  $Q_{100}$ ), to je u Labe průtok  $499 \text{ m}^3/\text{s}$  a u Orlice  $495 \text{ m}^3/\text{s}$ . Svodné hráze byly navýšeny o 60 cm a podélné o 40 cm nad stoletý průtok. Celková délka rekonstruovaných nebo nově vybudovaných hrází je nyní 11 686 m.

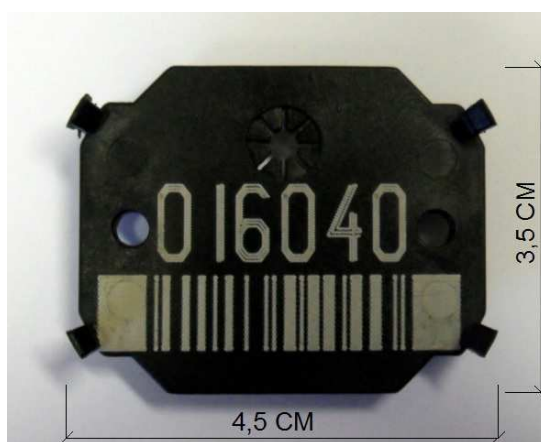
Obr. č. 3 – ukázka značení jednotlivých stromů

- základní evidenční parametry (lokalizace stromů do mapového podkladu, číslo jedince či skupiny, štítkové označení stromů dle obrázku č. 3),
- dendrometrické parametry (taxon, výška stromu, průměr/obvod kmene, nasazení koruny stromu, fyziologické stáří stromu, šířka koruny stromu),
- bonitační parametry (fyziologická a biomechanická vitalita stromu, provozní bezpečnost stromu a perspektivita stromu),
- fotodokumentace jednotlivých stromů či skupin,
- návrh pěstební opatření (etapizace zásahů včetně jejich naléhavosti v čase).
