Povodí Labe, státní podnik

Tisková zpráva

Obnova malé vodní nádrže Mlázovice

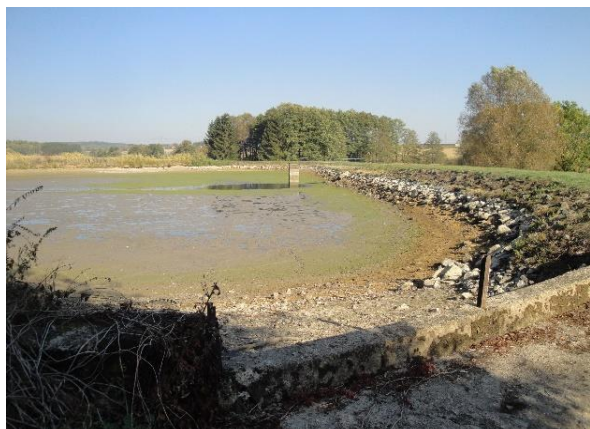
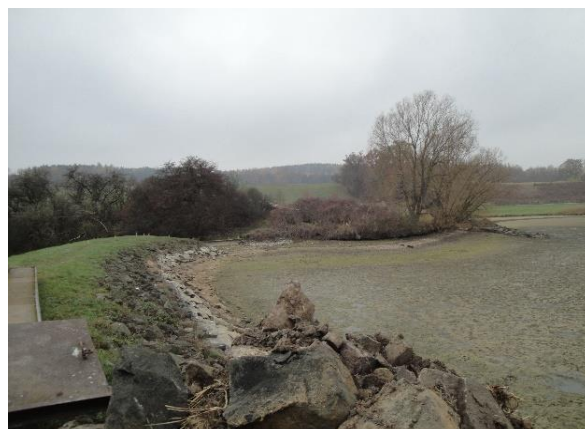
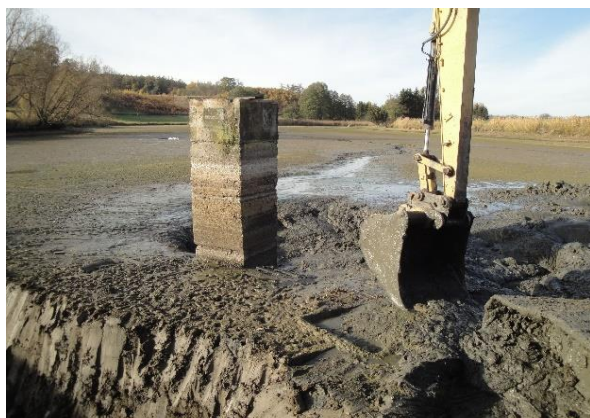
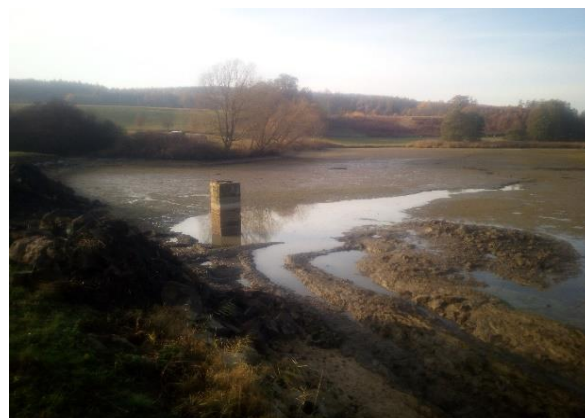
Původní stav

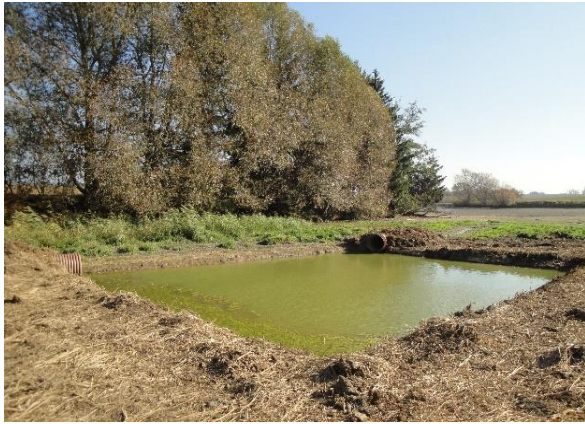
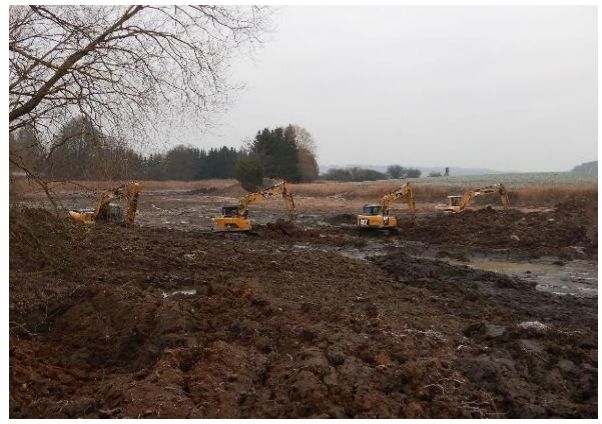
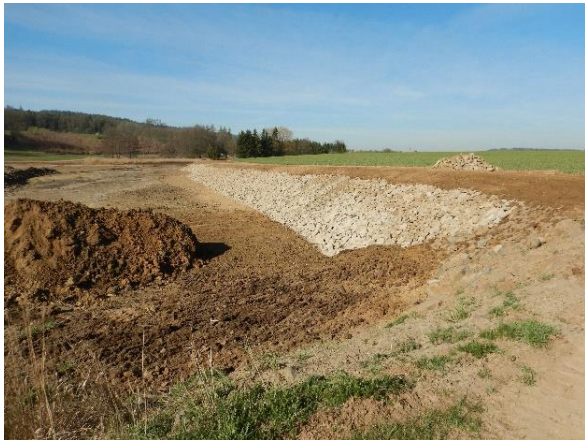
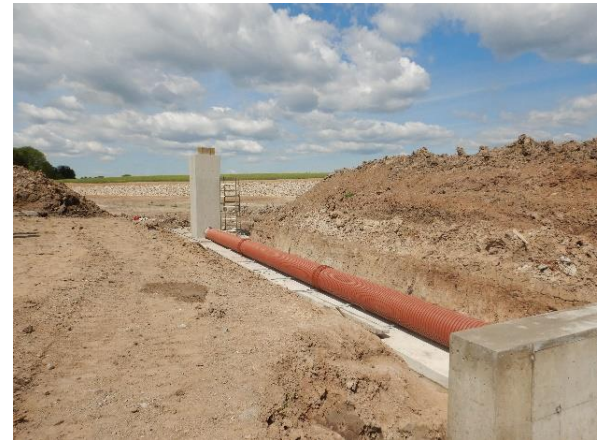
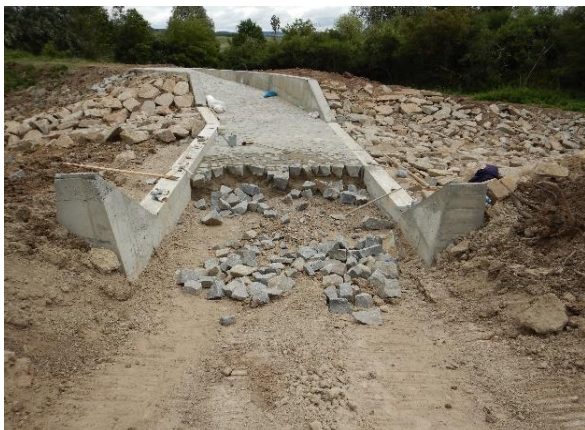
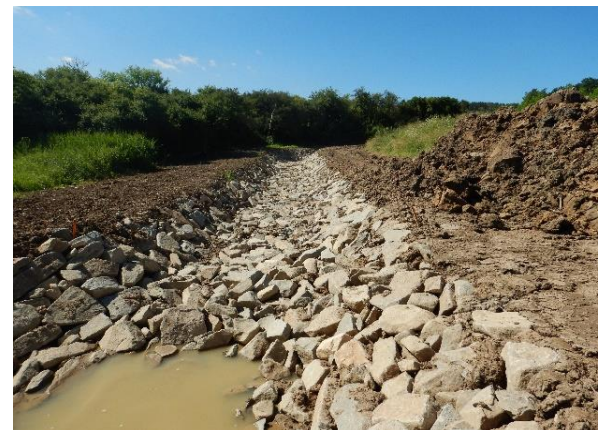
Dočasná tůň, těžení sedimentu, opevňování břehů, požerák s výtokovým potrubím před obetonováním, bezpečnostní přeliv a opevňování koryta v podhráží s vývarem.

Stavba započala vypouštěním rybníka, na přítoku do nádrže byla vyhloubena dočasná tůň o půdorysné ploše 70 m² a hloubce 0,6 m, kde se po dobu realizace shromažďovali zvláště chránění živočichové.

Středem zátopy byl nejdříve vytvořen hlavní odvodňovací příkop a bylo nutné překopat hráz kvůli důkladnému odvodnění, protože výpustné potrubí bylo sedimenty zcela ucpáno. Následně byl sediment přeskupován na hromady a převezen na mezideponie, kde došlo k jeho vysáknutí.

Zima na přelomu roku 2019/2020 byla velmi mírná a nánosy nebylo možné odvážet rozmetadly na pole, bylo tedy nutné počkat, až vyseté plodiny budou po létě sklizeny. Celkově bylo rozprostřeno rozmetadly na zemědělskou půdu 19 852 m³ nánosů. Na levém a pravém břehu zátopy došlo k opravě nátrží kamenným záhozem. Zához byl zvolen s ohledem na vytvoření úkrytových možností pro vodní faunu.

Po přeskupení nánosů na hromady proběhla výstavba nového železobetonového kbelu včetně výpustného potrubí z korugovaného PP DN 500 mm délky 19 m s obetonováním. Železobetonový požerák s jílovým těsněním má půdorysné rozměry 1230 x 1400 mm o celkové výšce 5,33 m včetně základu. Na výtoku z výpustného potrubí bylo vybudováno zcela nové betonové sloviště o půdorysném rozměru 2,8 x 1,5 m. Hráz byla hutněna po předepsaných vrstvách vibračním válcem za vhodných klimatických podmínek. Po obnovení tělesa hráze došlo k montáži ocelové pozinkované lávky délky 7,5 m se zábradlím, která zajišťuje snadnou obsluhu požeráku.

V pravobřežním zavázání hráze byl vybudován zcela nový betonový bezpečnostní přeliv délky 12 m na návodní straně. Přelivná plocha je tvořena kamennou dlažbou tl. 0,25 m do betonového lože. Odpadní koryto od bezpečnostního přelivu je tvořeno kamenným záhozem s proštěrkováním o velikosti balvanů 200 kg. Před soutokem s výtokem z odpadního koryta byl vytvořen vývar (tůň) o velikosti 4 x 6 m, který zamezuje vymílání koryta v podhráží a vytváří vhodnou mokřadní plochu

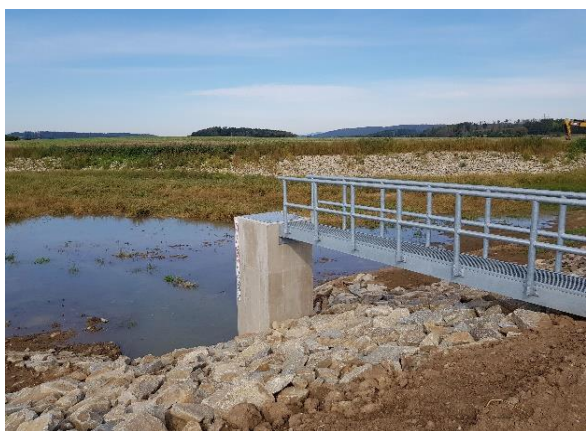
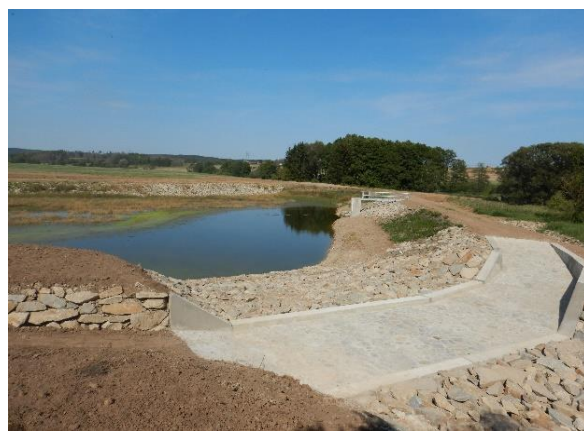
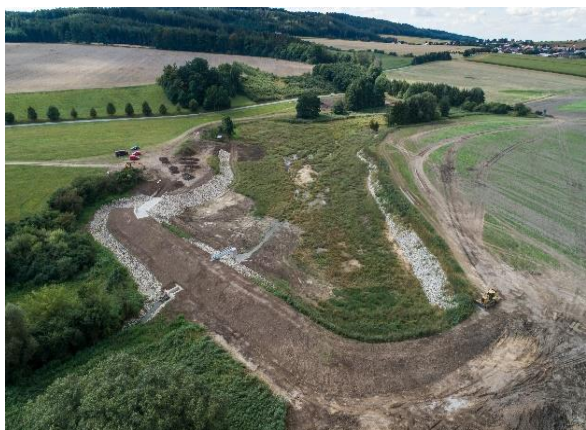
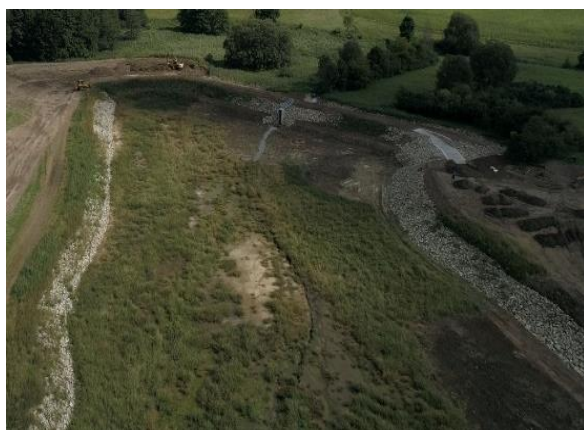
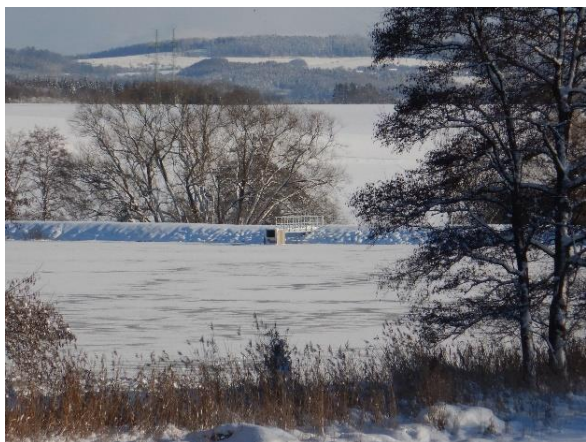
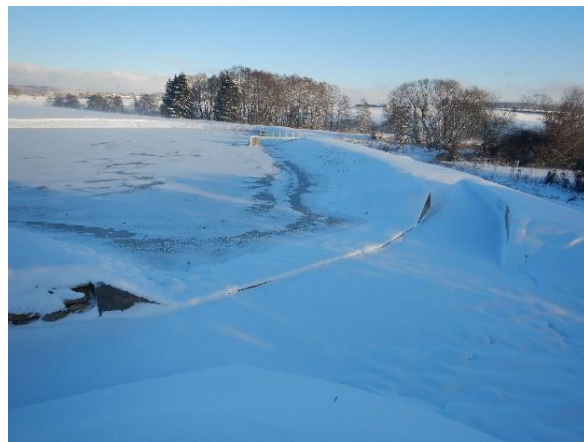
Dokončená stavba – září 2020 a v zimě při kolaudaci – leden 2021
