Dokončení protipovodňové ochrany obce Zálezlice

Základní informace o protipovodňové ochraně v obci Zálezlice

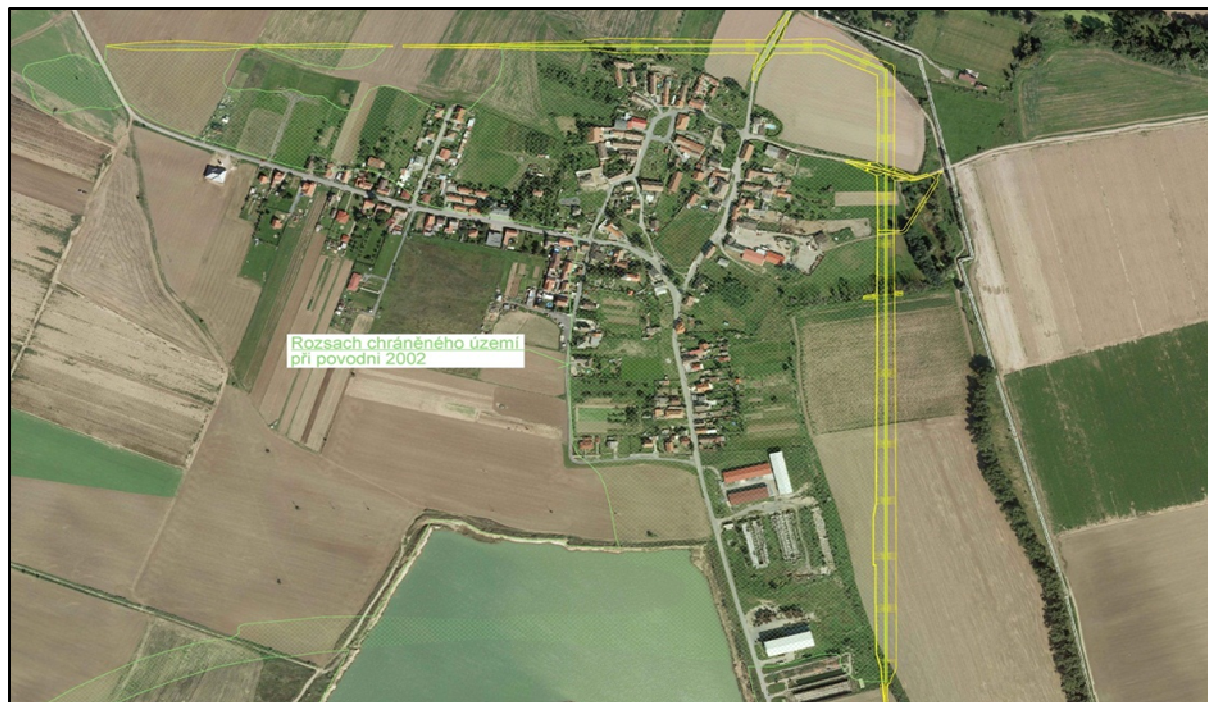
Obr. 1 Letecký snímek obce Zálezlice se zákresem linie PPO

Protipovodňová ochrana byla navržena jako liniová a je tvořena zemní hrází celkové délky 1536 m a maximální výšky 4,50 m. Hráz tvoří dvě ramena v pravém úhlu s orientací východ-západ a sever-jih. Návodní líc krytý štěrkopískovým filtrem je ohumusován a zatravněn, vzdušný líc je opevněn kamenným záhozem s následným ohumusováním a osetím. Koruna hráze byla zpevněna štěrkem tl. 0,30 m, prohumusována a zatravněna. U paty hráze vzdušného líce je odvodňovací příkop. Míra ochrany odpovídá úrovni hladiny při povodni 2002. Objem hráze přesahuje cca 80 000 m³. Pro snížení průsaku do chráněného území je v nejexponovanější části proveden předložený těsnící koberec.

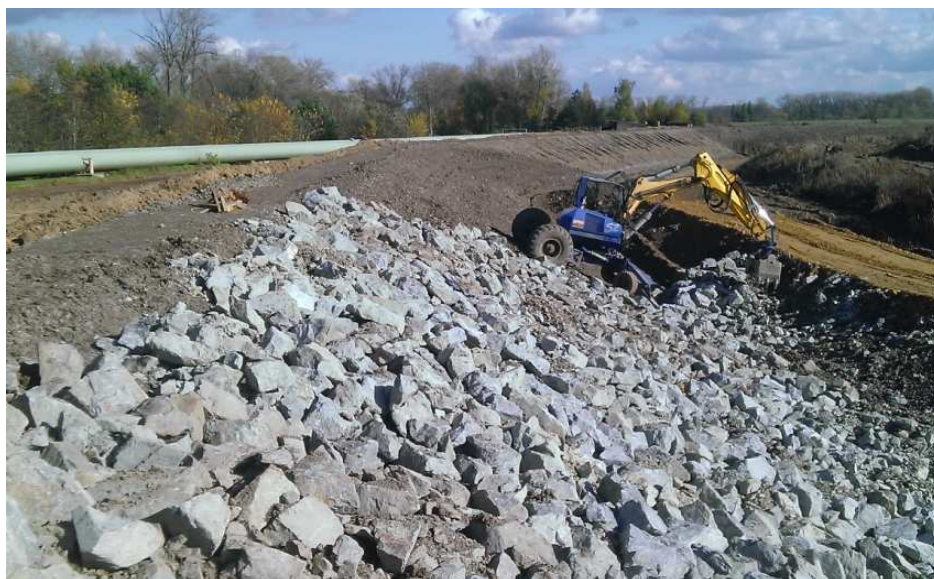
Obr. 2 Realizace prací na vzdušném líci hráze

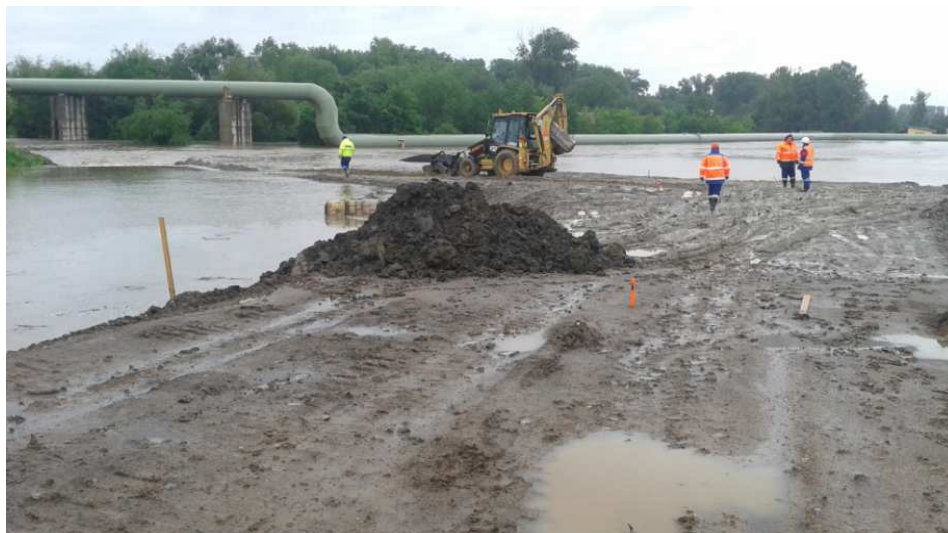
Obr. 3 Rozestavěné dílo při povodni v 06/2013

V červnu 2013, tedy bohužel ještě před dokončením stavby, se do středních Čech vrátila velká voda a výstavba protipovodňových opatření musela být přerušena. Zhotovitelem byly v důsledku povodně práce přerušeny dne 31.5.2013. S vidinou záchrany obce před velkou vodou bylo při hrozbě povodně neprodleně přistoupeno k rychlému zabezpečení chybějícího úseku valu. Zhotovitel provedl propojení částečně dokončené zemní hráze a skrývky ornice. Dne 2.6.2013 byl vyhlášen na toku Labe i Vltava III. SPA a následně dne 3.6.2013 byl vyhlášen stav nouze. Nedokončený protipovodňový val však vodu zadržet nakonec nedokázal a obec byla zaplavena znovu. Škody byly ale výrazně nižší než při povodni v roce 2002. K obnovení prací vedoucích k dokončení stavby bylo možné přistoupit až na konci července 2013. Z důvodu povodňové události byl zhotoviteli prodloužen termín dokončení prací na konec listopadu.

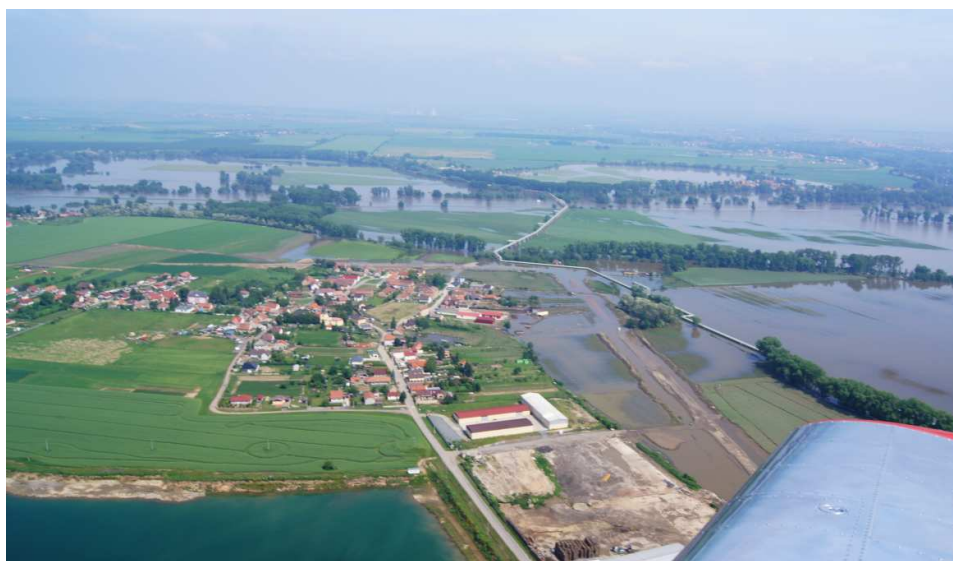
Obr. 4 Letecký snímek protipovodňové ochrany při povodni v 6/2013
