## **Dokončení akce „Jeřice, Chrastava, obnova vodního toku, ř.km 0,00 - 3,45“**

Místo stavby:	koryto toku Jeřice - město Chrastava
Stavebník:	Povodí Labe, státní podnik
Financování:	Program MZe – Odstranění následků povodní roku 2010 (č. 229 117)
Zhotovitel:	OHL ŽS, a.s.
Cena stavby:	78 375 067,- (bez DPH)
Datum provedení:	09/2012 – 11/2013
Generální projektant:	Valbek, spol. s r.o., Liberec

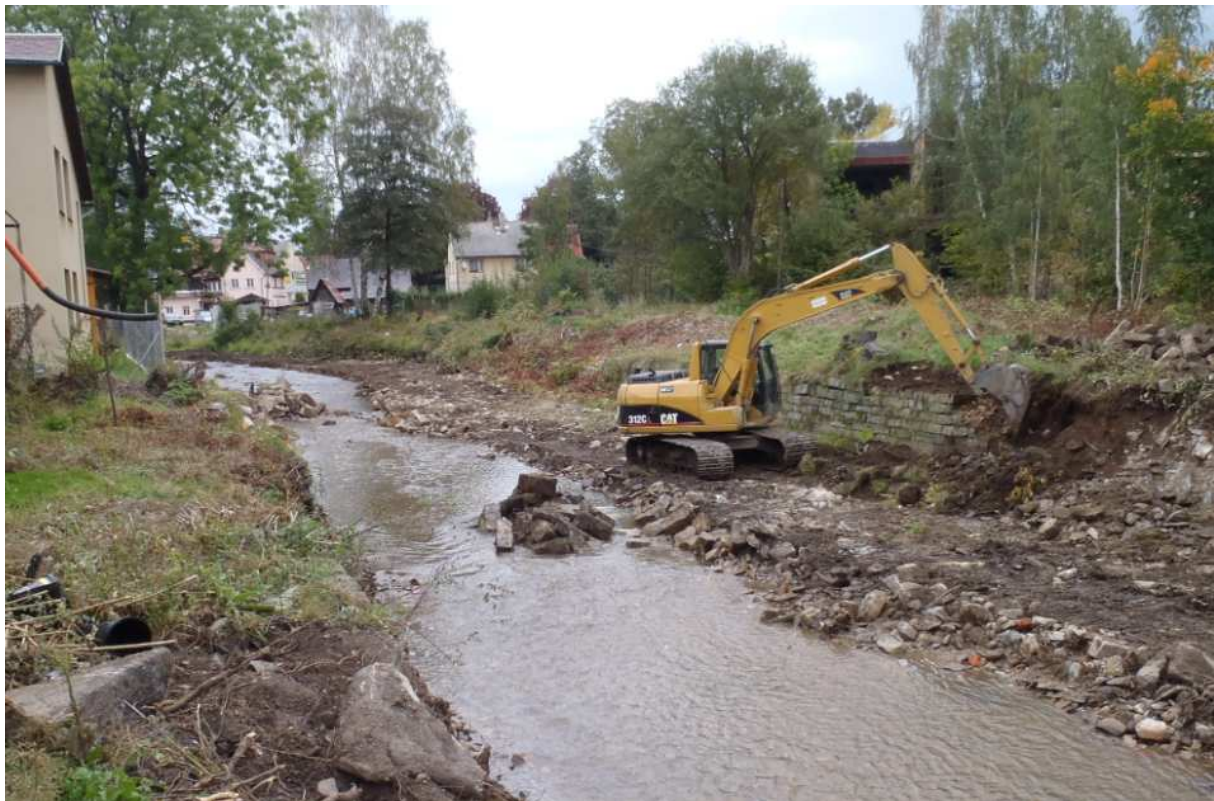
Obr. č. 1: Vodní tok Jeřice v Chrastavě před zahájením prací (říjen 2012)

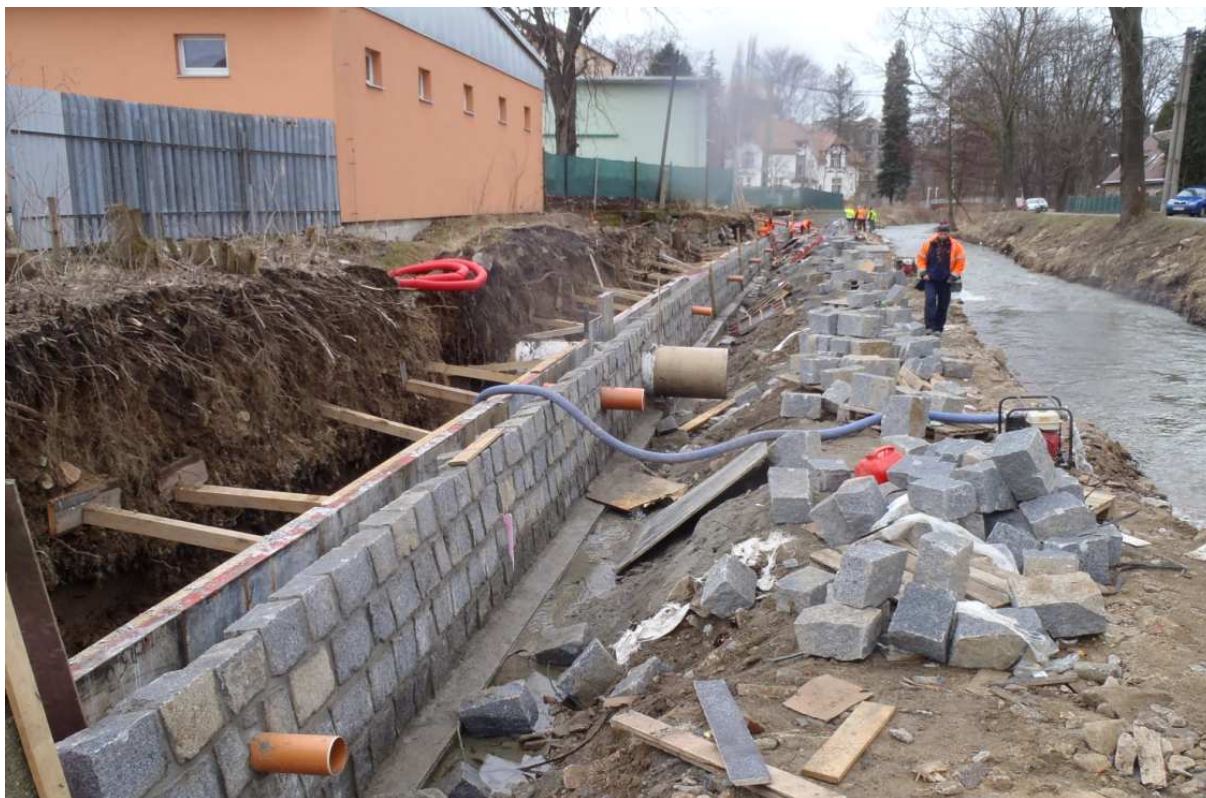
Obr. č. 2: Probíhající práce na obnově vodního toku Jeřice v Chrastavě (duben 2013)

Vzniklé břehové nátrže byly sanovány hutněným zásypem a opevněním svahů záhozem z lomového kamene o hmotnosti 200-500 kg s urovnáním líce, které bylo opřeno o záhozovou patu z kamene nad 500 kg. Stávající břehové opěrné zdi byly sanovány. Bylo provedeno jejich očištění, vyspravení vypadlých kamenů, doplnění koruny zdí, přespárování a přibetonávka paty zdí, popř. sanace římsy zdí. Poničené zdi byly nahrazeny novými kamennými tížnými zárubními zdmi s betonovým jádrem, popř. tížnou betonovou zeď s kamenným obkladem. Na dvou objektech byly stávající poničené zdi sanovány formou hřebíkované zdi přikotvené ke zdi stávající. Na některých sanovaných zdech byla provedena také obnova schodiště a zábradlí. Poškozený říční stabilizační stupeň byl obnoven vyplněním kaverny betonem, očištěním tlakovou vodou, osazením kamenné rovnaniny před lícovou hranu stupně, doplněním opracovaných kamenů přelivné hrany a dlažby pod i nad stupněm včetně hloubkového přespárování. Na dvou úsecích byly odtěženy nánosy v korytě vodního toku.

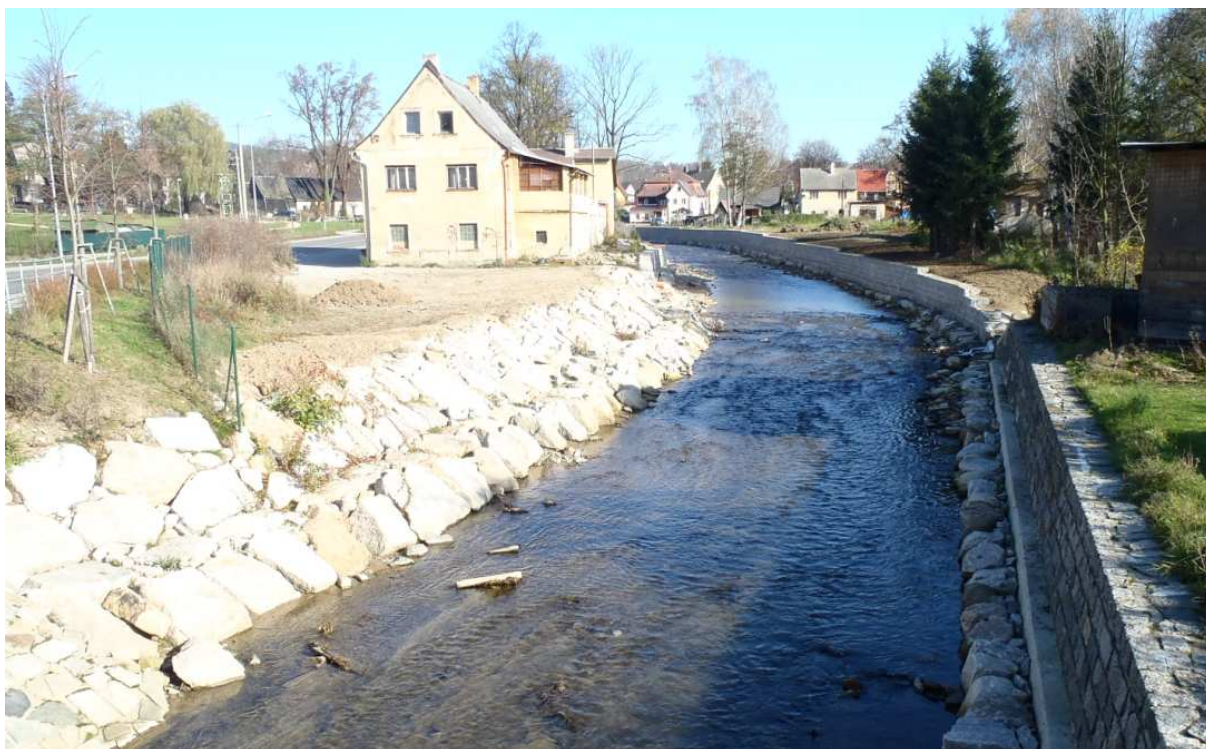
Obr. č. 3: Dokončený úsek vodního toku Jeřice v Chrastavě (listopad 2013)
